Oppdragsgiver: Krødsherad Kommune  
Oppdragsnavn: Høydebasseng Slettemoen  
Oppdragsnummer: 630137-01  
Utarbeidet av: Øystein Tranvåg  
Oppdragsleder: Øystein Tranvåg  
Tilgjengelighet: Åpen

## NOTAT Oppgradering Slettemoen Høydebasseng

**Oppdragsgiver:** Krødsherad Kommune  
**Tittel på rapport:** Tilstandsvurdering Slettemoen HB  
**Oppdragsnavn:** Høydebasseng Slettemoen  
**Oppdragsnummer:** 630137-01  
**Utarbeidet av:** Henning Rasmussen  
**Oppdragsleder:** Øystein Tranvåg  
**Tilgjengelighet:** Åpen

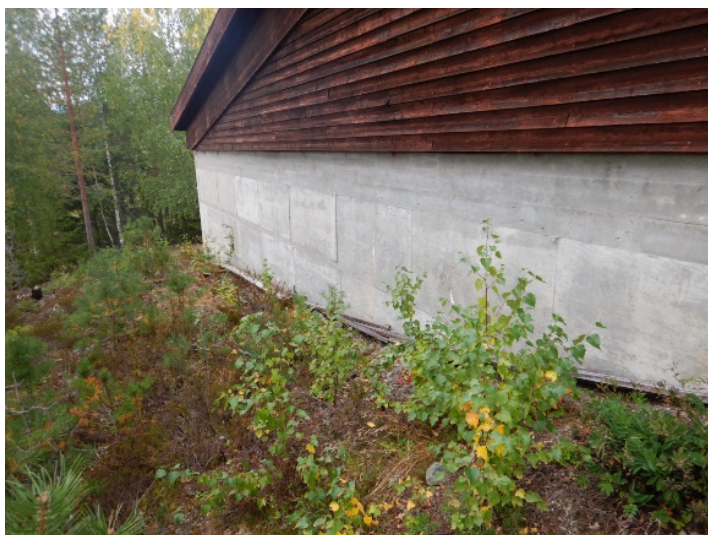
Bilde 1: Kortvegg mot syd

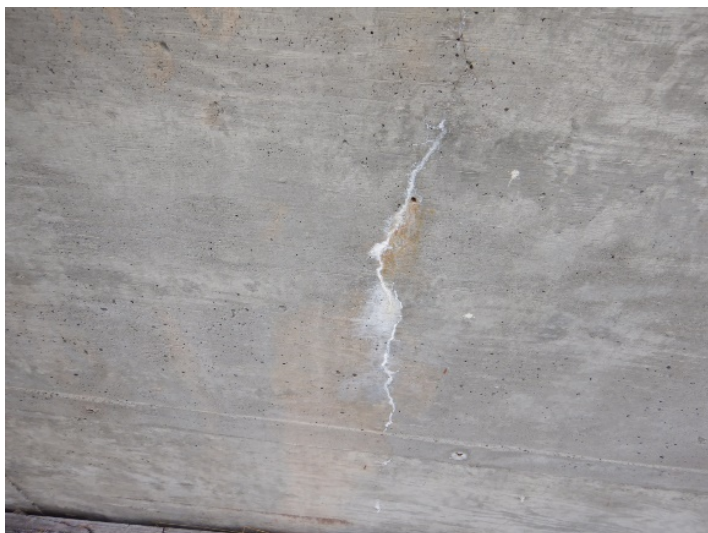
Bassenget har noen riss på utside, i forbindelse med stag i topp mur og enkelte andre steder. Det er også observert en utilsiktet støpeskjøt på vestvegg ved siden av ventil/teknisk rom. De største rissene er i ventil/teknisk rom og ifm støpeskjøt. Flere av rissene har kalkutfelling fra tidligere fuktgjennomgang.

Bassenget har stått med vanntrykk på innside helt frem til befaring, og samtlige riss med kalkutfelling fremstår som «tørre». Dette tyder på at rissene har tettet seg selv.

Bilde 2: Riss med kalkutfelling

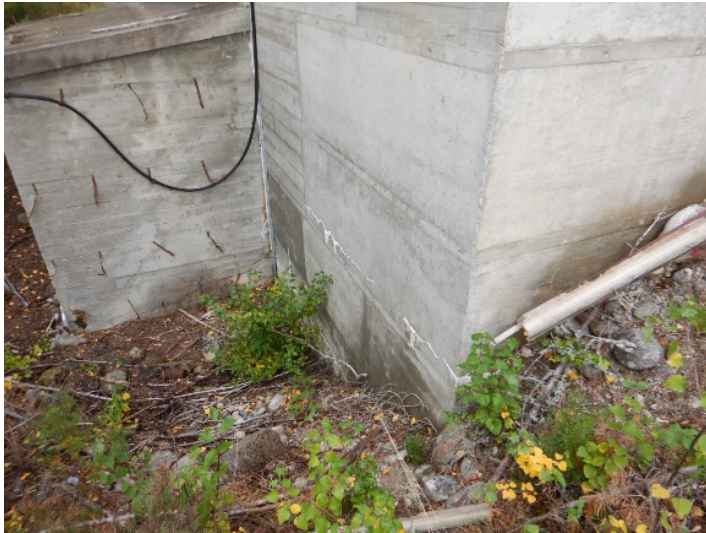
Bilde 3: Bassengvegg mot vest. ventil/teknisk rom

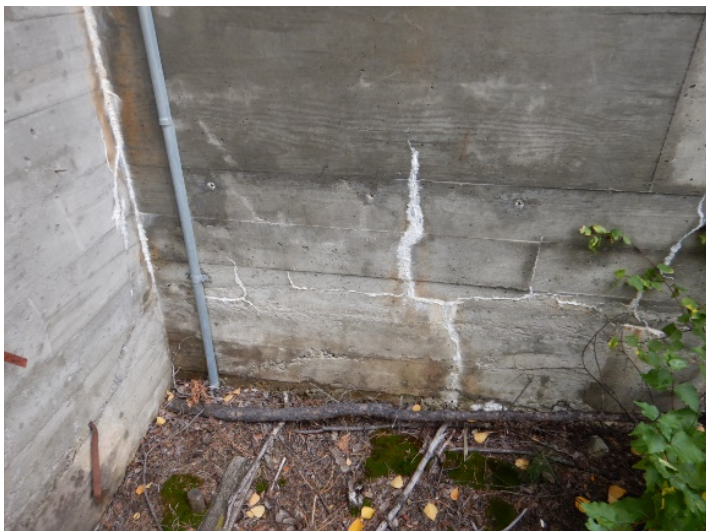
Bilde 4: Vestvegg har riss og utilsiktet støpeskjøt med kalkutfellinger

Det er observert en del riss, spesielt på nedre del av vestside, og en utilsiktet støpeskjøt. Med unntak av de største rissene ifm teknisk rom, som kan være grunnet vanntrykk, er de fleste rissene svinnriss. Mange av disse rissene har kalkutfelling og fremstår nå som tørre/tette. Ved en utbedring/tetting på innsiden av basseng vil fukttilgang i disse rissene fjernes.

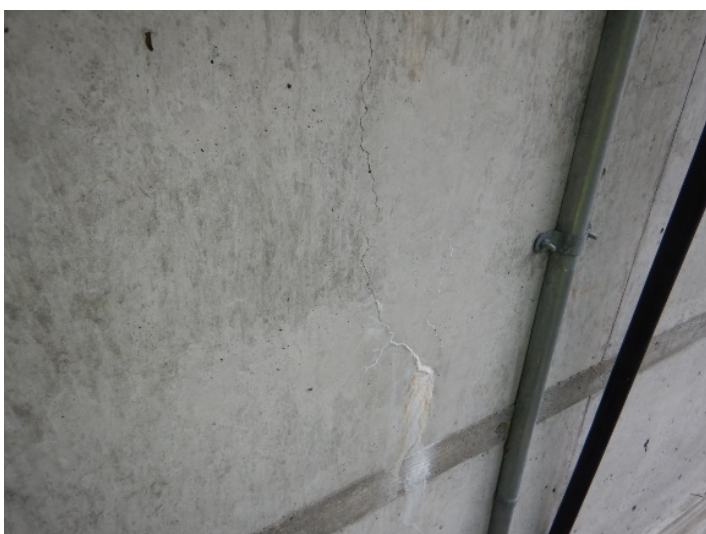
Bilde 5: Riss med kalkutfelling

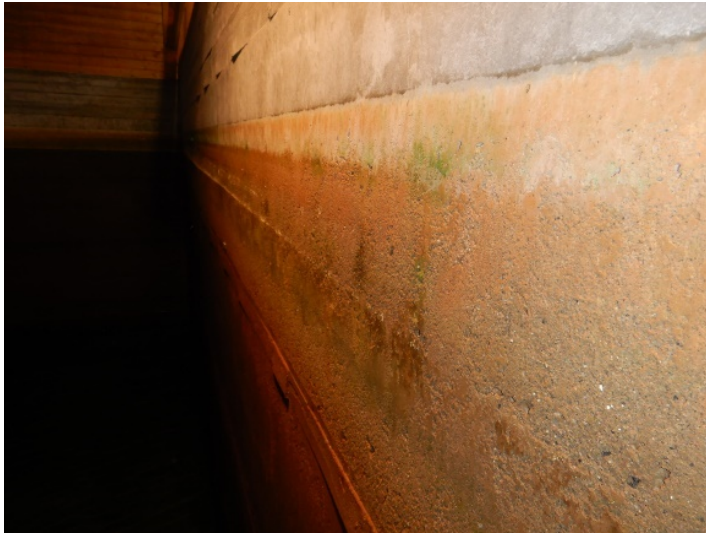
På innside av basseng er det utvasking/erosjon av sementpasta i betongoverflaten. Dette er mest omfattende i de øvre 2m under vannflate. Her har det også varierende vannstand. På store deler av utvasket flate ligger det ett slamlag, men på den delen der dette er vasket vekk synes tydelig frilagt tilslag. Utvaskingen har en dybde på ca 5mm.

Bilde 6: Utvasking/erosjon av finstoff/ementpasta i betongen på innside av basseng. Tydelig overgang mellom tørr og våt sone

På Slettemoen høydebasseng anbefales alternativ 1, høyfast betong, fremfor alternativ 2. Dette da det blir en omfattende jobb å etablere slett underlag til epoxy, høyfast betongbelegging kan med fordel påføres ujevn flate. Betongbeleggingen er også diffusjonsåpen, dette gjør at fukt kan slippe ut, på et epoxybelegg kan dette gi lommer og avskaling som krever vedlikehold.

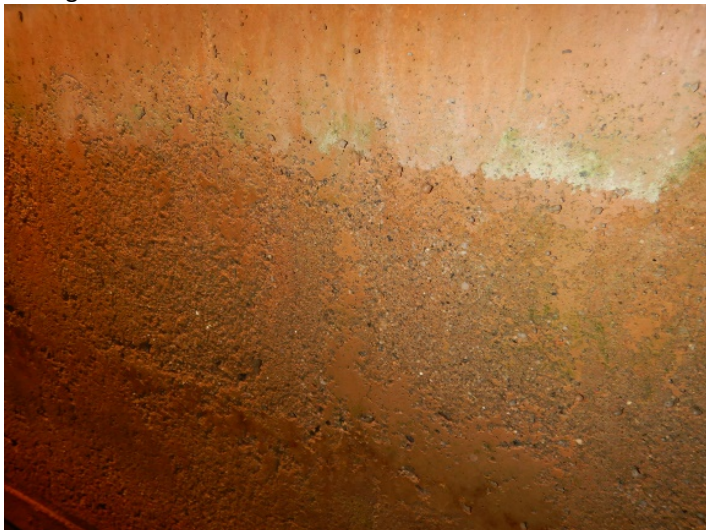
Bilde 7: Utvasking/erosjon av finstoff/ementpasta i betongen på innside av basseng

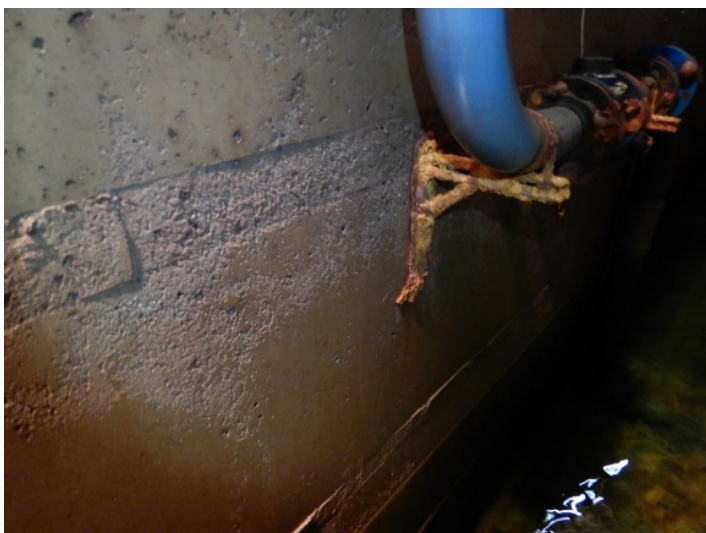
Bilde 8: Utvasking/erosjon av finstoff/ementpasta i betongen på innside av basseng. Korrodert rørrinnfesting

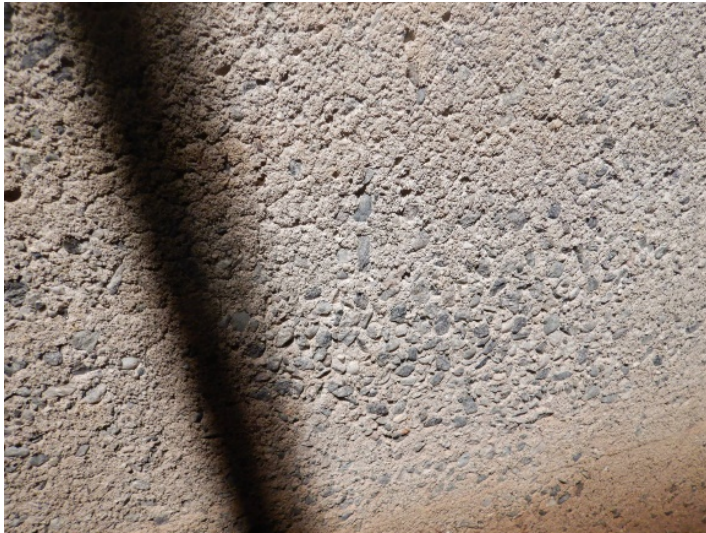
Bilde 9 Utvasking/erosjon av finstoff/ementpasta i betongen på innside av basseng. Løst belegg er vasket vekk og tilslag er tydelig frilagt.

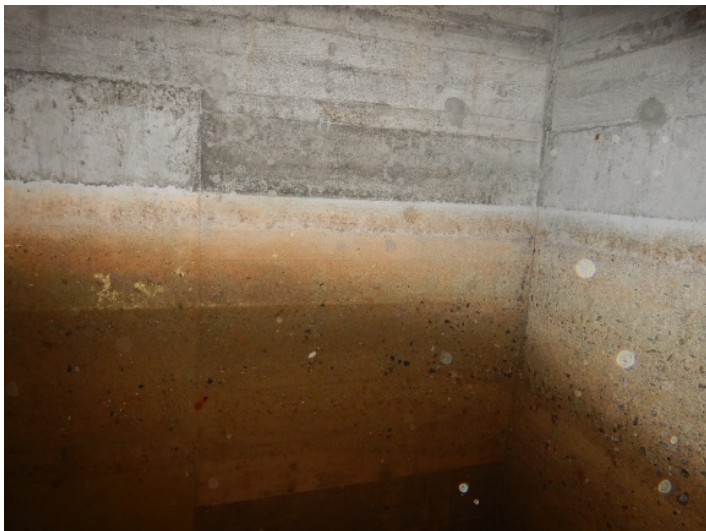
Bilde 10: Utvasking/erosjon av finstoff/ementpasta i betongen på innside av basseng. Tydelig skille mellom våt og tørr sone.

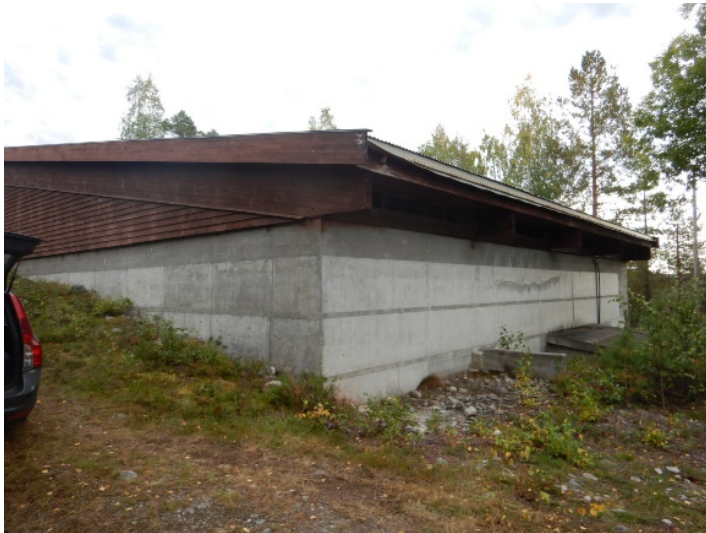
Bilde 11: Overbygg med pulttakskonstruksjon. Tette gavler og lufting under gesims.

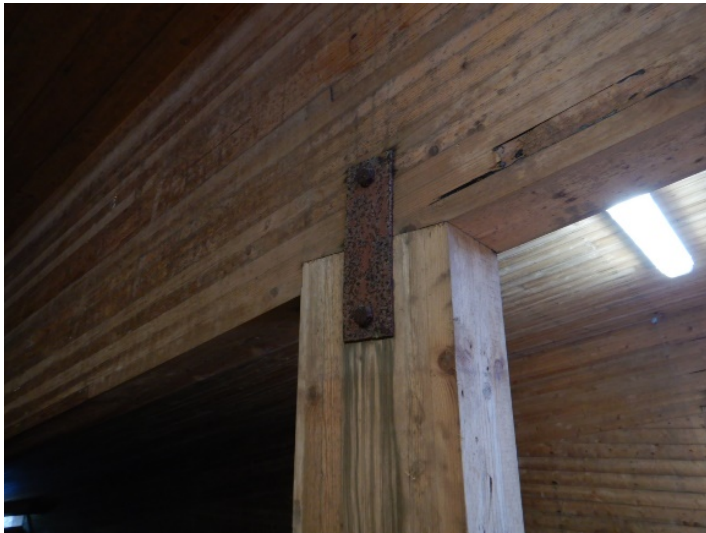
Bilde 12: Stålplateforbindelse mellom limtrebjelke og søyle er korrodert.

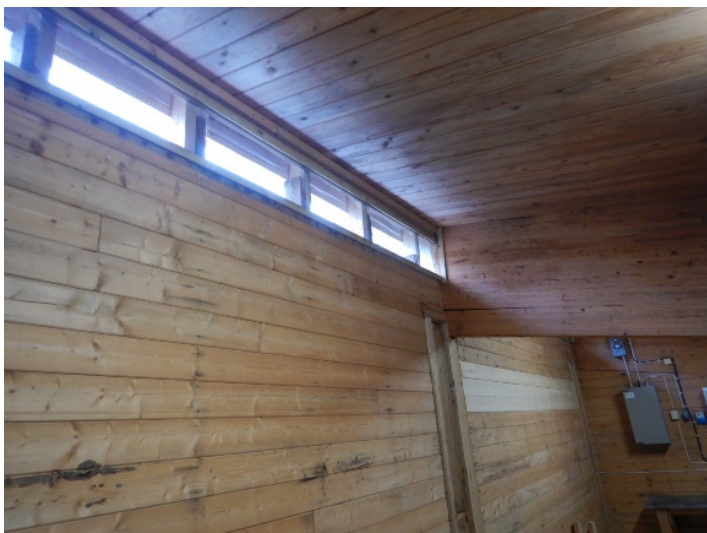
Bilde 14: Yttervegg langsido øst. Åpne luftespalter i øvre del. Kledning på utside byttet i 2020, innside er ikke skiftet i denne forbindelse.

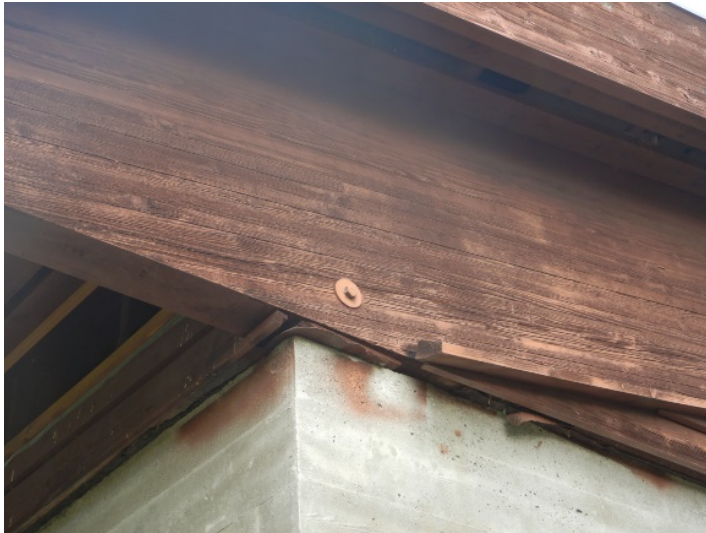
Bilde 16: Limtrebjelke og bunnsviller med grunnmurspapp ned mot betong.

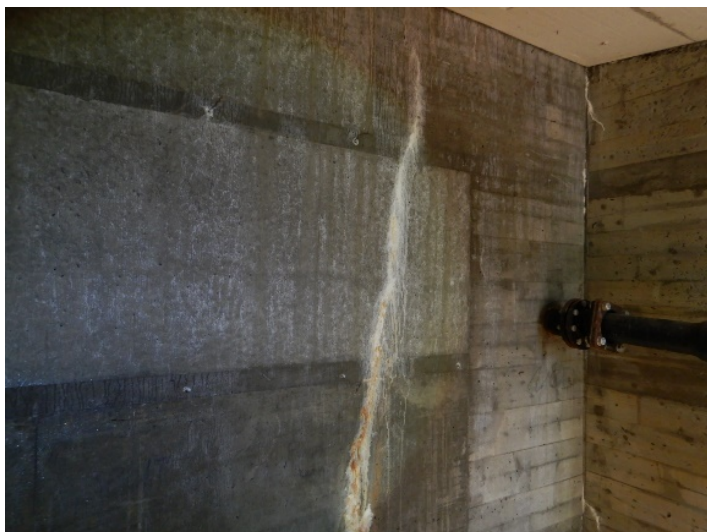
Utløpsrom er utført med plasstøpte vegger og lecaegger. Riss med mest kalkutfelling er i dette rommet. Ventiler er korrodert. Gulvlemmene er tildekt med isolasjonsmatter. Gulvlemmene/plattingen er gjennomvår av fukt og er råteskadd med store felter med muggsopp.

Bilde 17: Riss med kalkutfelling

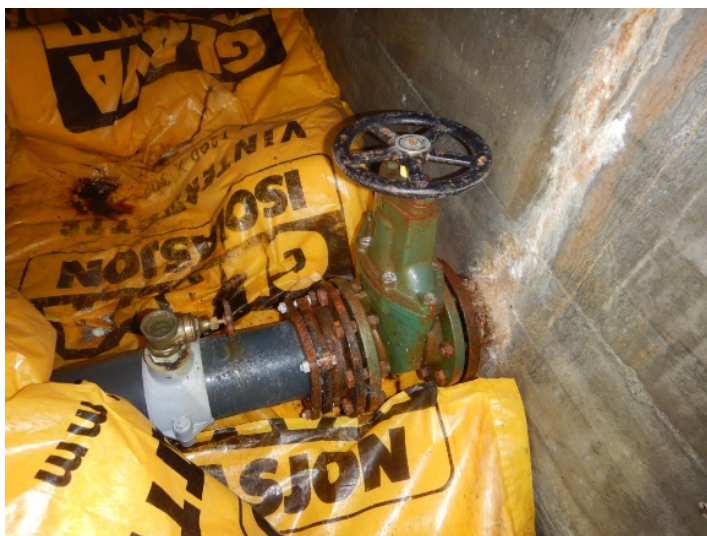
Bilde 18: Riss med kalkutfelling. Korrodert ventil

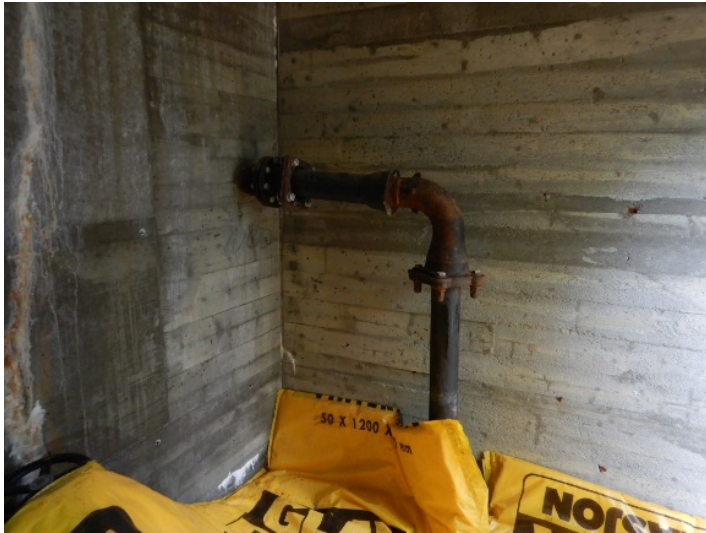
Bilde 19: Riss med kalkutfelling

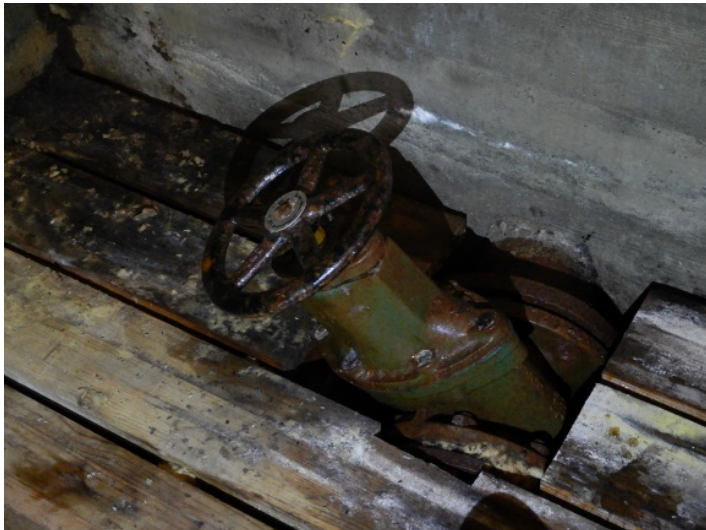
Bilde 20: korrodert ventil. Gulvlemmer/platting under vintermatter er gjennomvåt og råteskadd

Teknisk bygg/utløpsrom fremstår med skadet/ødelagt gulvplattning. Denne bør skiftes i sin helhet.

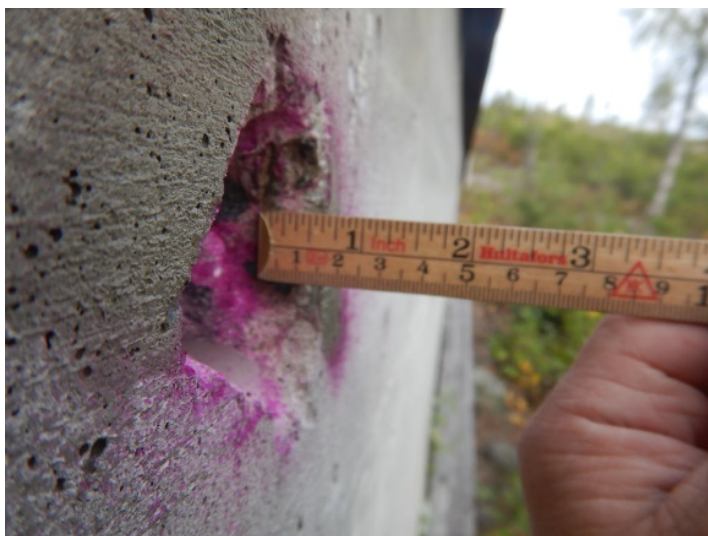
Bilde 22: P1, måling av karbonatiseringsdybde. 14mm

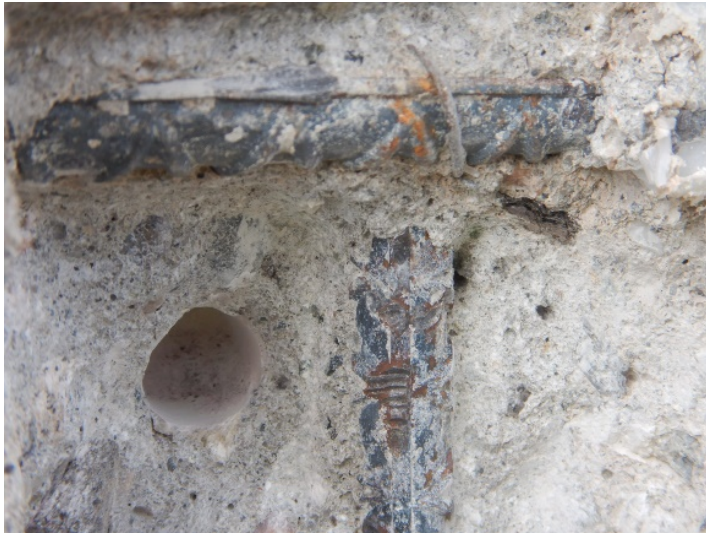
Bilde 23: P1 Frilegging av armering. Lett korrosjon på monteringsjern og jernbindertråd med overdekning 17mm. (bindertråd ligger i karbonatiseringsfront). Ellers intakt passivfilm.

På utsiden av bassenget er det registrert at karbonatiseringsdybden har nådd inn til monteringsjern på sydvegg, og det er observert antydning til korrosjon på monteringsjern/jerbindertråd. På vestveggen er karbonatiseringsdybden liten. Det anbefales å påføre karbonatiseringsbremsende overflatebehandling på utsiden av basseng, dette vil stanse videre karbonatisering og bremse eskalering av korrosjonsomfang.

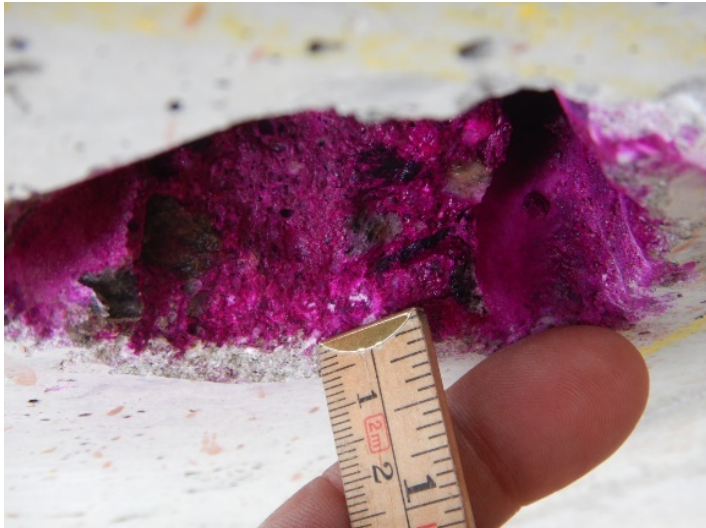
Bilde 24: P2, måling av karbonatiseringsdybde. 4-5 mm

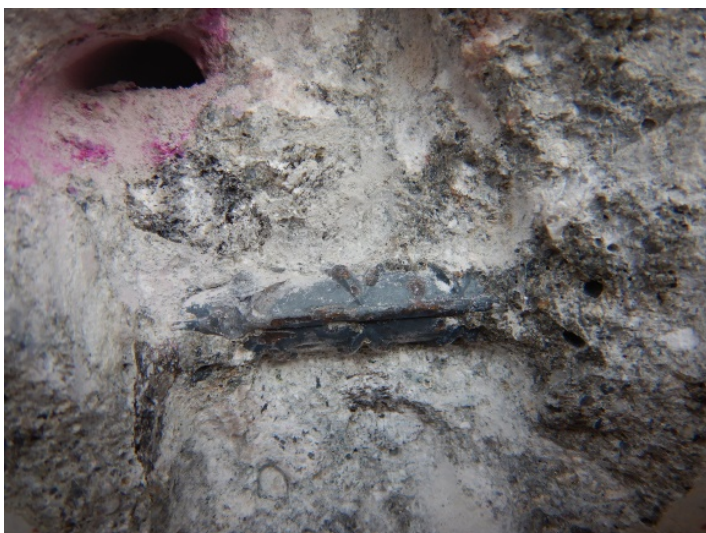
Bilde 25: P2, frilegging av armering. Ingen korrosjon, passivfilm intakt.
