Oppdragsgiver: SØR arkitekter AS  
Oppdragsnavn: Krøderen  
Oppdragsnummer: 644530-01  
Utarbeidet av: Knut Einar Ekmann  
Oppdragsleder: Knut Einar Ekmann  
Dato: 22.01.2025  
Tilgjengelighet: Velg et element.

## Notat Notat\_Alternativer Fv2894

Sør Arkitekt holder på med områdeplan for Krøderen sentrum. Det arbeides med grep som gjør at forbindelser for gående og syklende forbedres i sentrum. Det sees også på en mulig omlegging av Fv2894 (Vestsideveien) for å knytte museumsområdet på Krøderbanen nærmere sentrum. I dagens vegløsning krysser Fv. 2894 gjennom museumsområdet.

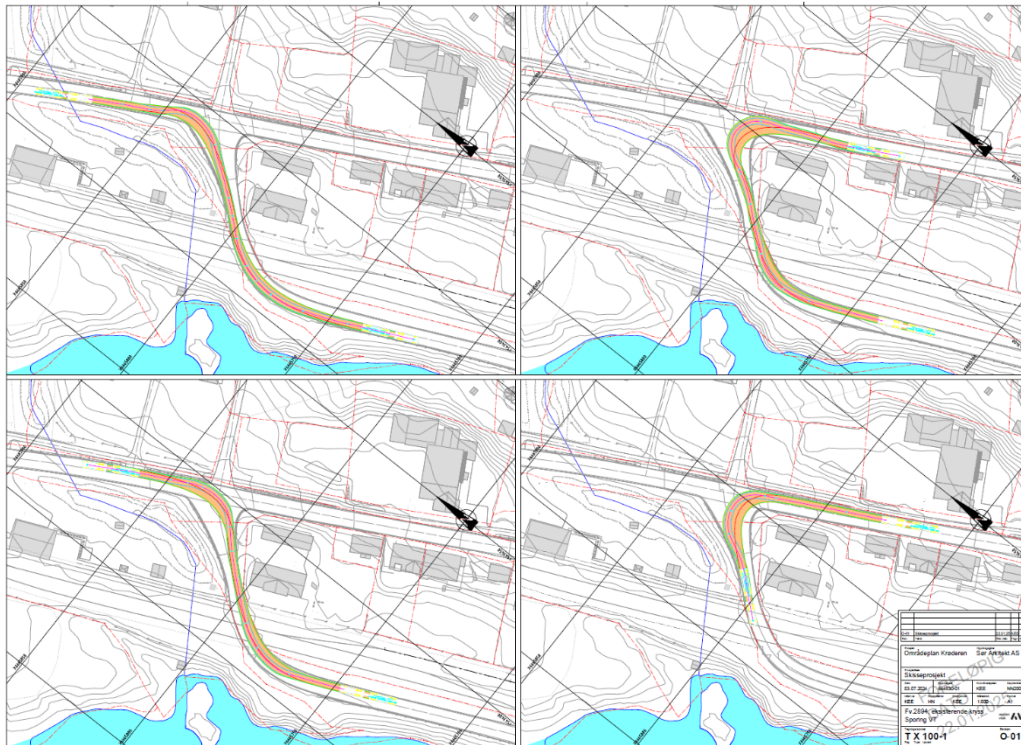
Figur 6 Sporing med vogntog i eksisterende kryss vest.

Det er gjort sporingsøvelser med dimensjonerende kjøretøy vogntog. Ved begge kryss er det i dag smalt og kjøretøy må bruke store deler av motgående kjørefelt. De ulike kjørebevegelsene er dokumentert på vedlegg, TX100-1 og TX100-2. Det ser ikke ut til at to dimensjonerende kjøretøy kan passere hverandre i kryssområdene.

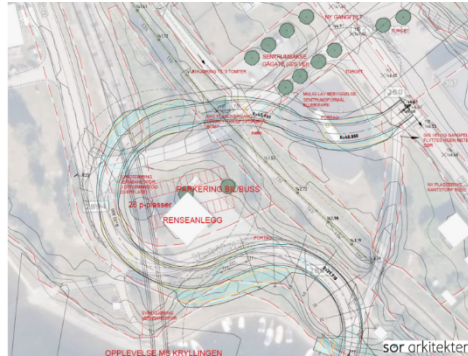
Alternativ A3

Sør Arkitekt har gjort en alternativsvurdering i tidlig fase og kommet frem til 2 alternativer som ønskes kontrollert av vegplanlegger. Alternativene i skissene er enkle fremstillinger med normalprofilets vegbredder, uten nødvendig breddeutvidelser og tverrfallsvurderinger. Vertikallinjer er vist uten høybrekk og lavbrekk i de første skissene.

Linjen fra Sør Arkitet er justert med høybrekk og lavbrekk i vertikalkurvaturen. På vestsiden av Krøderbanen kan man få til veinormalens krav på minimum R600 lavbrekk og R900 høybrekk. På østsiden av Krøderbanen får man ikke lagt inn nødvendig kurvatur for fri vegstrekning. Avstanden mellom Krøderbanen og Fv.280 er kort og det kan ikke tolkes som fri vegstrekning, dette er kryssområde. Vertikalkurvatur er valgt iforhold til å beholde maks 6% stigning på denne delen, vertikalradius øst for sporet er R250.

Vegens linjeføring er justert fra skissen. Lengden på veglinjen er økt og kryssingspunktet på Krøderbanen er valgt å legge vinkelrett på banen. Stigningsforholdene er iht. vegnormalen. I forprosjektet er ensidig fall satt til 5% i kurvene på grunn av lavt fartsnivå. Man kan velge å øke dette i en senere fase men det er korte elementlengder og det synes fornuftig å avstemme tverrfall mot vegens visuelle fremføring i sentrum.

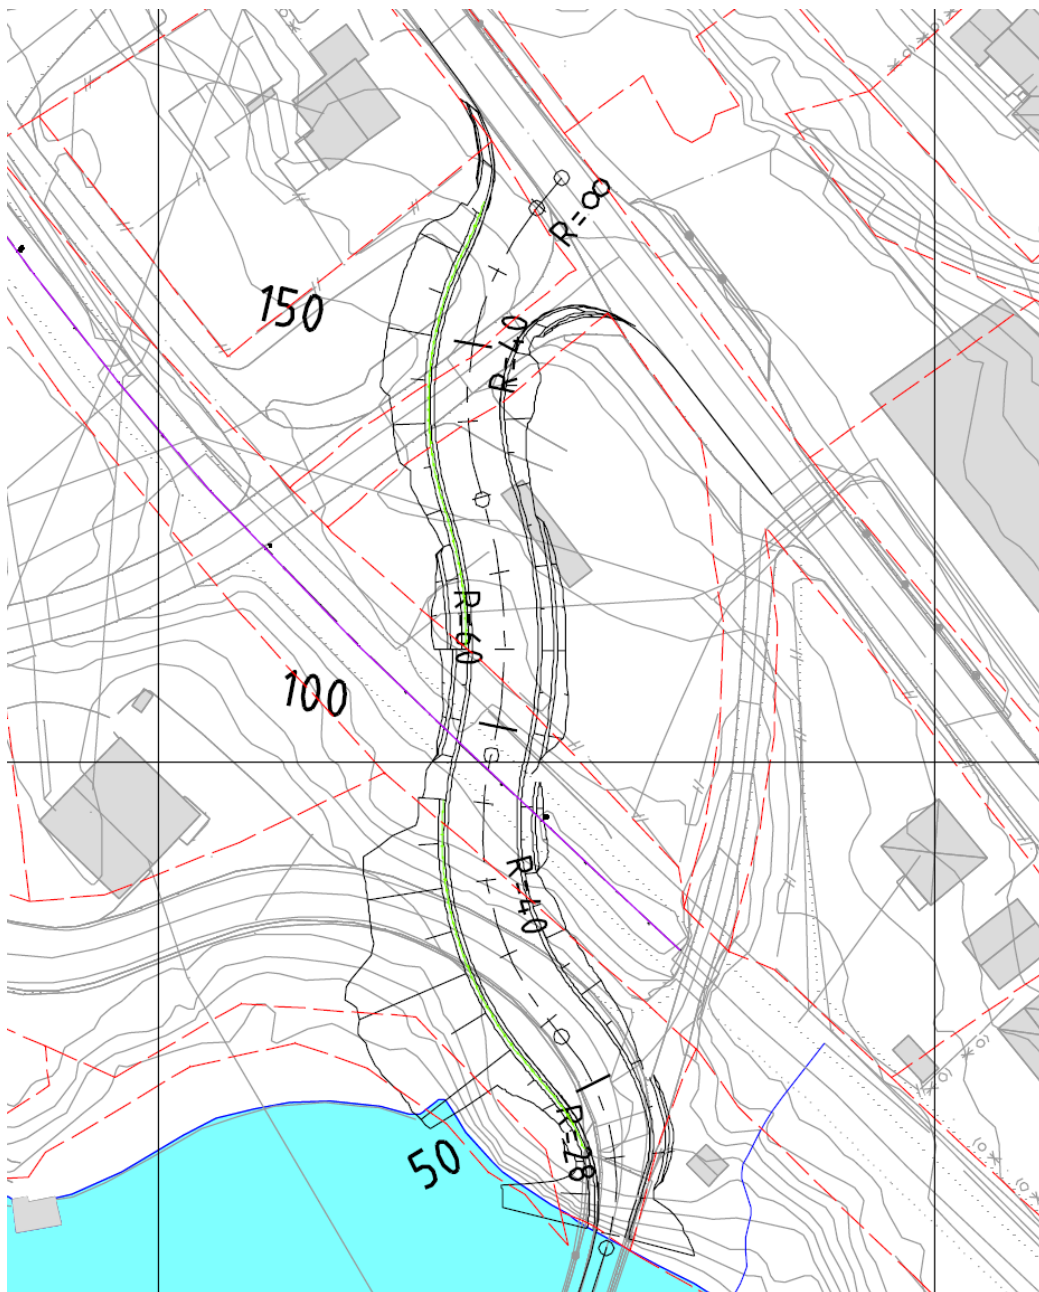
Figur 15 Linje C4, fylkeskommunens alternativ

Fylkeskommunens forslag til tilkobling mellom Fv.2854 og Fv.280 går mer eller mindre rett opp mellom brua og krysset. Vegens lengde blir ca. 170 m. Vegen vil krysse Krøderbanen med skrå linjeføring.

I kryssområde med Fv.280 blir oppstillingen for dimensjonerende kjøretøy stilt skrått mot hovedvegen. Det blir mindre sikt mot øst.

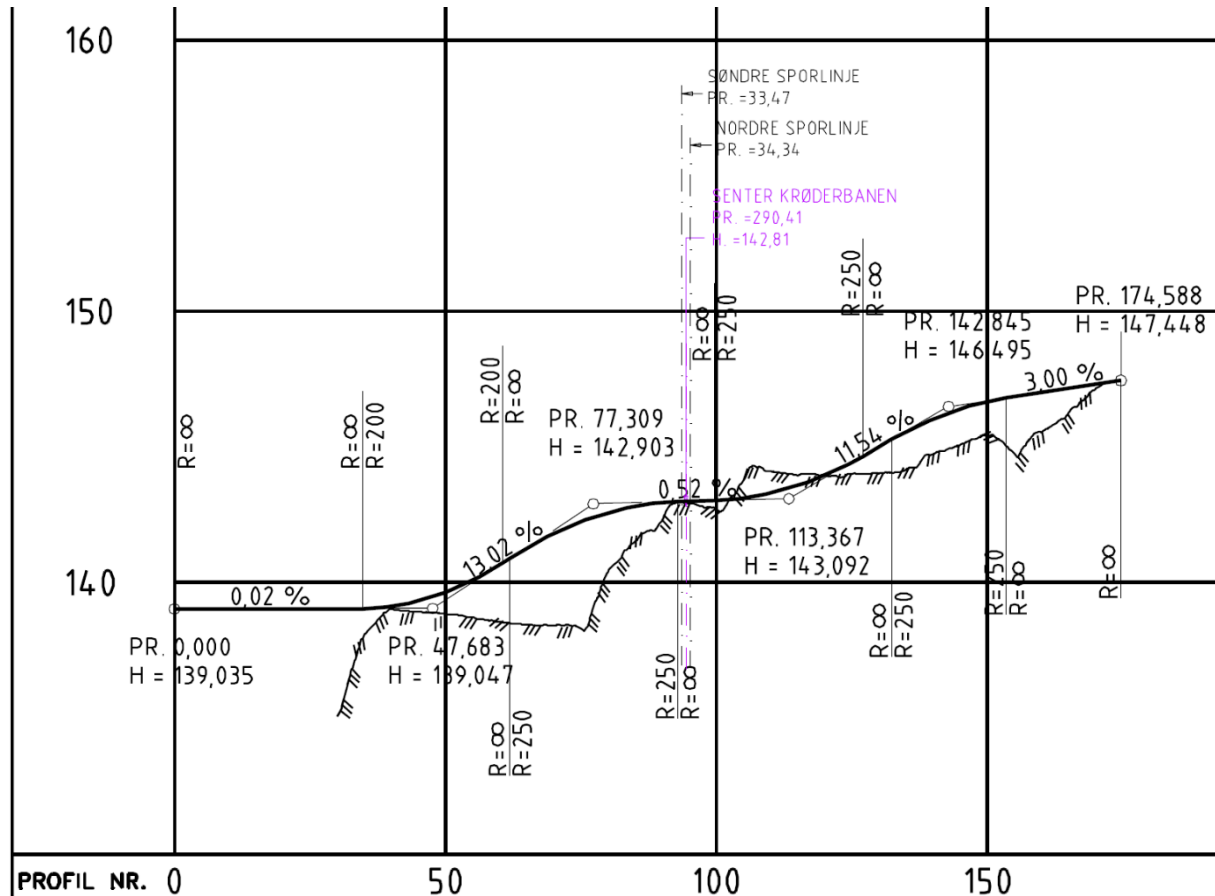
Figur 16 Lengdeprofil C4

Linjens stigningsforhold er utenfor krav i håndbok og man vil ikke få lagt inn ønsket størrelse på høy- og lavbrekk.

Inn mot krysningspunktet på Krøderbanen er det relativt stor stigning og fall. Samt at det er dårlig sikt på grunn av skrå kryssing. Vegens stigning overstiger normalens krav og man vil overstige kravene til resulterende fall selv om tverrfallet settes til 0.

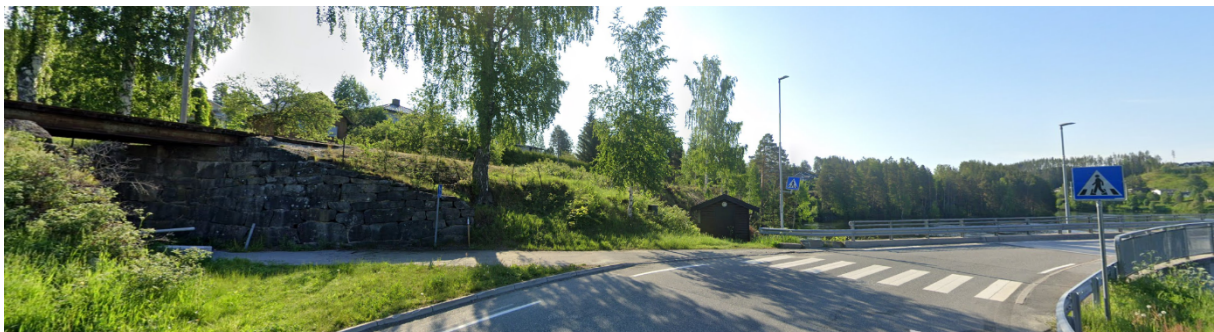
Figur 17 Eksisterende kryssingspunkt ved Krøderbrua

Mellom Fv280 og Krøderbrua er den gamle vegtrasèen brukt som snarveg for gående og syklende. Snarvegen ønskes opprettholdt i planene. Snarvegen er i dag ikke i henhold til normalene for gang- og sykkelveg og den skal heller ikke få status som gang- og sykkelveg i fremtidige planer. Fortausløsning langs ny omlagt Fv2894 skal være det universelle alternativet for gående. Kryssingspunkt under Krøderbanen skal være uforandret i fremtidige planer. Forholdene rundt Eksisterende og omlagt snarveg er vist på tegning TD601.

Eksisterende trasè er ca 2,6m bred. Kryssingspunkt nede ved Krøderbrua kommer skrått på kjørebanelen. Det er kort avstand fra undergang og frem til kjørebanelkant. Der står rester av en gammel svingebom i undergangen, men den er i ustand. Det er ingen hindringer for syklende som kommer ned snarvegen. Sikt fra vest er uhindret opp mot undergang men ut mot brua er gangsonen smal og rekkverket står i siktlinjen. Når man kommer kjørende over brua har man sikt på høyre side inn på gangbanen ved gangfeltet men på venstre går siktlinjen i konflikt med rekkverket. På venstre side har ikke fortauet full bredde, vente- og landingsareal er ekstremt lite på vestsiden. Ved kryssingspunktet med Fv280 kommer trasèen opp fra en bratt stigning( ca. 20%), det er uklart om sikt linjene er ivarettatt fra der snarvegen kommer opp. På motsatt side er det et rekkverk mellom GS-vegen og kryssingspunktet. Snarvegen har direkte kobling mot holdeplass på sydsiden av Fv280. Kryssingen av Fv280 er tilrettelagt med opphøyd gangfelt.
