# Fagrappport naturmangfold

Konsekvensutredning områdereguleringsplan for  
Krøderen

| <b>Prosjekt</b> | Områderegulering Krøderen |

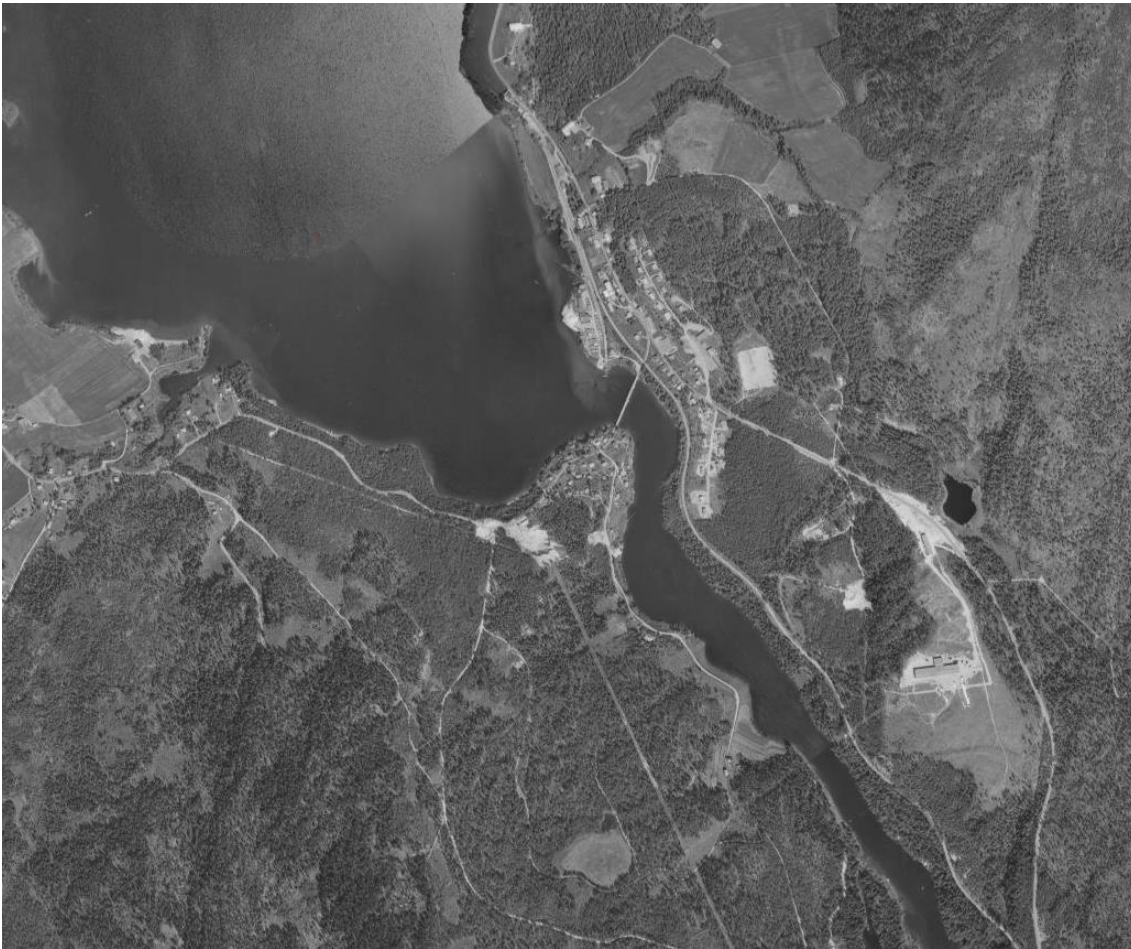
Figur 3-1. Flybilde fra planområdet fra 1969. Kilde: norgebilder.no.

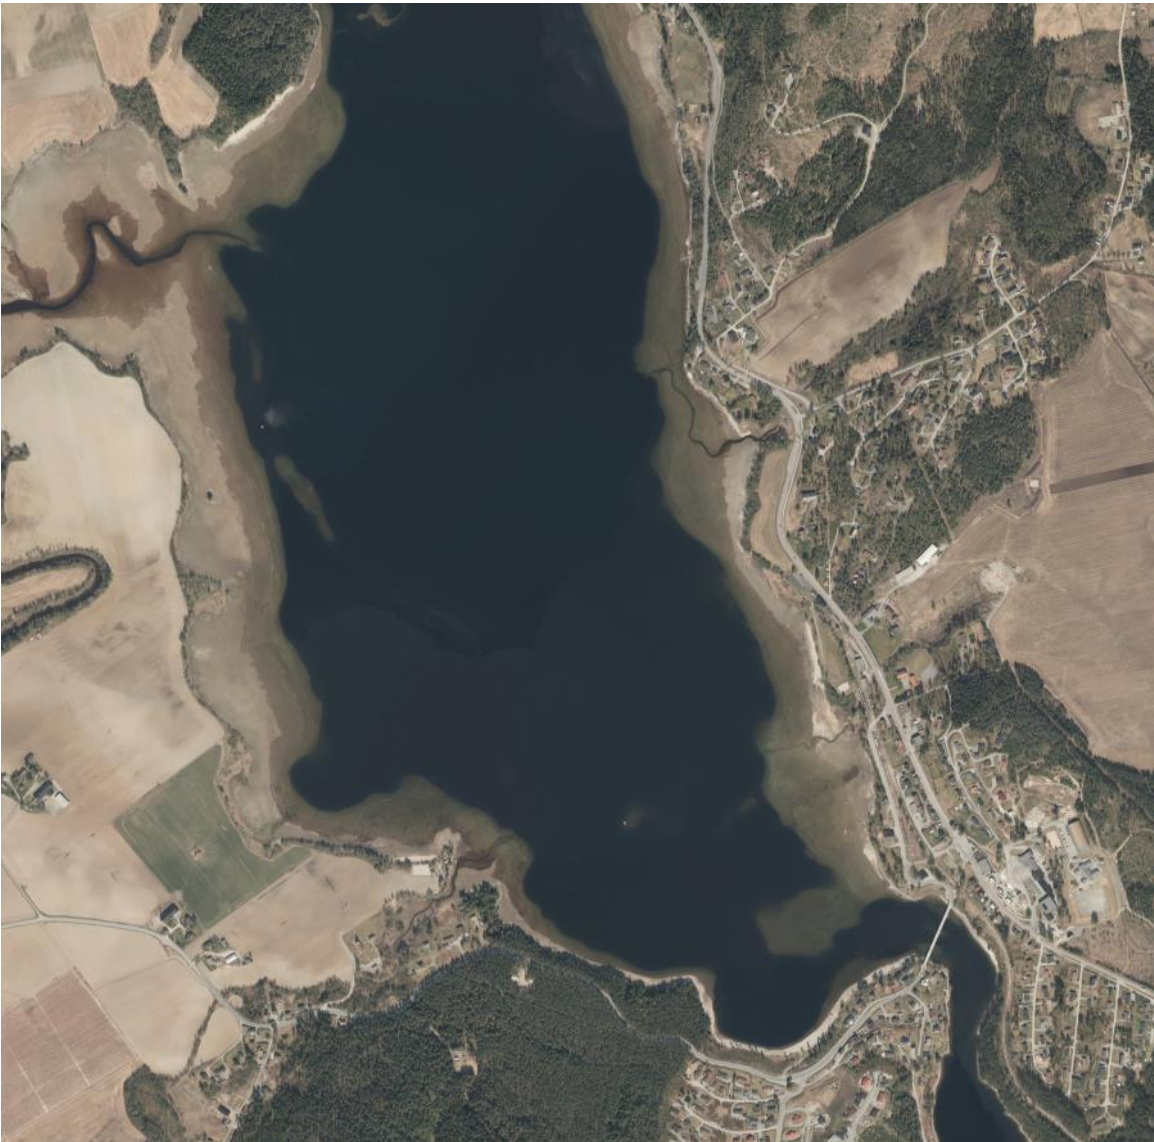
Figur 3-5. Ortofoto fra våren 2016 med lav vannstand og blottlagte strender på nordsiden. Kilde: norgebilder.no.

Krøderen er regulert med opptil 2,6 m mellom 131 og 133 moh. I perioder med lav vannstand er større arealer rundt utløpet blottlagt slik flybildet på våren i 2016 viser (Figur 3-5).

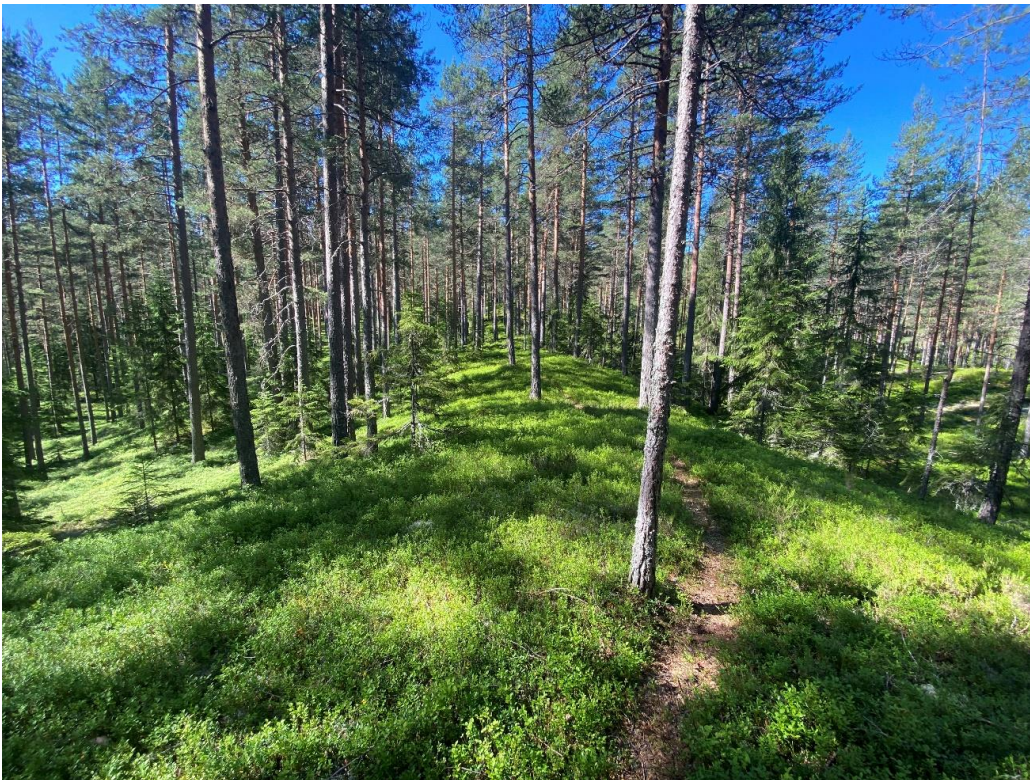
Figur 4-4. Eldre furuskog i østre del med kupert terreng og forekomster av dødisterreng. Det er ikke planlagt utbygging i dette området. Foto: Sweco Norge.

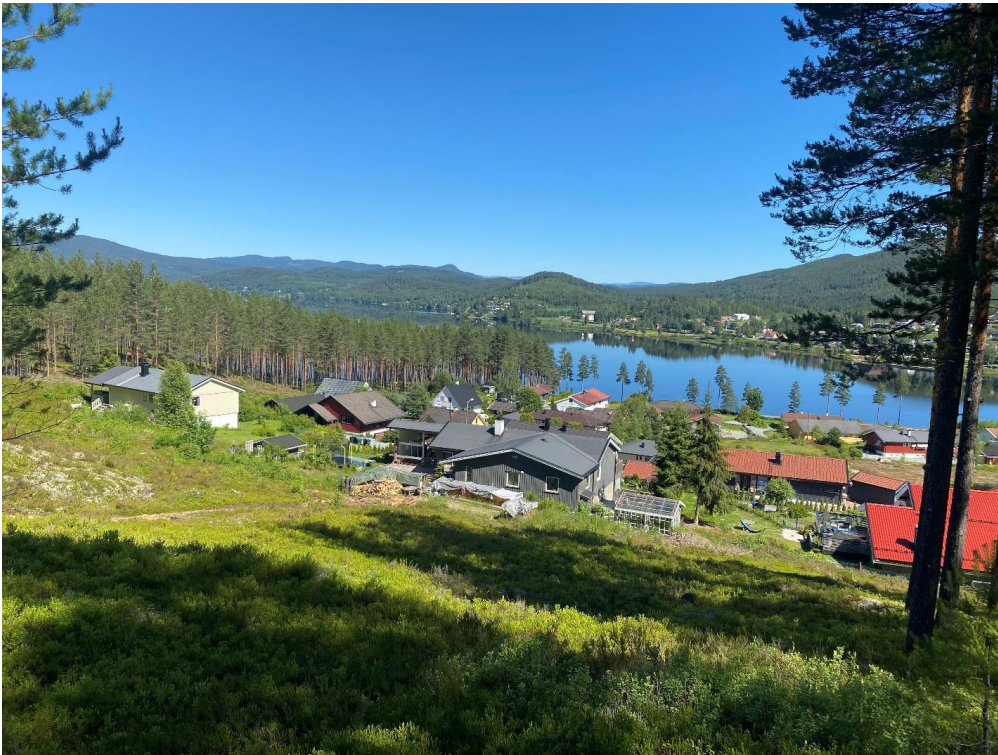
Figur 4-5. Eksisterende boligfelt ved Glesnemoen. Krøderen i bakgrunnen. Boligfeltet er tenkt utvidet til venstre i bildet (vestover) og mot fotografen. Foto: Sweco Norge.

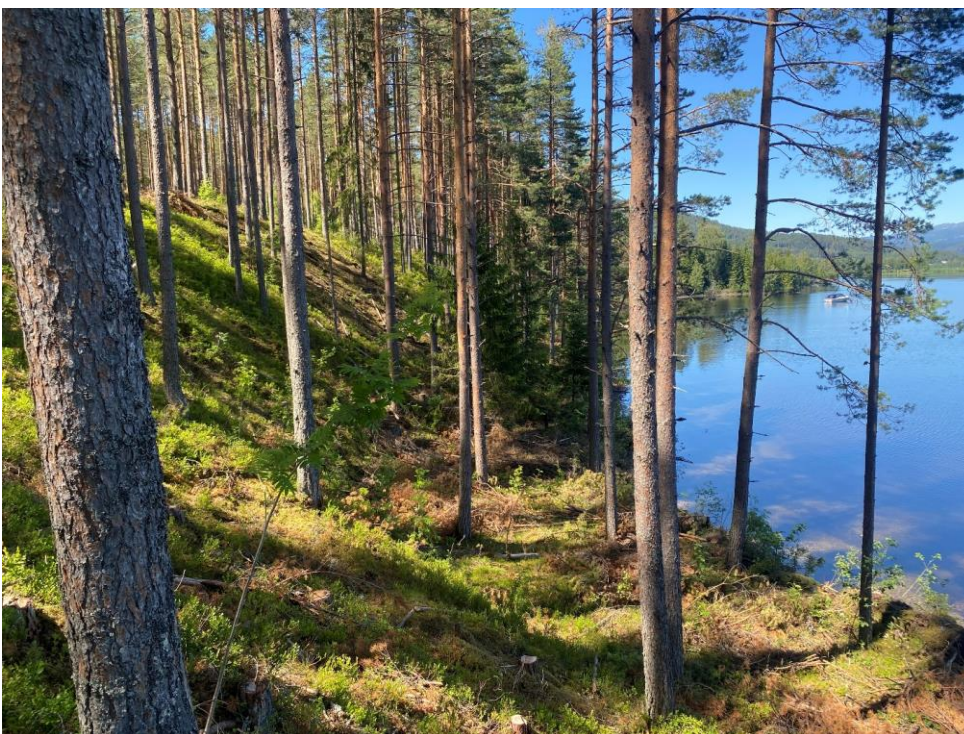
Figur 4-6.. Kantskog mot Krøderen som er nylig gjennomhogget. Planlagt gangvei vil gå i skråningen opp til venstre i bilder og hekte seg på planlagt gangvei langs Vestsidveien. Foto: Sweco Norge.

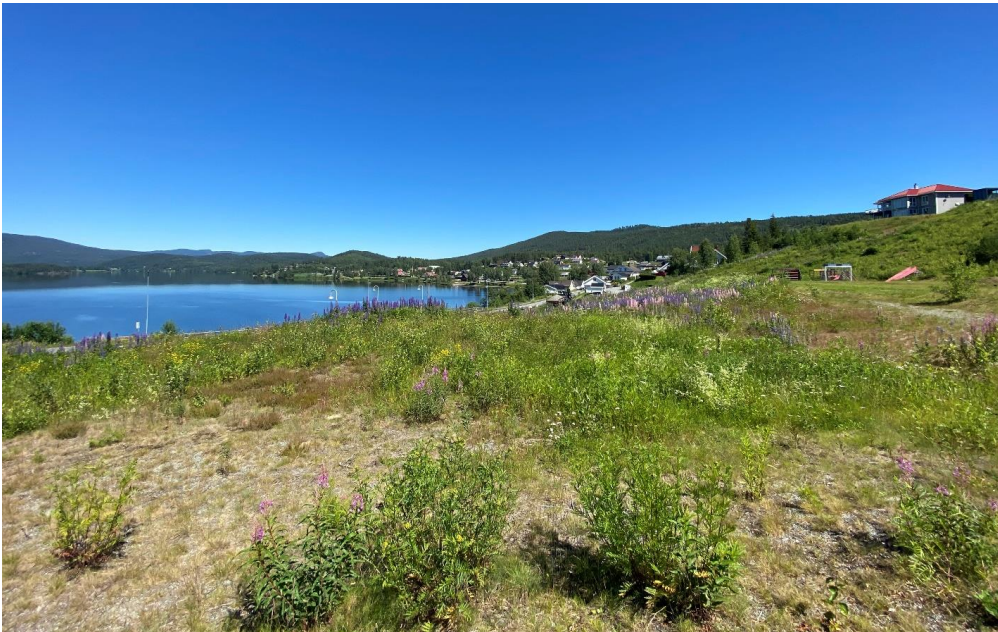
Figur 4-7. Nedre del av boligfeltet med store forekomster av den fremmede arten hagelupin ved leikeplass. Foto: Sweco Norge.

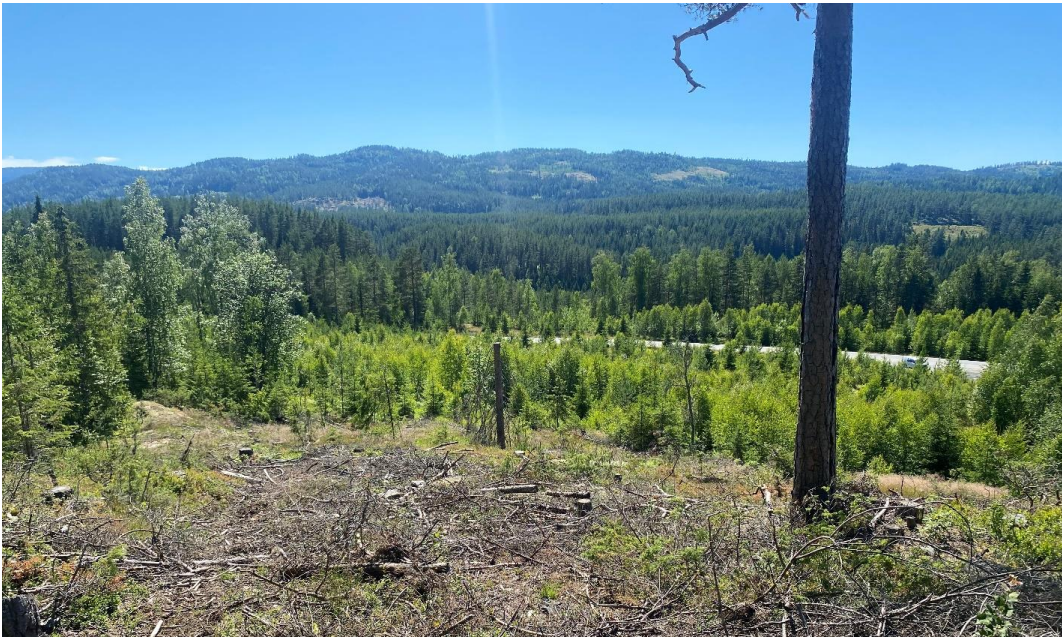
Figur 4-17. Delområdet er preget av flere nye og eldre hogstflater. Bildet er tatt fra østlig del av delområdet med Krøderfjordveien i bakgrunnen. Foto: Sweco Norge.

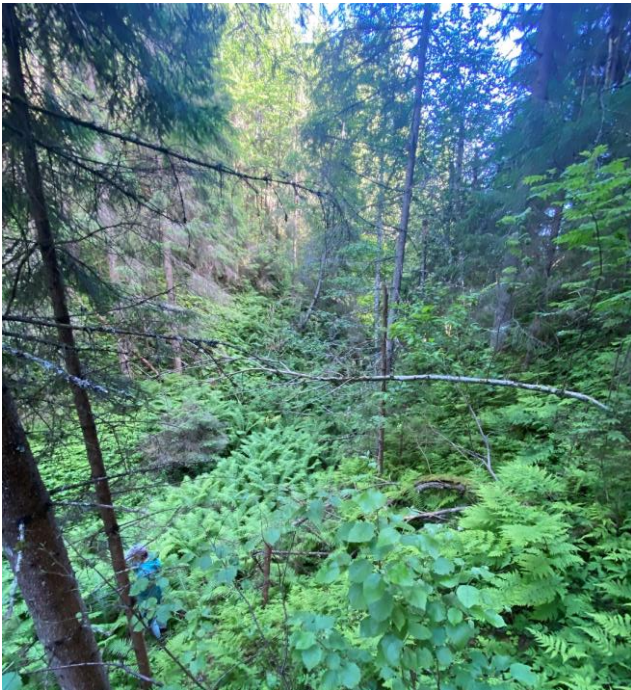
Figur 4-19. Registrert naturtype høgstaudegranskog i Elgedalen. Foto: Sweco Norge.

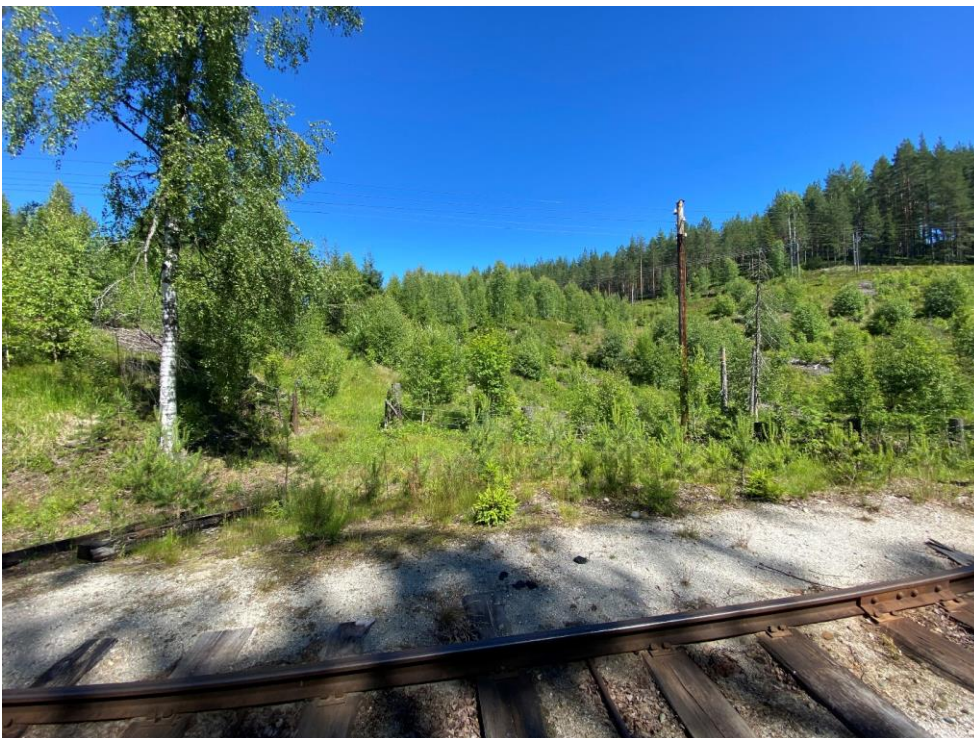
Figur 4-20. Vestre del av foreslått utvidelse av næringsområde. Bildet er tatt fra Krøderbanen nordover mot eksisterende næringsområde som ligger på høyden bak til høyre i bildet. Foto: Sweco Norge.

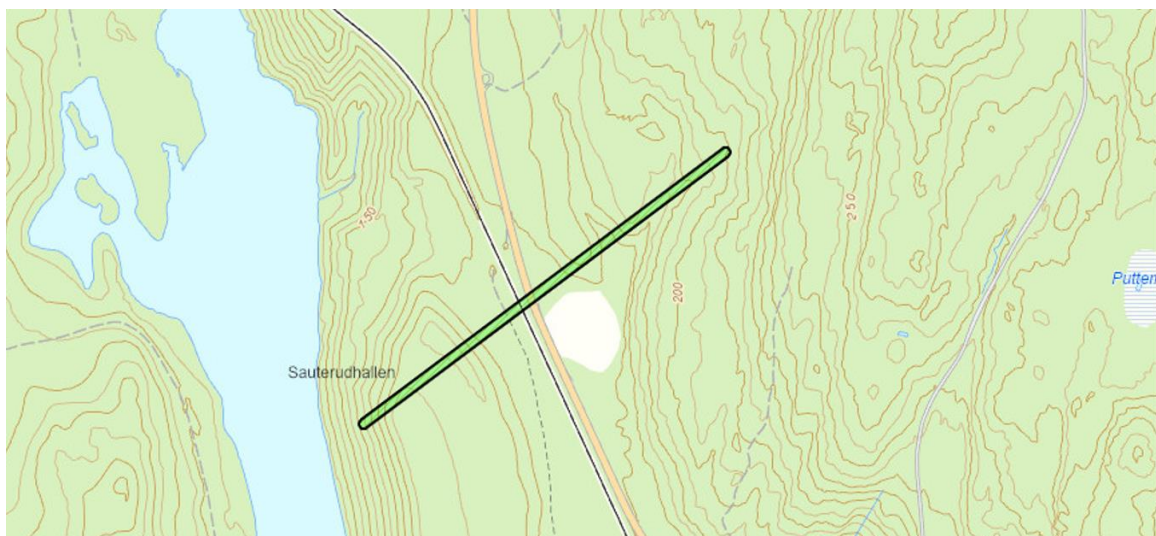
Figur 4-22. Registrert elgtrekk over Krøderfjordveien mot Snarumselva og Holleia. Kilde: Artskart. no.

Det er registrert et elgtrekk som krysser Krøderfjordveien i midtre del av delområdet i Artskart (Artskart.no). Elgtrekket vil sterkt berøres av planlagt utbygging. Ifølge Artskart er trekket av lokal verdi. Søk i Hjorteviltregisteret.no indikerer at det er få kollisjoner mellom hjortevilt og kjøretøy i området, men det er ikke lagt inn observasjoner i Hjorteviltregisteret fra før 2020, slik at datagrunnlaget for fallvilt på strekningen er mangelfullt. I følge lokale, er det godt mulig at trekket går noe lenger sør, slik at det er noe usikkerhet knyttet til hvorvidt elg trekker over et bredt område eller om den trekker på distinkte steder her.

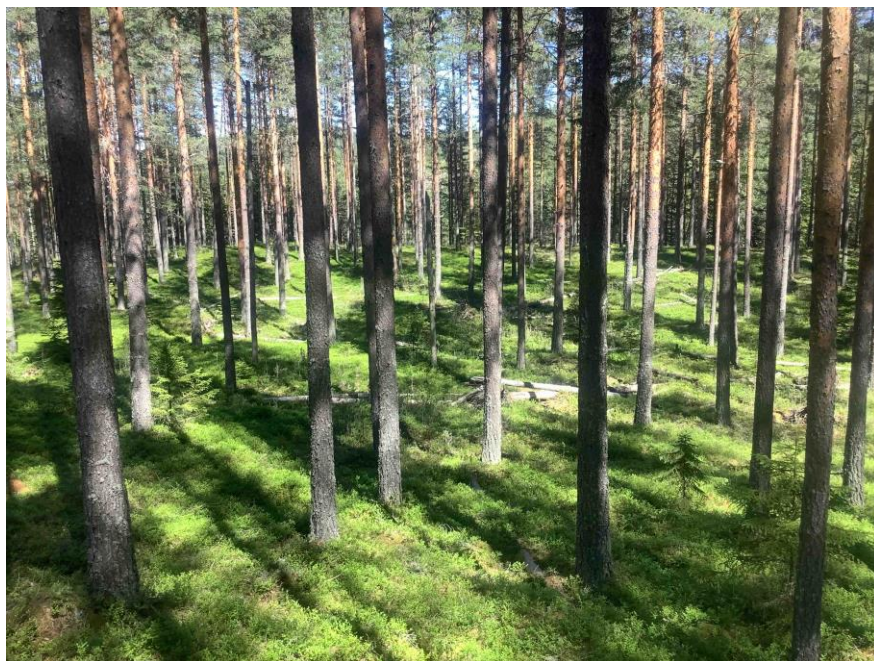
Figur 4-23. Naturtype (9) gammel/eldre furuskog med liggende dødved Sauterudhallen 2. Foto: Sweco Norge.

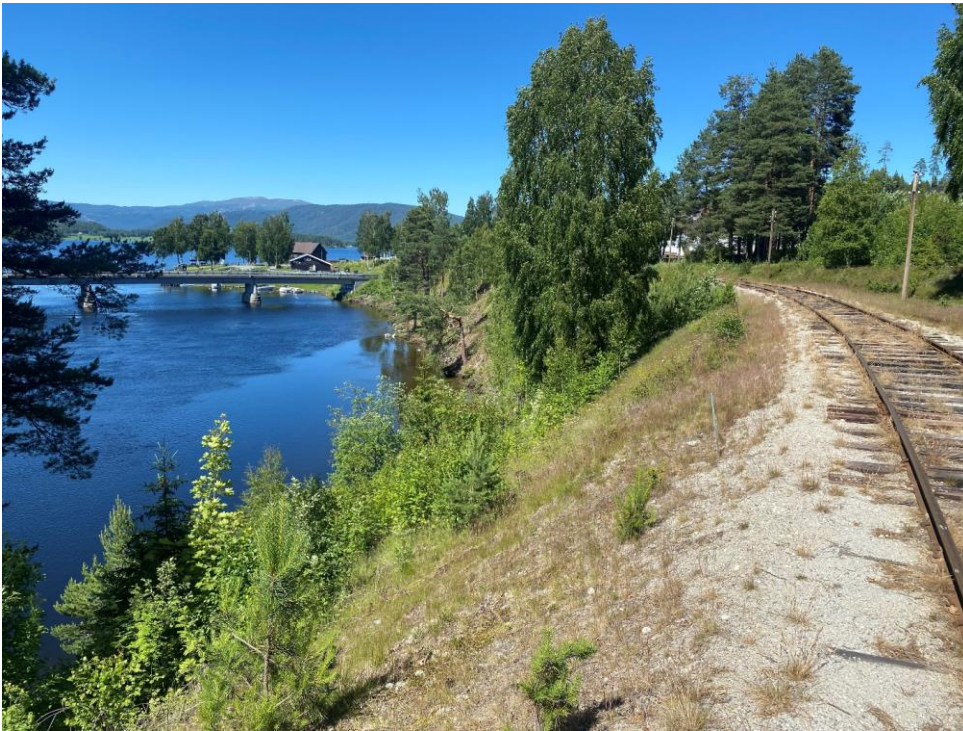
Figur 4-26. Krøderbanen med bru over utløpet av Krøderen i bakgrunnen. Bratt jernbanefylling med noe vegetasjon. Foto: Sweco Norge.

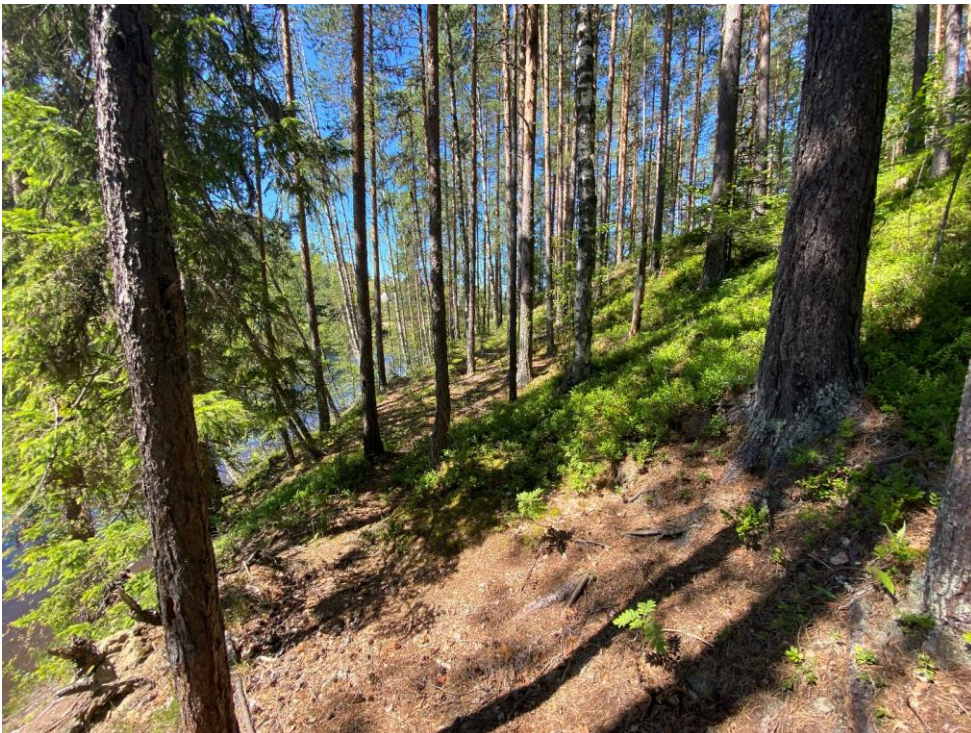
Figur 4-27. Typisk skogbilde fra kantskogen mellom Krøderbanen og Snarumselva ca. 500 m sør for tettstedet. Foto: Sweco Norge.

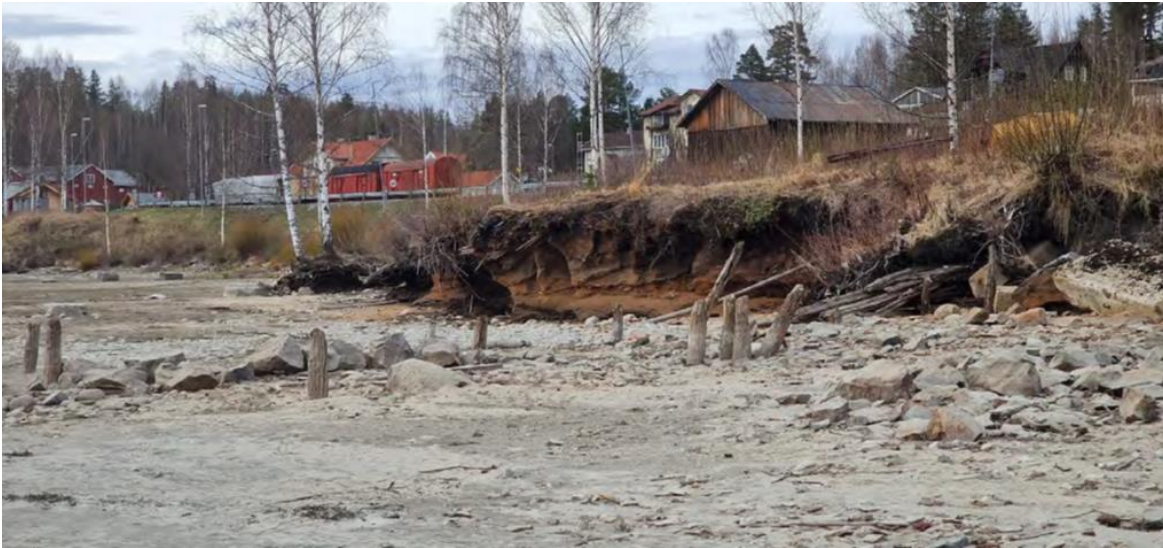
Figur 4-33. Deler av strandsonen ved Krøderparken som er utsatt for erosjon med rester etter tidligere bryggeanlegg. Foto: Sør Arkitekter.

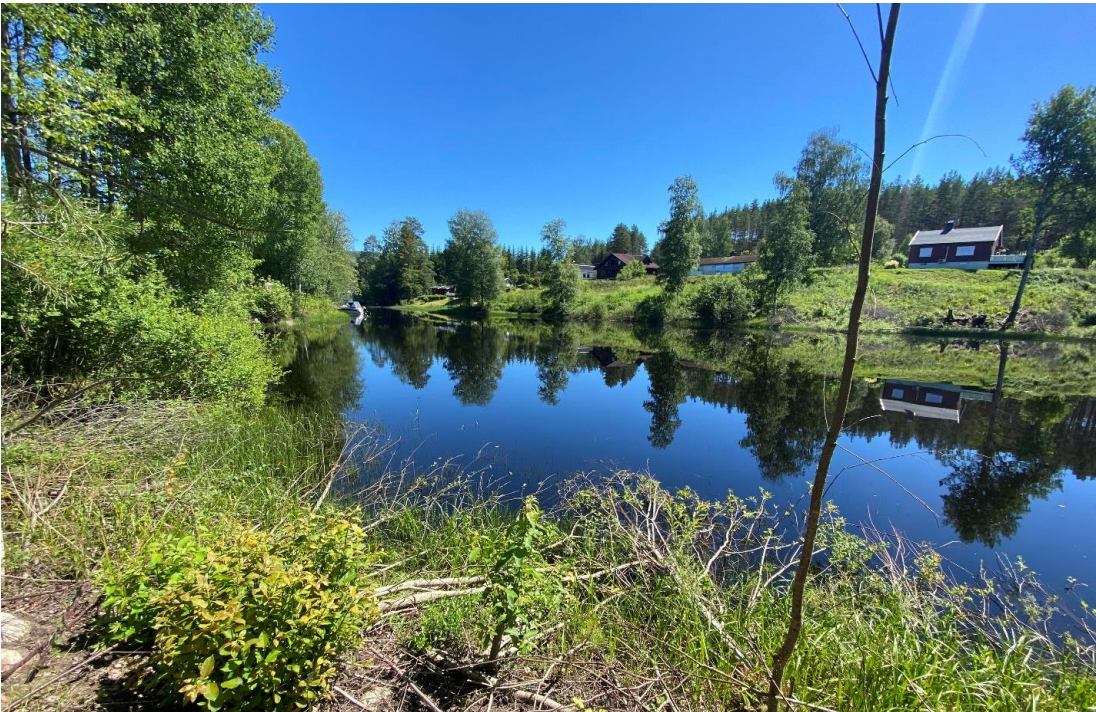
Figur 4-39. Utløpsområdet av Glesne bekkefelt like ved Glesne kapell. Foto: Sweco Norge.

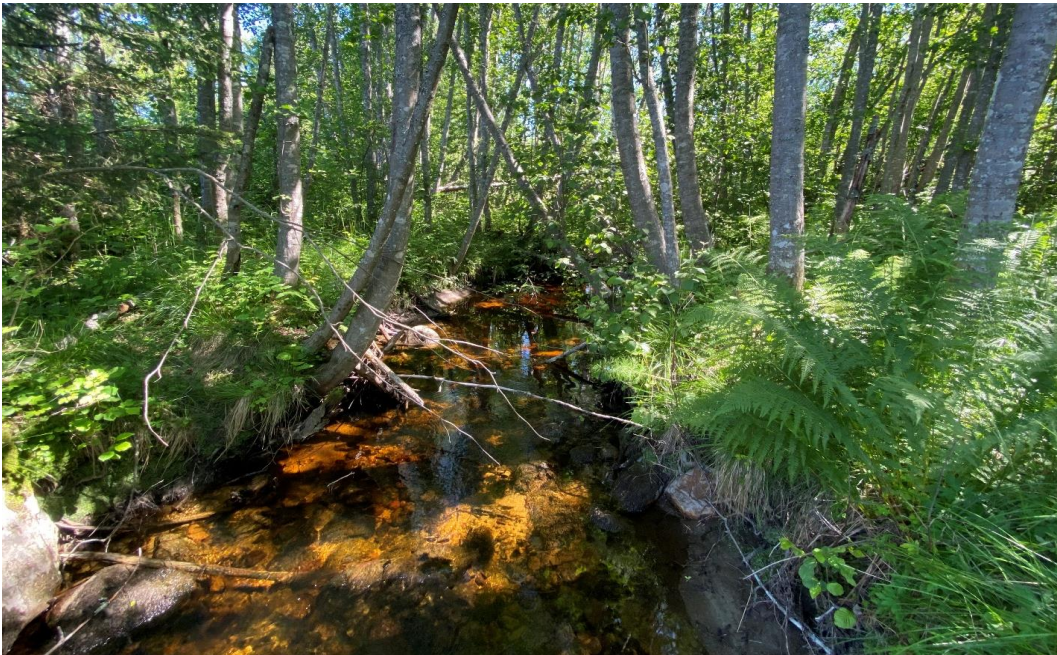
Figur 4-42. Nedre del av Juvbekken har variert substrat for ørret med nokså stor variasjon fra større blokker til elvegrus. Foto: Sweco Norge.

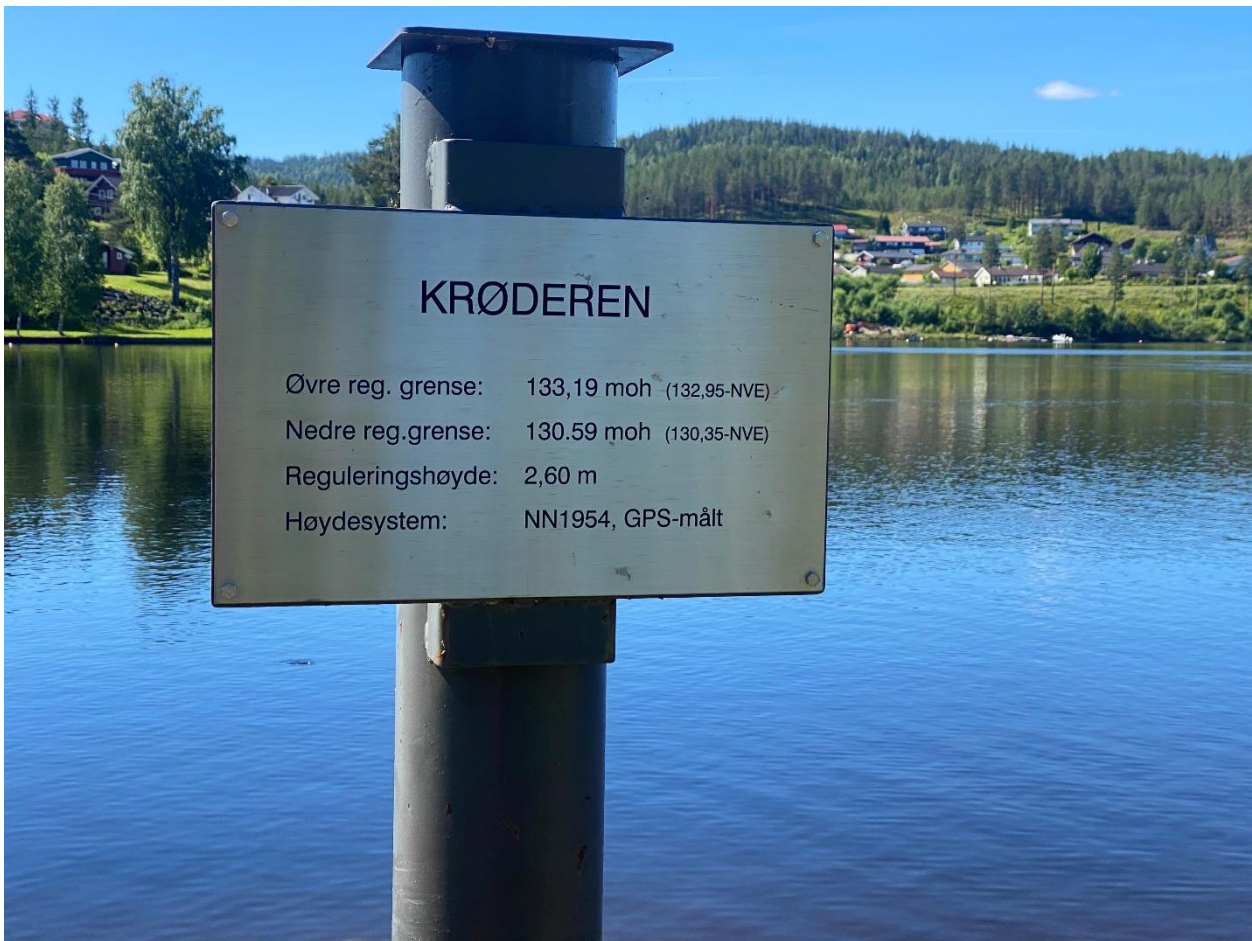
Figur 8-3. Skilt ved Krøderparken som viser HRA og LRV. Foto: Sweco Norge.

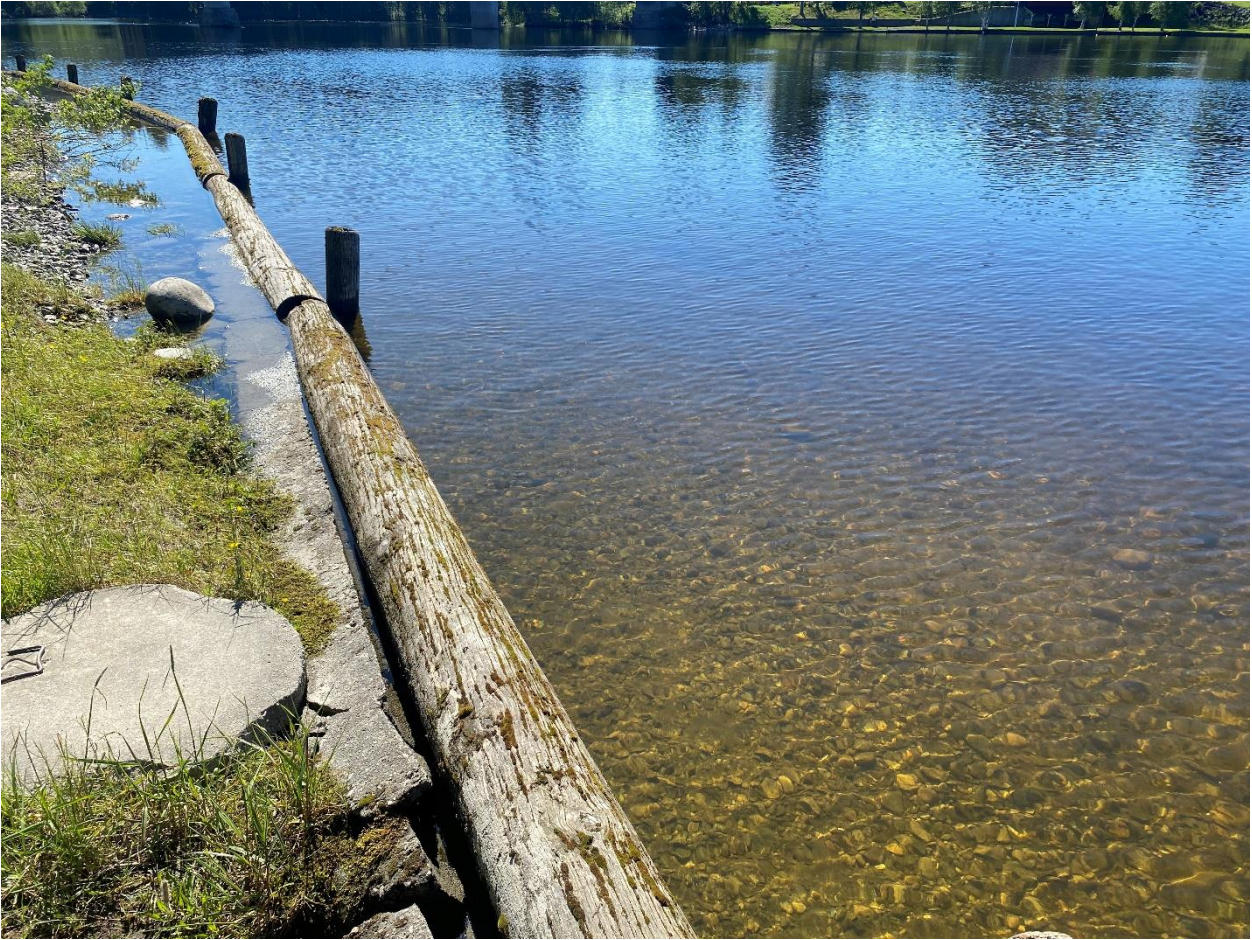
Figur 8-5. Eksisterende strandsone på nokså høy vannstand. Foto: Sweco Norge.

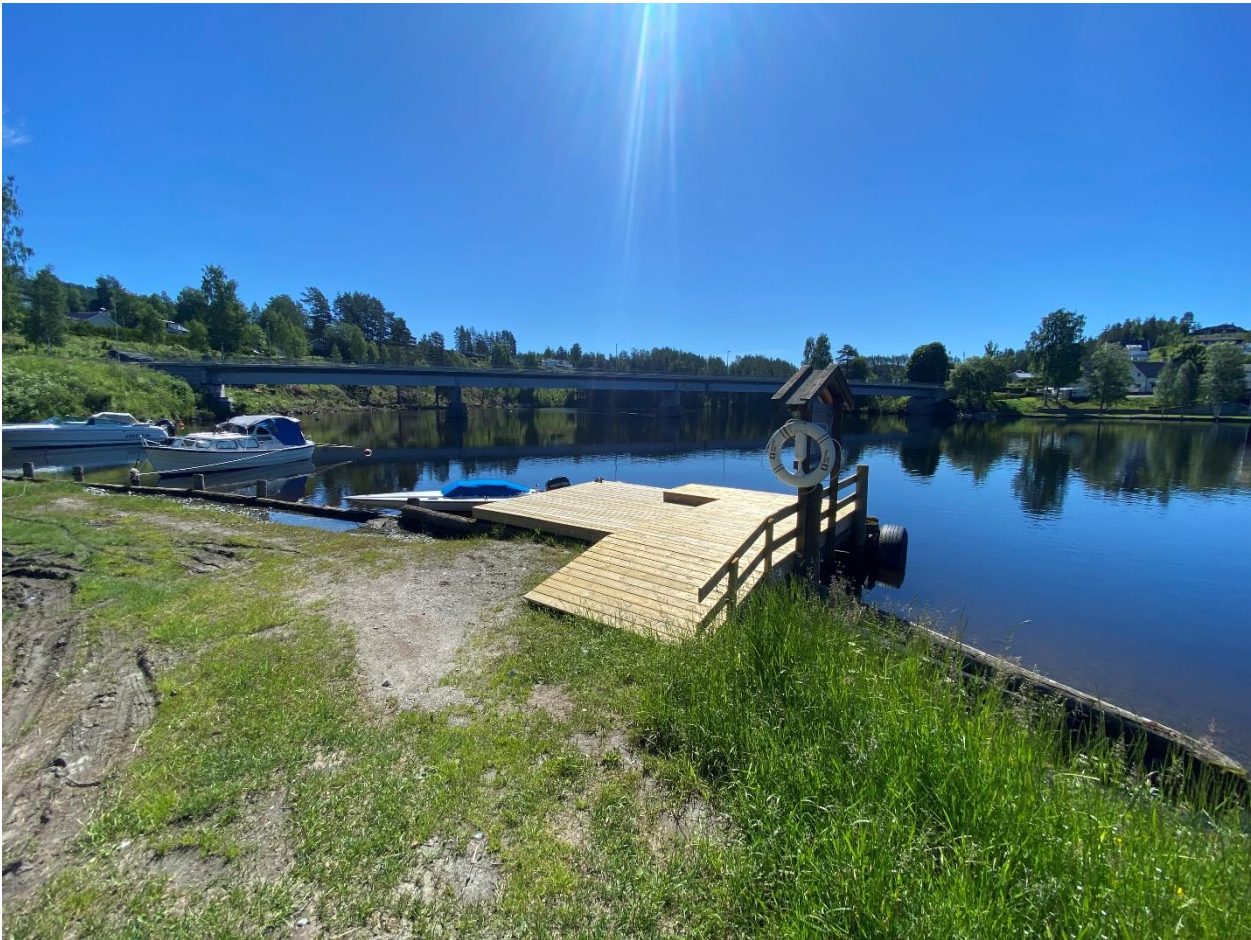
Figur 8-6. Eksisterende båtbrygge og båtplasser Krøderparken øst. Foto: Sweco Norge.

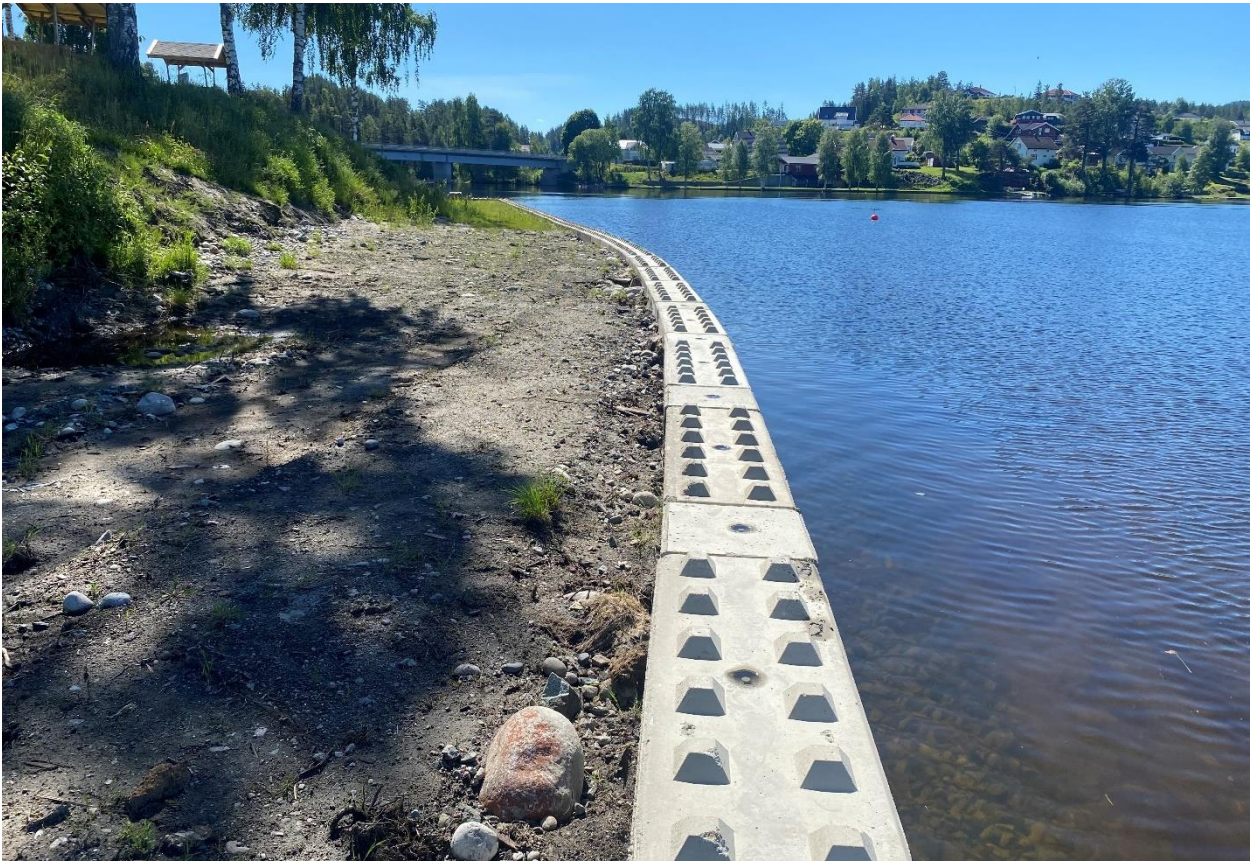
Figur 8-7. Flomforebygning Krøderparken. Foto: Sweco Norge.
