**Bekkeinntak -  
Konsekvens ved  
kapasitetsoverskridelse**

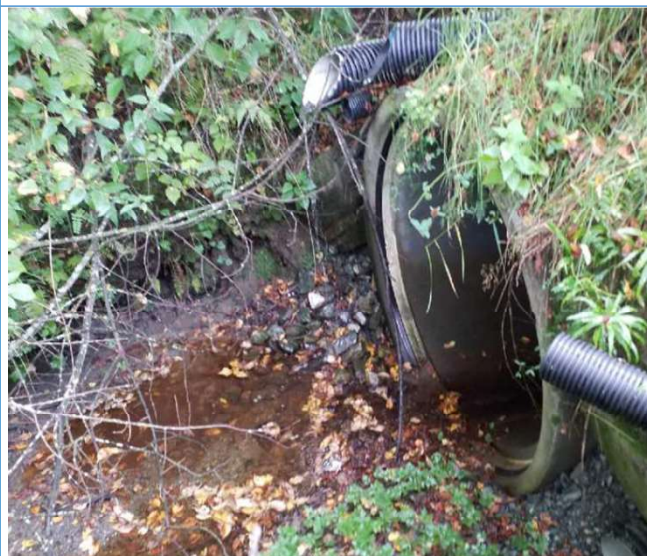
<b>Søre Vassenrud 451</b>		<b>9.7807017°E 60.1278159°N</b>	
Dimensjon [mm]	Ø1000		
Type/materiale	Rør av betong		
Erfarte hendelser ved inntaket	Nei		
<b>Risikovurdering, Krødsherad kommune (1 - Liten, 2 - middels, 3 - stor)</b>			
Fare for tilstopping	1		
Konsekvens bebyggelse	3		
Konsekvens jordbruksareal	1		
Konsekvens teknisk infrastruktur	3		
Konsekvens veg	3		
Konsekvens annet	1		
<b>Kapasitetsvurdering og vurdering av flomvei, Asplan Viak</b>			
Nedbørsfelt [ha]	197		
Overdekning [mm]	1 300		
Q <sub>2</sub> [l/s]	560		
Q <sub>20</sub> [l/s]	1 550		
Q <sub>200</sub> [l/s]	2 550		
Kapasitet ved sadelpunkt [l/s]	2 370		
Gjentaksintervall for overskridelse	20 – 200 år		
Kommentar	Usikkert fallforhold		
Flomvei	Krysser Krøderfjordveien, og deretter videre sørover ut mot fjorden.

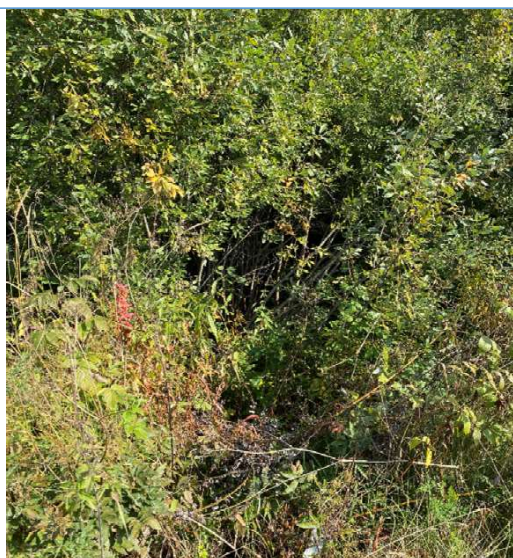
<b>Håkonsrud</b>		<b>9.7696715°E 60.1426291°N</b>	
Dimensjon [mm]	Ø400		
Type/materiale	Rør av betong		
Erfarte hendelser ved inntaket	Nei		
<b>Risikovurdering, Krødsherad kommune (1 - Liten, 2 - middels, 3 - stor)</b>			
Fare for tilstopping	3		
Konsekvens bebyggelse	1		
Konsekvens jordbruksareal	1		
Konsekvens teknisk infrastruktur	2		
Konsekvens veg	2		
Konsekvens annet	1		
<b>Kapasitetsvurdering og vurdering av flomvei, Asplan Viak</b>			
Nedbørsfelt [ha]	8		
Overdekning [mm]	1 000		
Q <sub>2</sub> [l/s]	30		
Q <sub>20</sub> [l/s]	90		
Q <sub>200</sub> [l/s]	150		
Kapasitet ved sadelpunkt [l/s]	370		
Gjentaksintervall for overskridelse	> 200 år		
Kommentar	Mye vegetasjon rundt inntak		
Flomvei	Renner videre i grøft nordover, og deretter sannsynligvis under bru lenger nord.

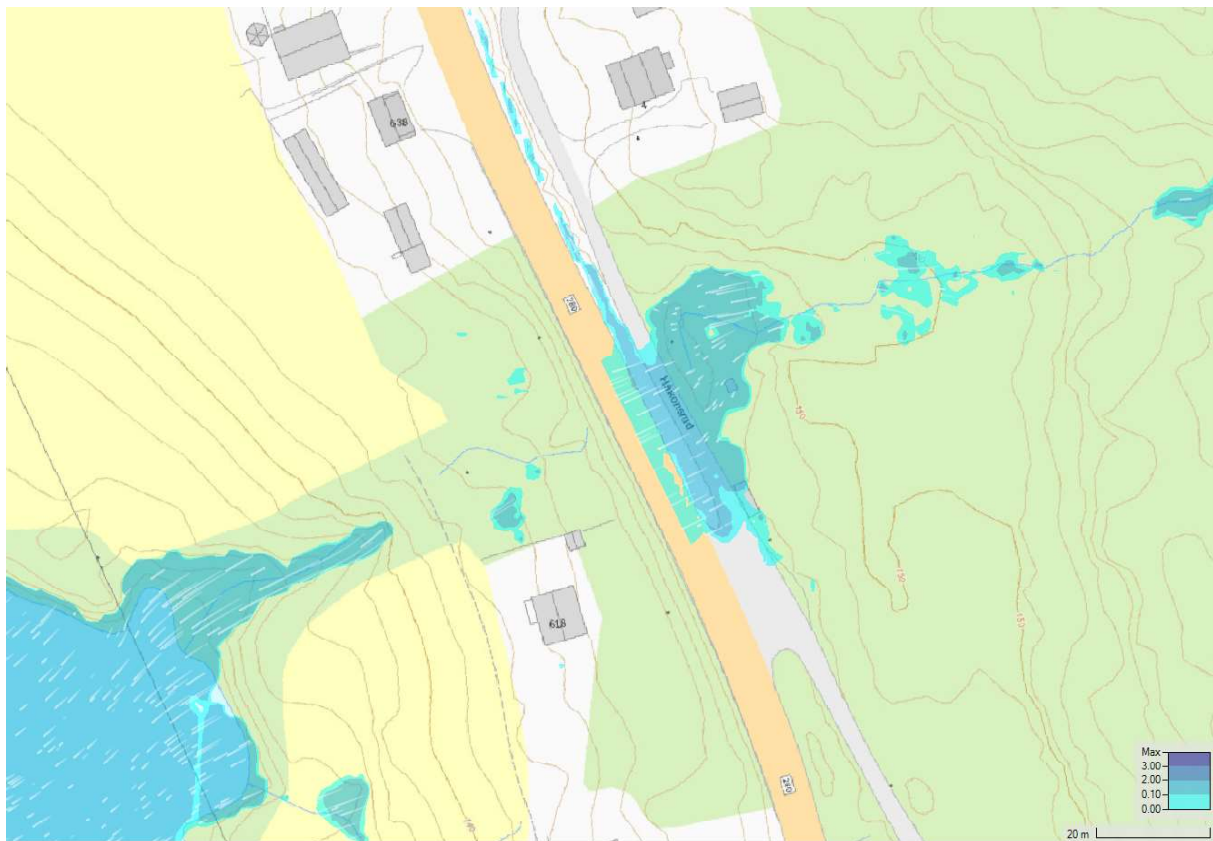
HEC-RAS: Ca 80% av vannføringen går over vegen ved gjentetting, resten (30 l/s ved 200års-vannføring) går i grøft nordover.

Konklusjon: ikke kritisk

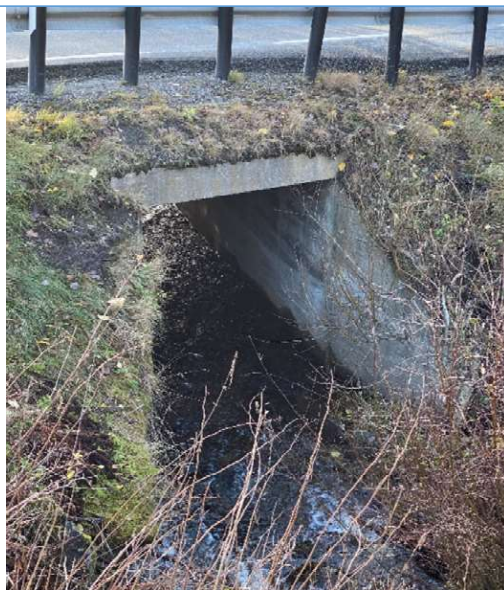
<b>Kvernbekken/Bjertnes nær fylkesvei</b>	<b>9.6528241°E 60.1690320°N</b>
Dimensjon [mm]	Ikke målt under befaring (antatt HxB = 2500x2000)
Type/materiale	Kulvert av betong
Erfarte hendelser ved inntaket	Nei
<b>Risikovurdering, Krødsherad kommune (1 - Liten, 2 - middels, 3 - stor)</b>	
Fare for tilstopping	1
Konsekvens bebyggelse	3
Konsekvens jordbruksareal	1
Konsekvens teknisk infrastruktur	2
Konsekvens veg	3
Konsekvens annet	3
<b>Kapasitetsvurdering og vurdering av flomvei, Asplan Viak</b>	
Nedbørsfelt [ha]	233
Overdekning [mm]	1 400
Q <sub>2</sub> [l/s]	780
Q <sub>20</sub> [l/s]	2 100
Q <sub>200</sub> [l/s]	3 450
Kapasitet ved sadelpunkt [l/s]	14 660
Gjentaksintervall for overskridelse	> 200 år
Kommentar	Bru med høy kapasitet for vannføring.
Flomvei	Renner videre i grøft vestover, og deretter sørover langs privat vei og tilbake i bekkeløp.

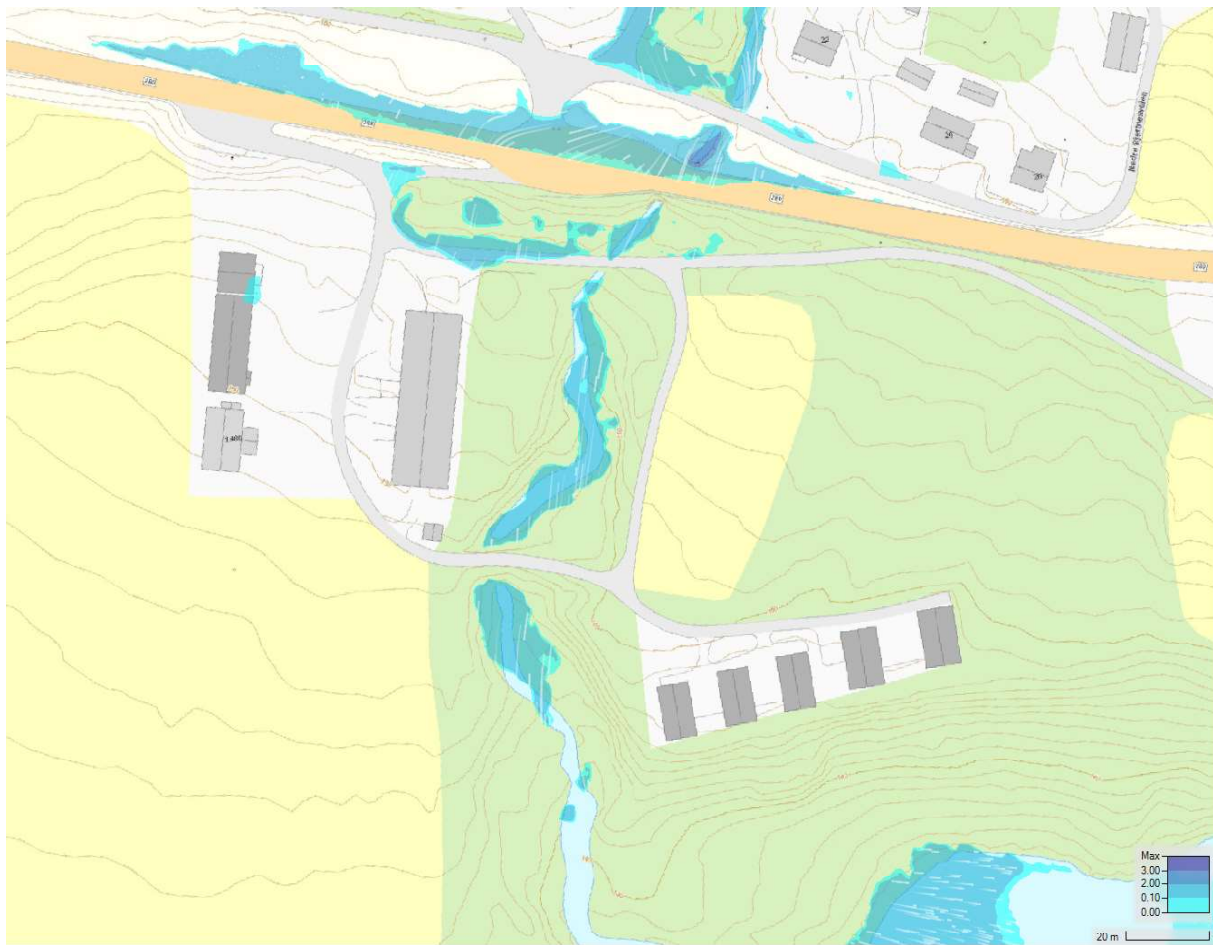
HEC-RAS: Ved tett bekkeinntak(bru) brer vannet seg ut langs veggrøft helt til det renner over veien. Ca 55% av vannet går tilbake til bekkeløp, resten renner sørover langs terrenget rundt Bjertnes Turistgård. Bruen har i utgangspunktet meget høy kapasitet for vannføring, så dette kan kun skje ved en eventuell blokkering av inntaket.

Konklusjon: Ikke kritisk

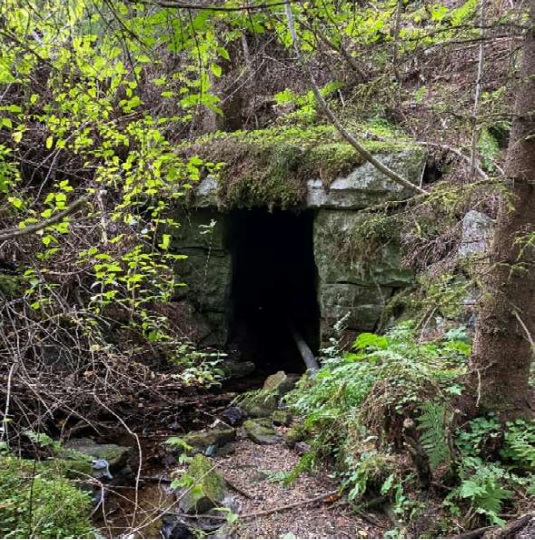
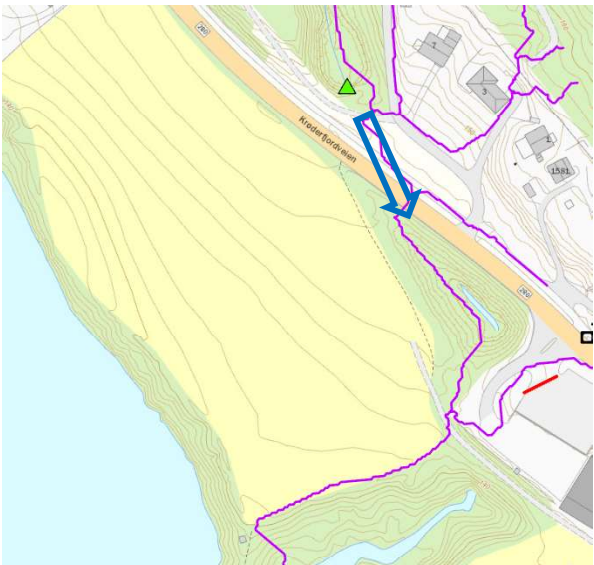
<b>Hansrudveien</b>		<b>9.6345380°E 60.1746355°N</b>	
Dimensjon [mm]	H x B = 1000 x 500		
Type/materiale	Kulvert av naturstein		
Erfarte hendelser ved inntaket	Nei		
<b>Risikovurdering, Krødsherad kommune (1 - Liten, 2 - middels, 3 - stor)</b>			
Fare for tilstopping	1		
Konsekvens bebyggelse	2		
Konsekvens jordbruksareal	3		
Konsekvens teknisk infrastruktur	2		
Konsekvens veg	3		
Konsekvens annet	1		
<b>Kapasitetsvurdering og vurdering av flomvei, Asplan Viak</b>			
Nedbørsfelt [ha]	37		
Overdekning [mm]	4 000		
Q <sub>2</sub> [l/s]	130		
Q <sub>20</sub> [l/s]	370		
Q <sub>200</sub> [l/s]	600		
Kapasitet ved sadelpunkt [l/s]	2 750		
Gjentaksintervall for overskridelse	> 200 år		
Kommentar	Usikker størrelse på nedbørsfelt, kan antas å være noe mindre.		
Flomvei	Over veien og videre tilbake til bekkeløp.

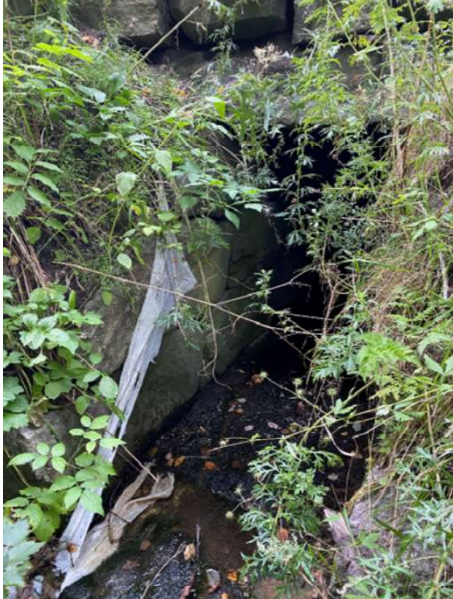
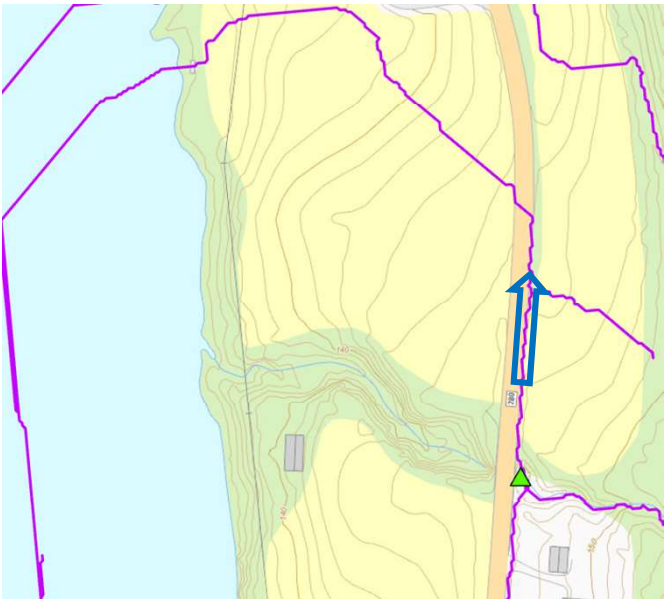
<b>Nord for Noresund, S. v1721</b>		<b>9.6252667°E 60.1839544°N</b>	
Dimensjon [mm]	Ø800		
Type/materiale	Kulvert		
Erfarte hendelser ved inntaket	Nei		
<b>Risikovurdering, Krødsherad kommune (1 - Liten, 2 - middels, 3 - stor)</b>			
Fare for tilstopping	1		
Konsekvens bebyggelse	1		
Konsekvens jordbruksareal	3		
Konsekvens teknisk infrastruktur	1		
Konsekvens veg	3		
Konsekvens annet	1		
<b>Kapasitetsvurdering og vurdering av flomvei, Asplan Viak</b>			
Nedbørsfelt [ha]	98		
Overdekning [mm]	1 900		
Q <sub>2</sub> [l/s]	370		
Q <sub>20</sub> [l/s]	1 000		
Q <sub>200</sub> [l/s]	1 640		
Kapasitet ved sadelpunkt [l/s]	1 260		
Gjentaksintervall for overskridelse	20 – 200 år		
Kommentar	Stor usikkerhet størrelse på nedbørsfelt, kan antas å være mye lavere, og dermed laverer risiko for overskridelse.		
Flomvei	Over veien og videre tilbake til bekkeløp.

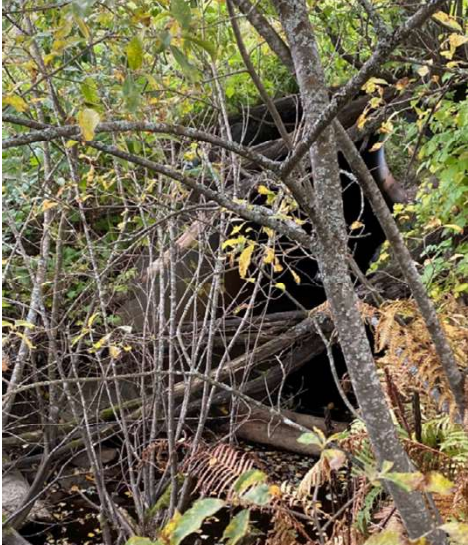
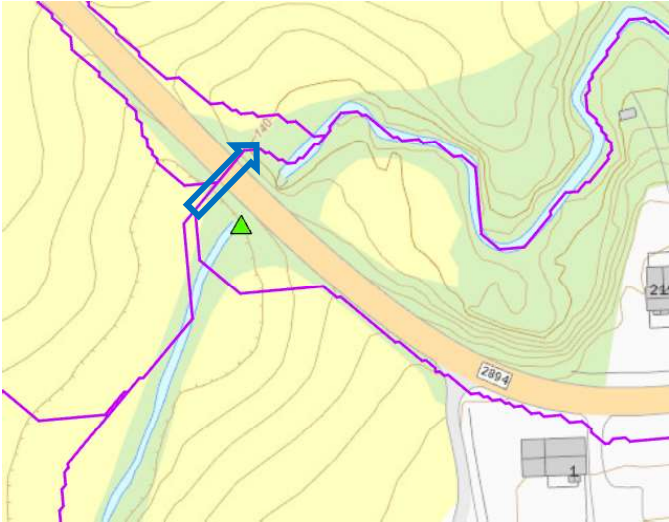
<b>Vestsideveien 243</b>		<b>9.7570902°E 60.1207712°N</b>	
Dimensjon [mm]	Ø2250		
Type/materiale	Stålrør		
Erfarte hendelser ved inntaket	Nei		
<b>Risikovurdering, Krødsherad kommune (1 - Liten, 2 - middels, 3 - stor)</b>			
Fare for tilstopping	1		
Konsekvens bebyggelse	1		
Konsekvens jordbruksareal	3		
Konsekvens teknisk infrastruktur	3		
Konsekvens veg	3		
Konsekvens annet	1		
<b>Kapasitetsvurdering og vurdering av flomvei, Asplan Viak</b>			
Nedbørsfelt [ha]	508		
Overdekning [mm]	0		
Q <sub>2</sub> [l/s]	1 300		
Q <sub>20</sub> [l/s]	3 560		
Q <sub>200</sub> [l/s]	5 860		
Kapasitet ved sadelpunkt [l/s]	8 700		
Gjentaksintervall for overskridelse	> 200 år		
Kommentar	Mange grener og kvister foran inntak		
Flomvei	Over veien og videre tilbake til bekkeløp.

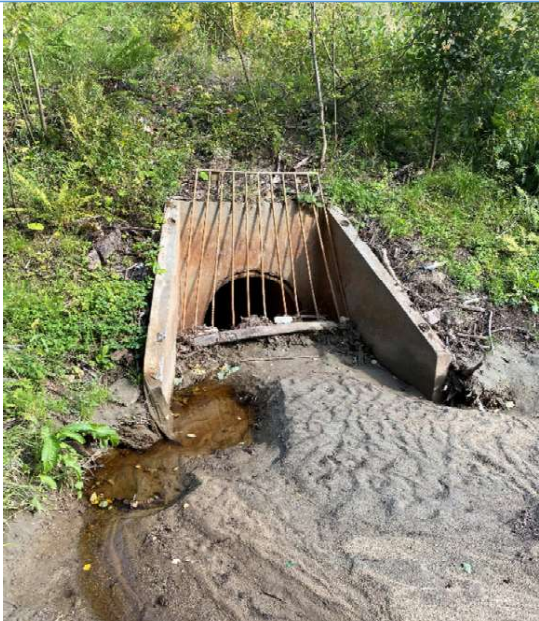
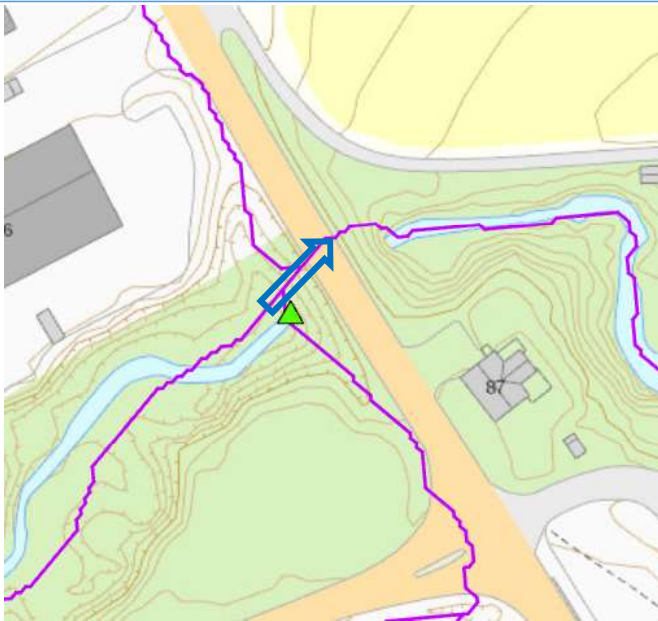
<b>Ringnesveien 96</b>		<b>9.6140300°E 60.1852053°N</b>	
Dimensjon [mm]	Ø800 mm		
Type/materiale	Betongrør		
Erfarte hendelser ved inntaket	Fyller seg opp og blir en dam v/inntak under veien.		
<b>Risikovurdering, Krødsherad kommune (1 - Liten, 2 - middels, 3 - stor)</b>			
Fare for tilstopping	3		
Konsekvens bebyggelse	3		
Konsekvens jordbruksareal	3		
Konsekvens teknisk infrastruktur	3		
Konsekvens veg	3		
Konsekvens annet	3		
<b>Kapasitetsvurdering og vurdering av flomvei, Asplan Viak</b>			
Nedbørsfelt [ha]	298		
Overdekning [mm]	3 530		
Q <sub>2</sub> [l/s]	940		
Q <sub>20</sub> [l/s]	2 560		
Q <sub>200</sub> [l/s]	4 200		
Kapasitet ved sadelpunkt [l/s]	930		
Gjentaksintervall for overskridelse	< 2 år		
Kommentar	Svært høy gjentetting, redusert kapasitet. Nedbørsfeltet er sannsynligvis mindre, men risikoen for kapasitetsoverskridelse vil fortsatt være høy.		
Flomvei	Over veien og videre tilbake til bekkeløp.

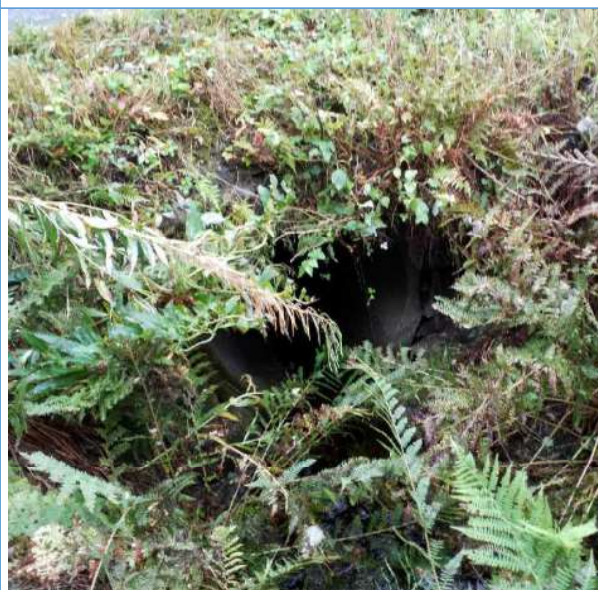
Steinsrudveien/Melum	9.7872014°E 60.1356725°N
Dimensjon [mm]	Ø800
Type/materiale	Betongrør
Erfarte hendelser ved inntaket	Nei
<b>Risikovurdering, Krødsherad kommune (1 - Liten, 2 - middels, 3 - stor)</b>	
Fare for tilstopping	1
Konsekvens bebyggelse	1
Konsekvens jordbruksareal	1
Konsekvens teknisk infrastruktur	2
Konsekvens veg	2
Konsekvens annet	1
<b>Kapasitetsvurdering og vurdering av flomvei, Asplan Viak</b>	
Nedbørsfelt [ha]	97
Overdekning [mm]	0
Q <sub>2</sub> [l/s]	360
Q <sub>20</sub> [l/s]	980
Q <sub>200</sub> [l/s]	1 620
Kapasitet ved sadelpunkt [l/s]	780
Gjentaksintervall for overskridelse	2 - 20 år
Kommentar	Lav overdekning.
Flomvei	Over veien og videre til bekkeløp nord for veien.

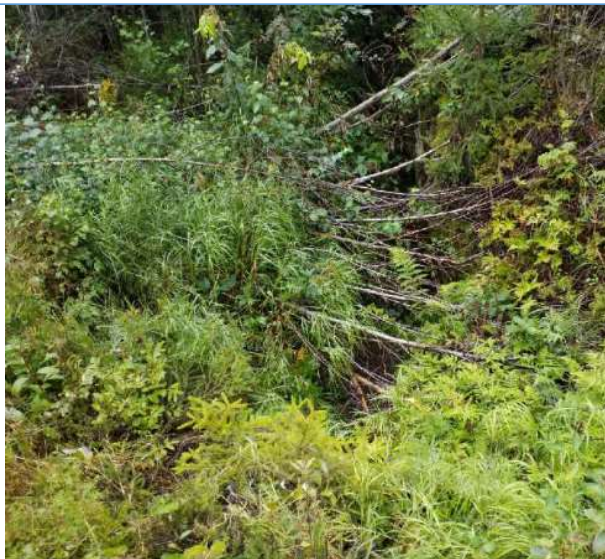
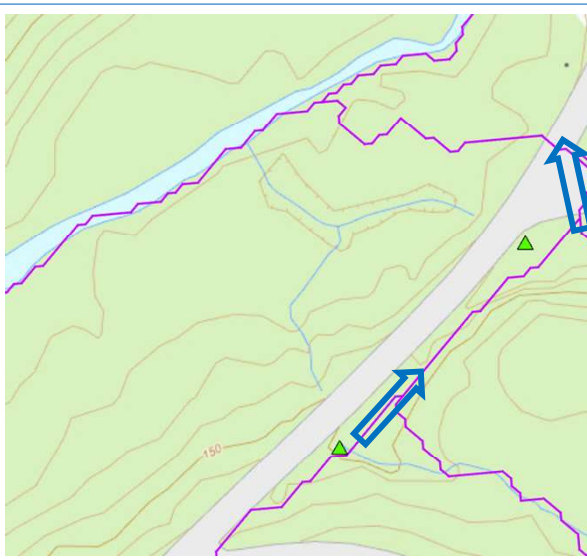
<b>Steinsrudveien/Melum (2)</b>		<b>9.7867622°E 60.1354374°N</b>	
Dimensjon [mm]	Ø800		
Type/materiale	Betongrør		
Erfarte hendelser ved inntaket	Nei		
<b>Risikovurdering, Krødsherad kommune (1 - Liten, 2 - middels, 3 - stor)</b>			
Fare for tilstopping	1		
Konsekvens bebyggelse	1		
Konsekvens jordbruksareal	1		
Konsekvens teknisk infrastruktur	2		
Konsekvens veg	2		
Konsekvens annet	1		
<b>Kapasitetsvurdering og vurdering av flomvei, Asplan Viak</b>			
Nedbørsfelt [ha]	49		
Overdekning [mm]	440		
Q <sub>2</sub> [l/s]	190		
Q <sub>20</sub> [l/s]	520		
Q <sub>200</sub> [l/s]	860		
Kapasitet ved sadelpunkt [l/s]	1 190		
Gjentaksintervall for overskridelse	> 200 år		
Kommentar	Usikker størrelse på nedbørsfelt, er sannsynligvis mye mindre.		
Flomvei	Nord-øst langs vegggrøft, over veien og videre til bekkeløp nord for veien.

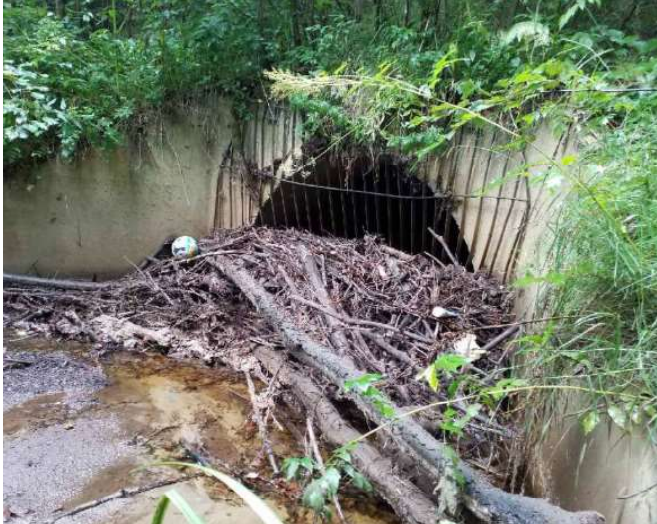
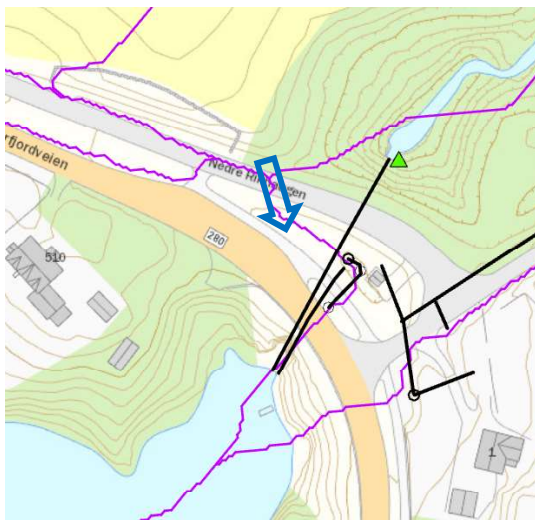
<b>Juvbekken/Briskåsen-krysset</b>		<b>9.7769857°E 60.1328933°N</b>	
Dimensjon [mm]	Ø2500		
Type/materiale	Betongkulvert		
Erfarte hendelser ved inntaket	Oppsamling av kvister ved rist foran inntak		
<b>Risikovurdering, Krødsherad kommune (1 - Liten, 2 - middels, 3 - stor)</b>			
Fare for tilstopping	1		
Konsekvens bebyggelse	2		
Konsekvens jordbruksareal	1		
Konsekvens teknisk infrastruktur	2		
Konsekvens veg	2		
Konsekvens annet	1		
<b>Kapasitetsvurdering og vurdering av flomvei, Asplan Viak</b>			
Nedbørsfelt [ha]	573		
Overdekning [mm]	4 800		
Q <sub>2</sub> [l/s]	1 560		
Q <sub>20</sub> [l/s]	4 270		
Q <sub>200</sub> [l/s]	7 030		
Kapasitet ved sadelpunkt [l/s]	11 000		
Gjentaksintervall for overskridelse	> 200 år		
Kommentar	Høy kapasitet til tross for gjentetting.		
Flomvei	Nord-øst langs veggrøft, over veien og videre til bekkeløp nord for veien.

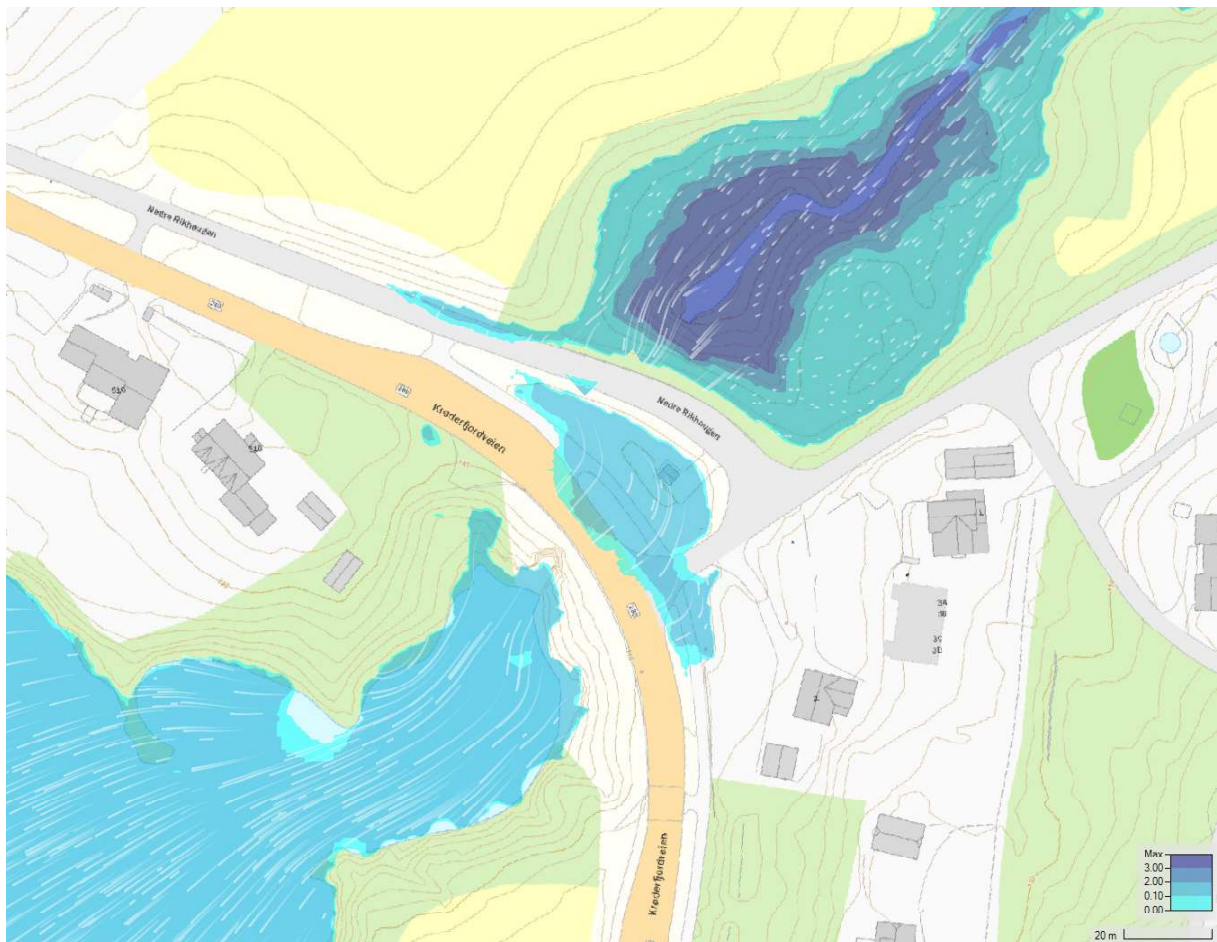
HEC-RAS: Ved gjentetting vil 100% av vannet renne over veien og tilbake til bekkeløp.

Konklusjon: Ikke kritisk

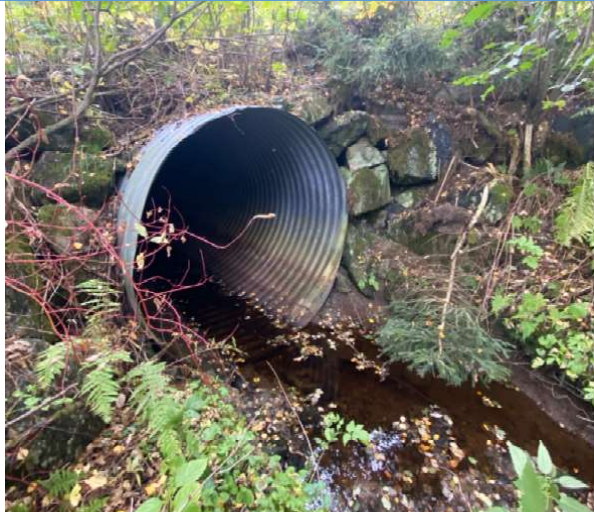
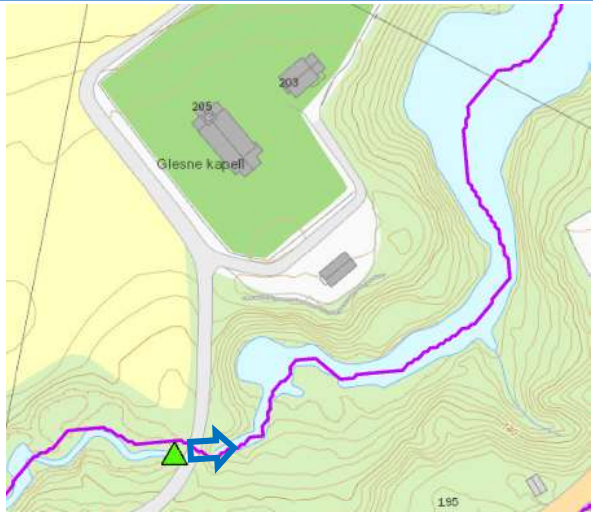
<b>Glesne kapell</b>		<b>9.7618640°E 60.1211390°N</b>	
Dimensjon [mm]	Ø2250		
Type/materiale	Stålrør		
Erfarte hendelser ved inntaket	Nei		
<b>Risikovurdering, Krødsherad kommune (1 - Liten, 2 - middels, 3 - stor)</b>			
Fare for tilstopping	1		
Konsekvens bebyggelse	1		
Konsekvens jordbruksareal	1		
Konsekvens teknisk infrastruktur	1		
Konsekvens veg	1		
Konsekvens annet	1		
<b>Kapasitetsvurdering og vurdering av flomvei, Asplan Viak</b>			
Nedbørsfelt [ha]	508		
Overdekning [mm]	970		
Q <sub>2</sub> [l/s]	1 300		
Q <sub>20</sub> [l/s]	3 560		
Q <sub>200</sub> [l/s]	5 860		
Kapasitet ved sadelpunkt [l/s]	12 640		
Gjentaksintervall for overskridelse	> 200 år		
Kommentar			
Flomvei	Over veien og tilbake til bekkeløp.

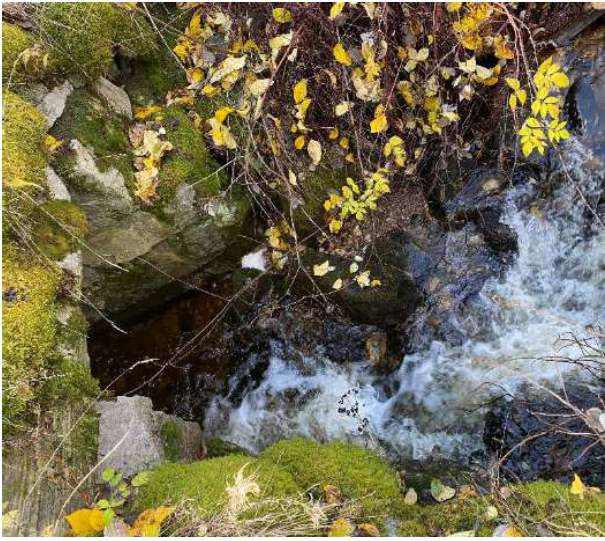
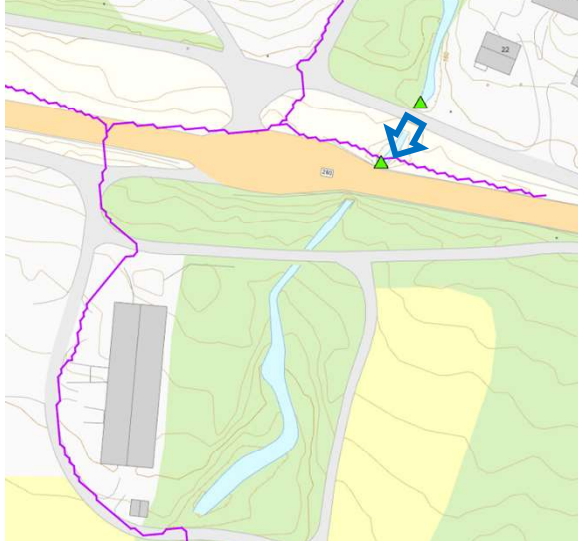
<b>Kvernbekken/Oppkjøring til Bjertnes, kommunal vei</b> 9.6530075°E 60.1691690°N	
Dimensjon [mm]	HxB = 1300x1300
Type/materiale	Kulvert av naturstein
Erfarte hendelser ved inntaket	Nei
<b>Risikovurdering, Krødsherad kommune (1 - Liten, 2 - middels, 3 - stor)</b>	
Fare for tilstopping	2
Konsekvens bebyggelse	3
Konsekvens jordbruksareal	1
Konsekvens teknisk infrastruktur	1
Konsekvens veg	3
Konsekvens annet	2
<b>Kapasitetsvurdering og vurdering av flomvei, Asplan Viak</b>	
Nedbørsfelt [ha]	233
Overdekning [mm]	800
Q <sub>2</sub> [l/s]	780
Q <sub>20</sub> [l/s]	2 100
Q <sub>200</sub> [l/s]	3 450
Kapasitet ved sadelpunkt [l/s]	4 910
Gjentaksintervall for overskridelse	> 200 år
Kommentar	Inntak ligger rett oppstrøms for nytt bekeinntak/bru (Kvernbekken/Bjertnes nær fylkesvei).
Flomvei	I grøft langs Krøderfjordveien, over veien, langs gård og deretter tilbake til bekeløp.

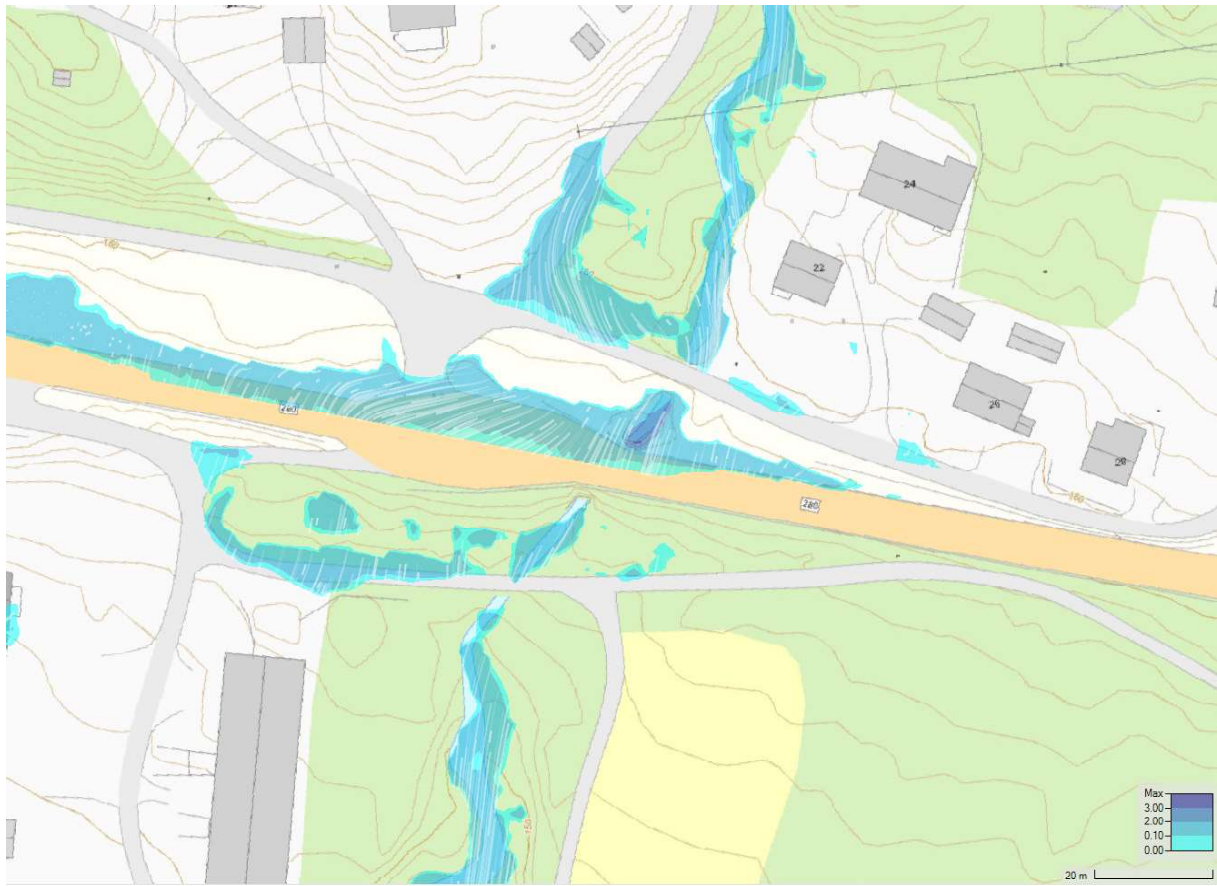
HEC-RAS: Ved gjentetting stuver vann opp i grøft rundt inntak, og deretter går 100% av vannet over veien og videre til neste bekeinntak.

Konklusjon: Ikke kritisk

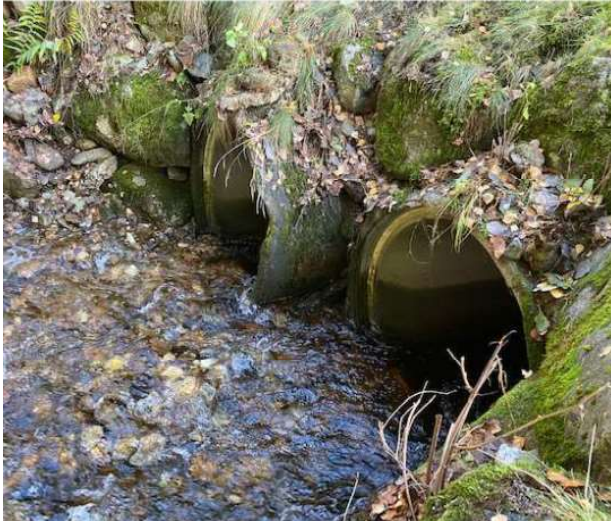
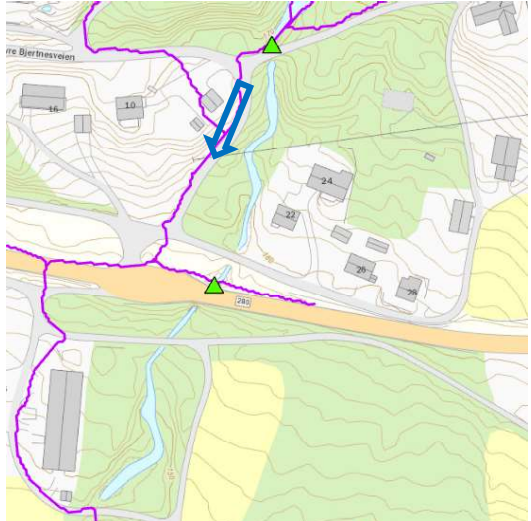
<b>Kvernbekken/Bjertnes kryssing av privat vei, nr 11</b>		<b>9.6532740°E 60.1699275°N</b>	
Dimensjon [mm]	2 x Ø1000		
Type/materiale	To betongrør		
Erfarte hendelser ved inntaket	Nei		
<b>Risikovurdering, Krødsherad kommune (1 - Liten, 2 - middels, 3 - stor)</b>			
Fare for tilstopping	1		
Konsekvens bebyggelse	3		
Konsekvens jordbruksareal	1		
Konsekvens teknisk infrastruktur	1		
Konsekvens veg	3		
Konsekvens annet	1		
<b>Kapasitetsvurdering og vurdering av flomvei, Asplan Viak</b>			
Nedbørsfelt [ha]	233		
Overdekning [mm]	650		
Q <sub>2</sub> [l/s]	780		
Q <sub>20</sub> [l/s]	2 100		
Q <sub>200</sub> [l/s]	3 450		
Kapasitet ved sadelpunkt [l/s]	4 440		
Gjentaksintervall for overskridelse	> 200 år		
Kommentar			
Flomvei	Ut i grøft langs Øvre Bjertnesveien, over Krøderfjordveien, langs gård og deretter tilbake til bekkeløp.

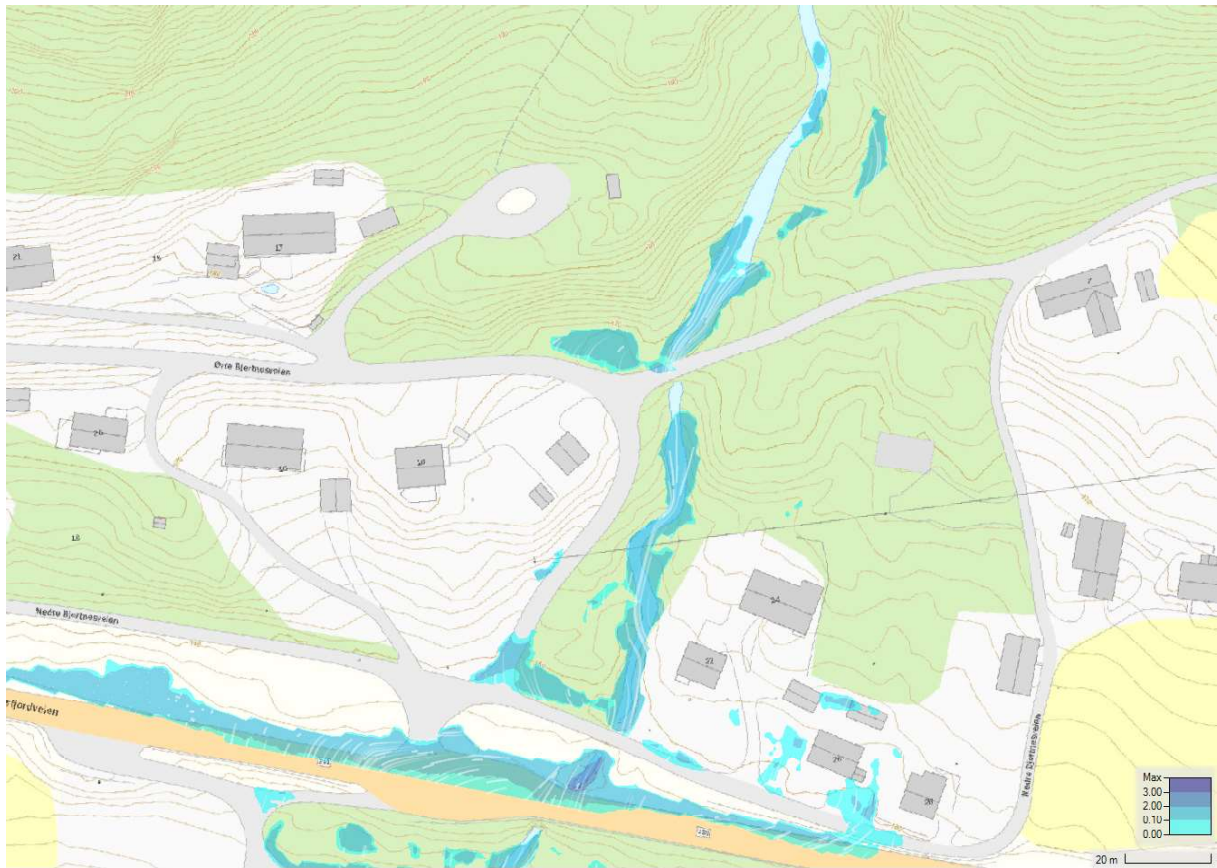
HEC-RAS: Ved gjentetting støver vannet seg opp foran bekkeinntaket. Deretter renner litt over halvparten av vannet over veien og tilbake til bekkeløpet. Resten renner tilsynelatende først via boligområdene vest for bekkeløpet, men finner tilbake til bekkeløpet før neste bekkeinntak.

Konklusjon: Lite kritisk

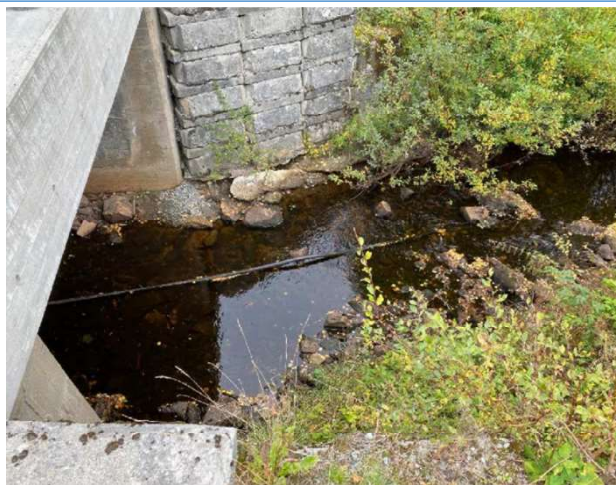
<b>Fyranelva/Bråstua 333</b>		<b>9.7411296°E 60.1212874°N</b>	
Dimensjon [mm]	Ikke målt under befaring (antatt HxB = 2500x4000)		
Type/materiale	Bru		
Erfarte hendelser ved inntaket	Nei		
<b>Risikovurdering, Krødsherad kommune (1 - Liten, 2 - middels, 3 - stor)</b>			
Fare for tilstopping	1		
Konsekvens bebyggelse	1		
Konsekvens jordbruksareal	2		
Konsekvens teknisk infrastruktur	1		
Konsekvens veg	3		
Konsekvens annet	1		
<b>Kapasitetsvurdering og vurdering av flomvei, Asplan Viak</b>			
Nedbørsfelt [ha]	3 182		
Overdekning [mm]	500		
Q <sub>2</sub> [l/s]	5 300		
Q <sub>20</sub> [l/s]	14 600		
Q <sub>200</sub> [l/s]	24 490		
Kapasitet ved sadelpunkt [l/s]	27 840		
Gjentaksintervall for overskridelse	> 200 år		
Kommentar	Bru, stor dimensjon. Lav sannsynlighet for kapasitetsoverskridelse.		
Flomvei	Over veien og tilbake til bekeløp.
