# VA-plan Veikåker Landskapshotell

| Tittel på rapport: | VA-plan Veikåker Landskapshotell |
| Oppdragsnavn: | Regulering Veikåker gård |

Asplan Viak AS har utarbeidet en VAO-plan til reguleringsplan for Veikåker gård, gnr./bnr. 219/57 ved Krøderen i Krødsherad kommune.

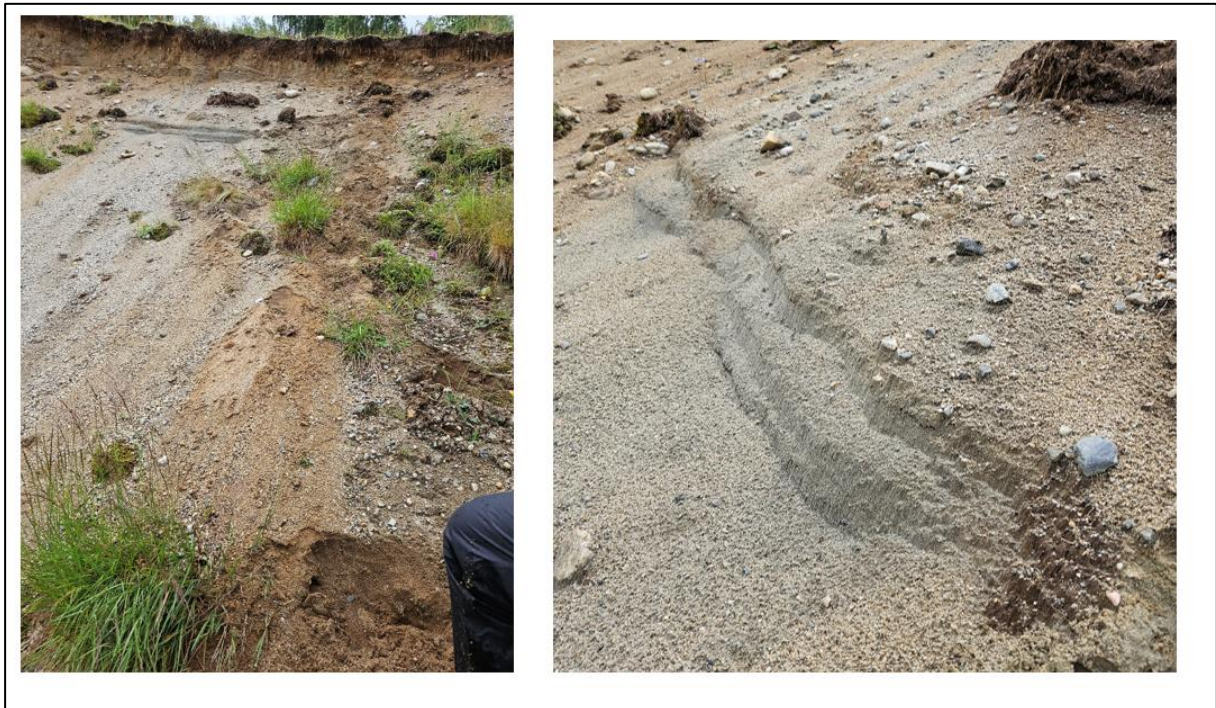
Figur 9: Sandtak. Godt sortert medium/grov sand, med ett lag finere sand.

Massene består av godt sortert sand, med noe innhold av større stein. Det ble også registrert ett lag med finere sand omtrent 1,5 meter under toppen. Det ble tatt ut 1 jordprøve til kornfordelingsanalyse av grovere sand omtrent 5 meter fra toppen. Det ble også tatt ut 1 jordprøve fra laget med finere sand, denne er ikke sendt inn til analyse. Bilder av sandtaket er vist på Figur 8-Figur 10.

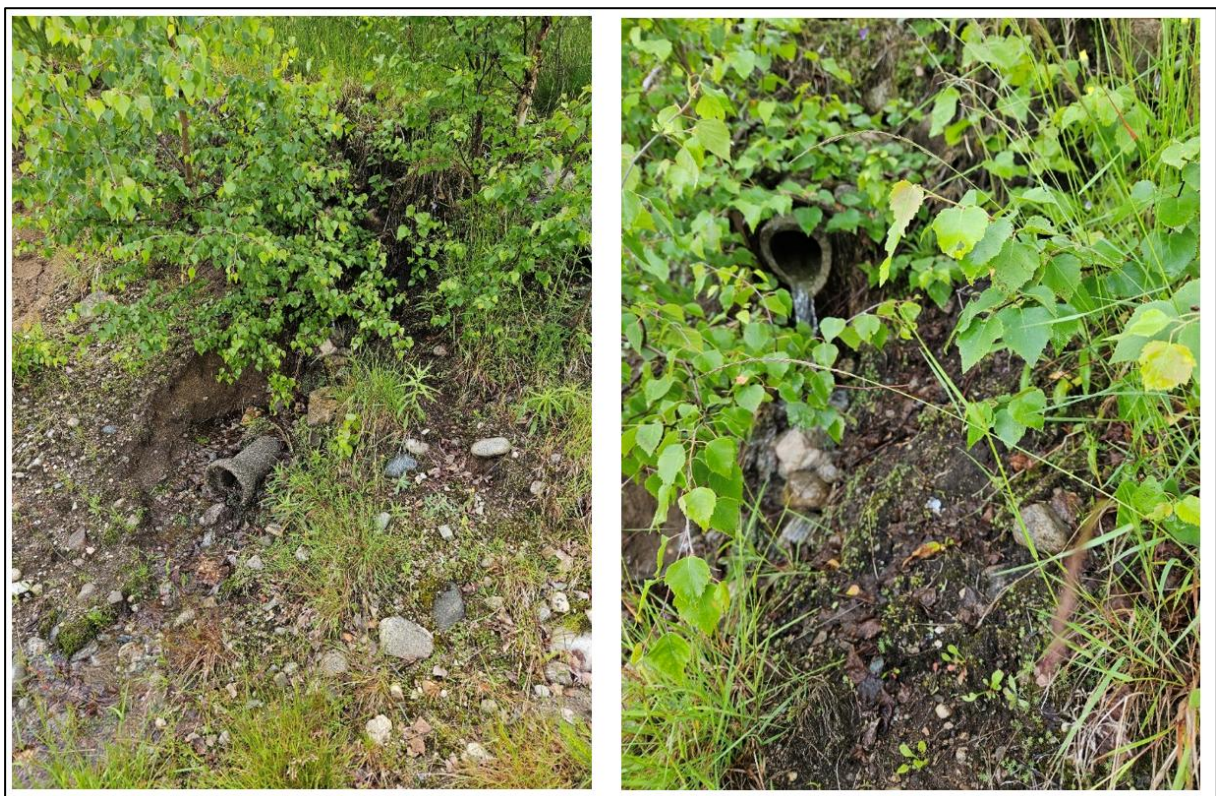
Figur 10: Drensrør ut av sandtak.

Det er lagt et drenerør med utløp ut av sandtaket, se Figur 7 og Figur 10. I et område langs skjæringen er det fylt opp med stein og blokker, se Figur 7 og Figur 11. Denne må hensyntas/fjernes eller tettes mot ved evt. etablering av et infiltrasjonsanlegg for avløpsvann.

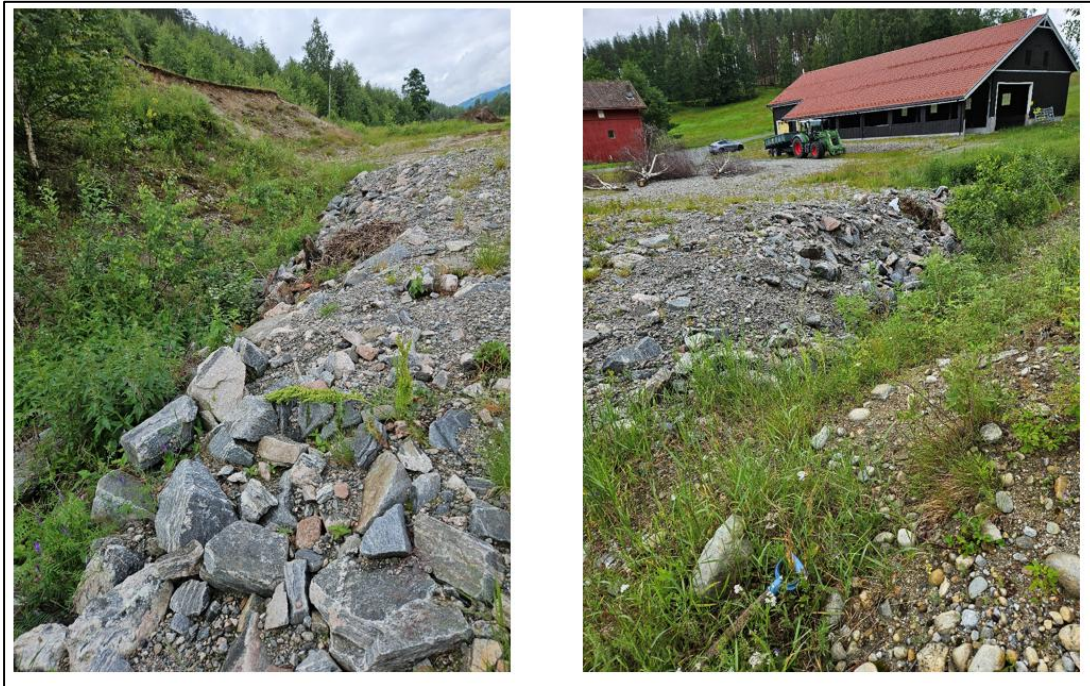
Figur 11: Fylling ved sandtak.

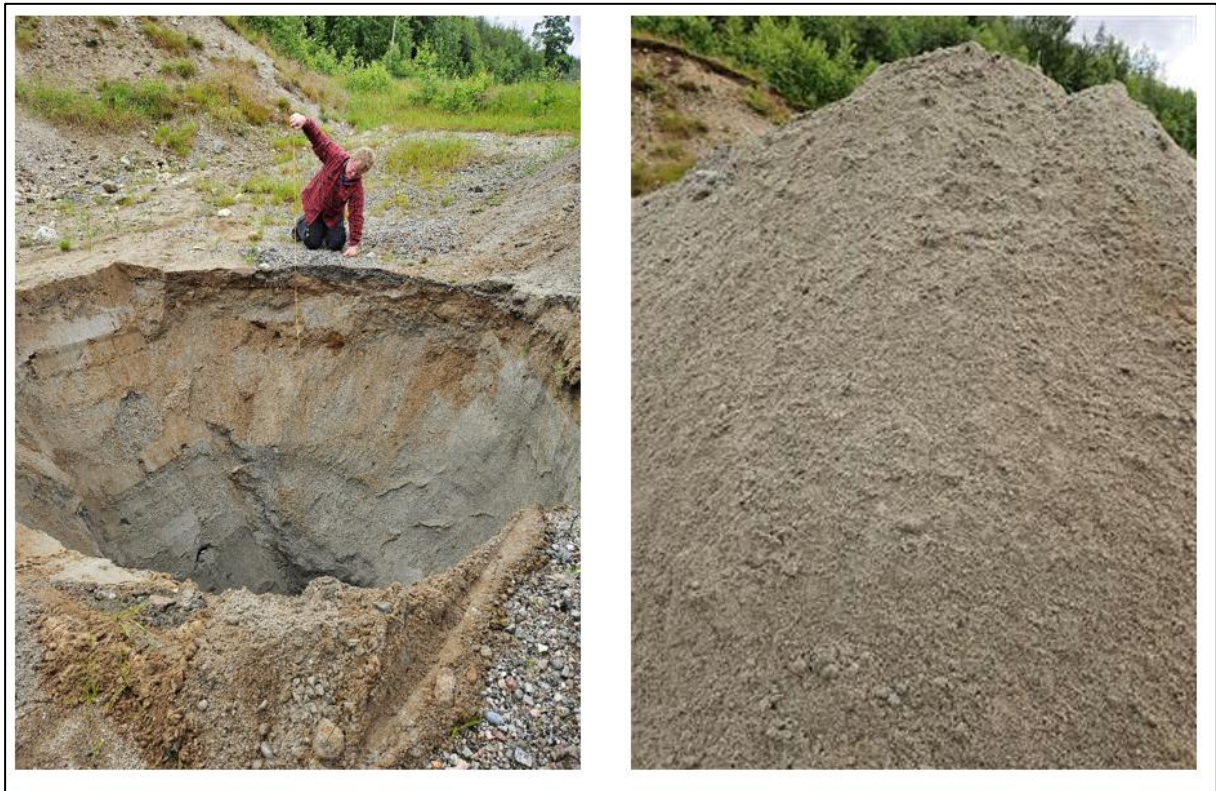
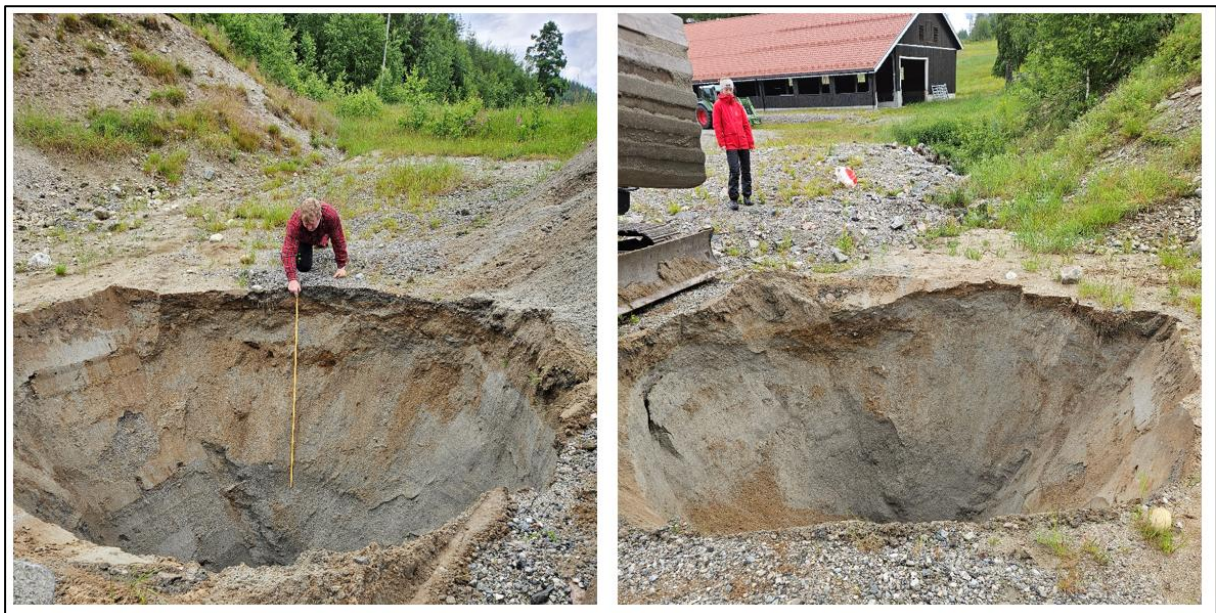
Figur 12: Sjakt 1.

Sjakt 1 ble gravd i bunnen av sandtaket. Det ble gravd ned til omtrent 4 meters dyp.

Det ble registrert godt sortert sand i hele profilet. Over 0,5 meter var sanden mer rødlig, og det var noen felt som var mer hardpakket enn resten. Sanden var fuktigere lengre ned i sjakten, men det var ikke noe tegn til grunnvann, heller ikke fjell.

Det ble tatt ut jordprøver til kornfordelingsanalyse på 0,5 og 3,5 meter.

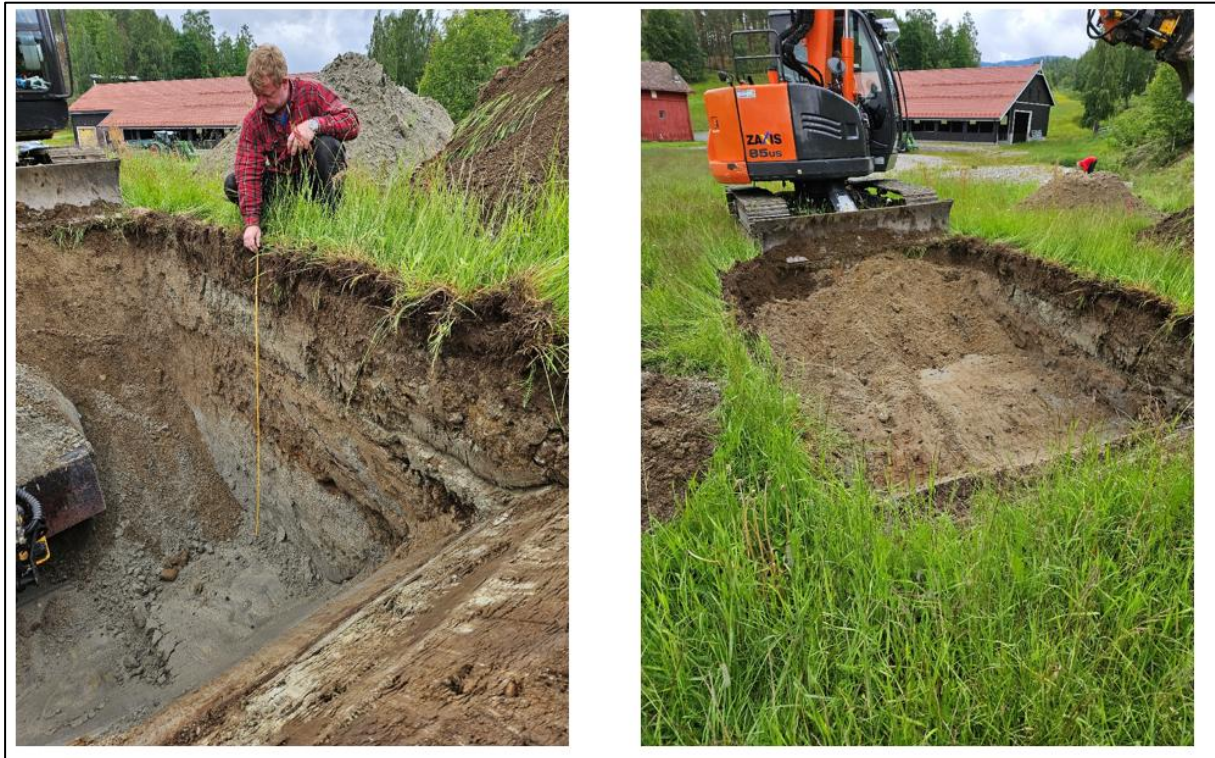
Figur 14: Sjakt 2.

Sjakt 2 ble gravd på gressområdet et stykke lenger ut fra sandtaket, for å undersøke massene på området med grasproduksjon. Det ble gravd ned til omtrent 2 meters dyp. Ned til omtrent 1 meter ble det registrert godt sortert sand med brun farge. Fra 1 meters dyp ble det registrert godt sortert finere sand med grå farge. Det ble tatt ut jordprøver til kornfordelingsanalyse på 1 meter og 2 meter dyp.

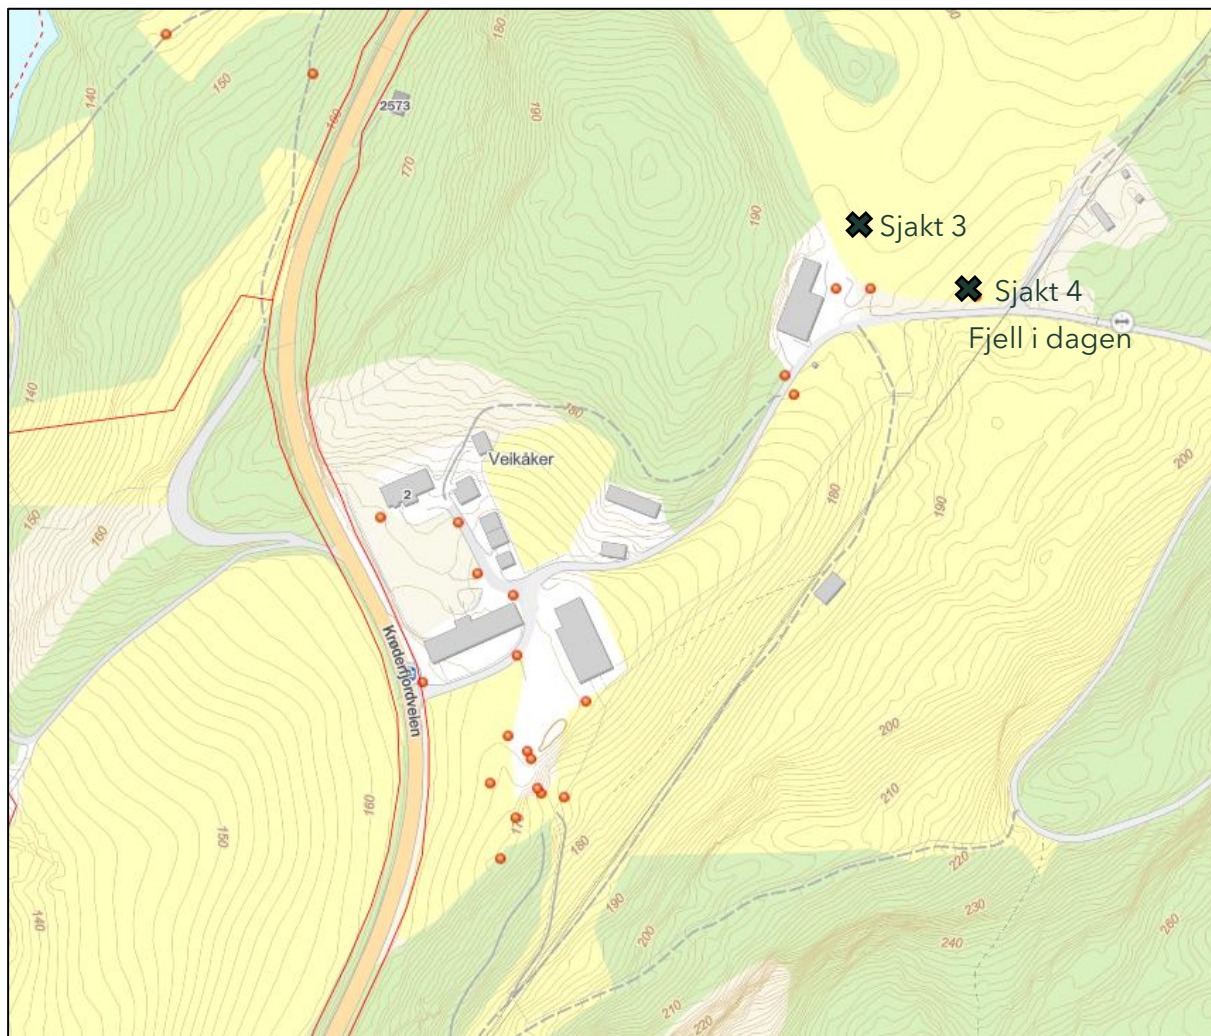
Figur 15: Sjakt 3 og 4.

Det ble gravd 2 sjakter i området med grasproduksjon ved låven nordøst for Veikåker gård, se Figur 15. Området var bløtt, og det kommer en del vann ovenfra i terrenget. Se Figur 16. Grunnforholdene vurderes dårlig egnet til infiltrasjon av avløpsvann.

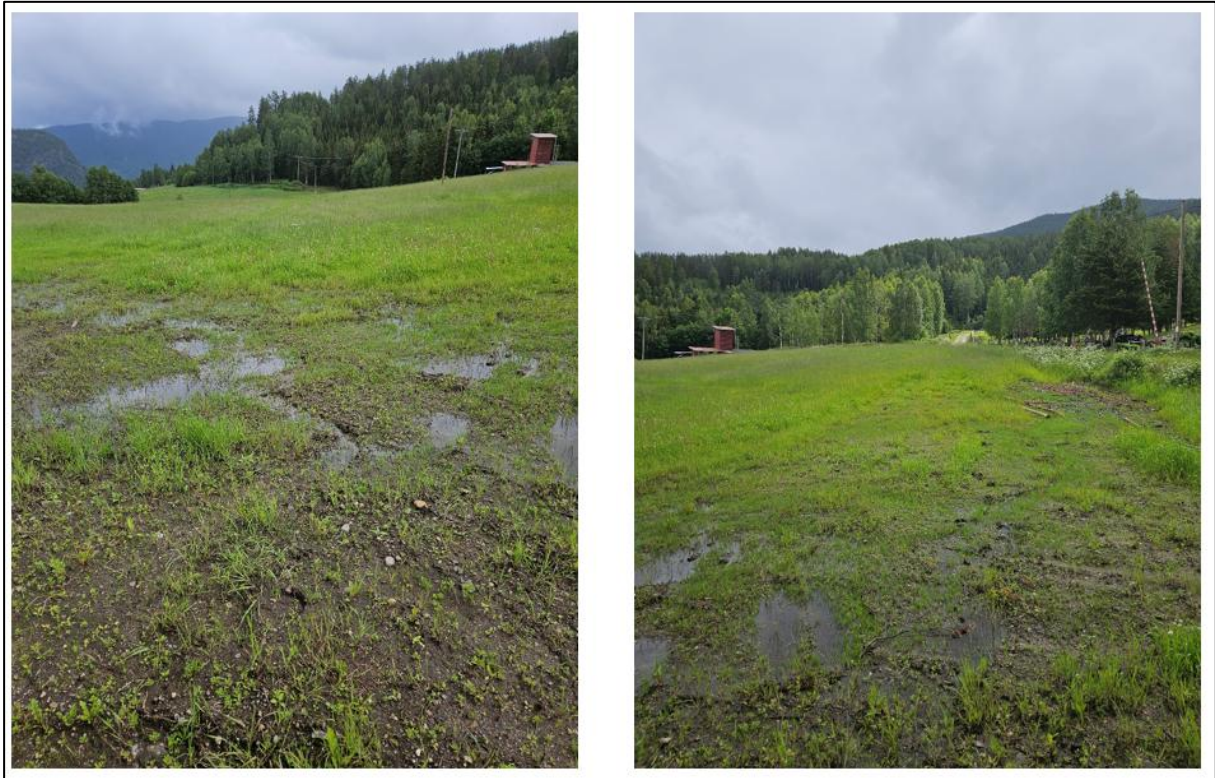
Figur 16: Dyrka mark (grasproduksjon) ved sjakt 3 og 4.

Sjakt 3 ble gravd ned til 1-1,5 meters dyp. Det ble registrert et lag med leire/silt/finstoff, over grov sand med en del større stein. Grunnvann rant ut i bunnen av sjakten fra de grove massene. Det ble ikke tatt ut jordprøver fra sjakt 3.

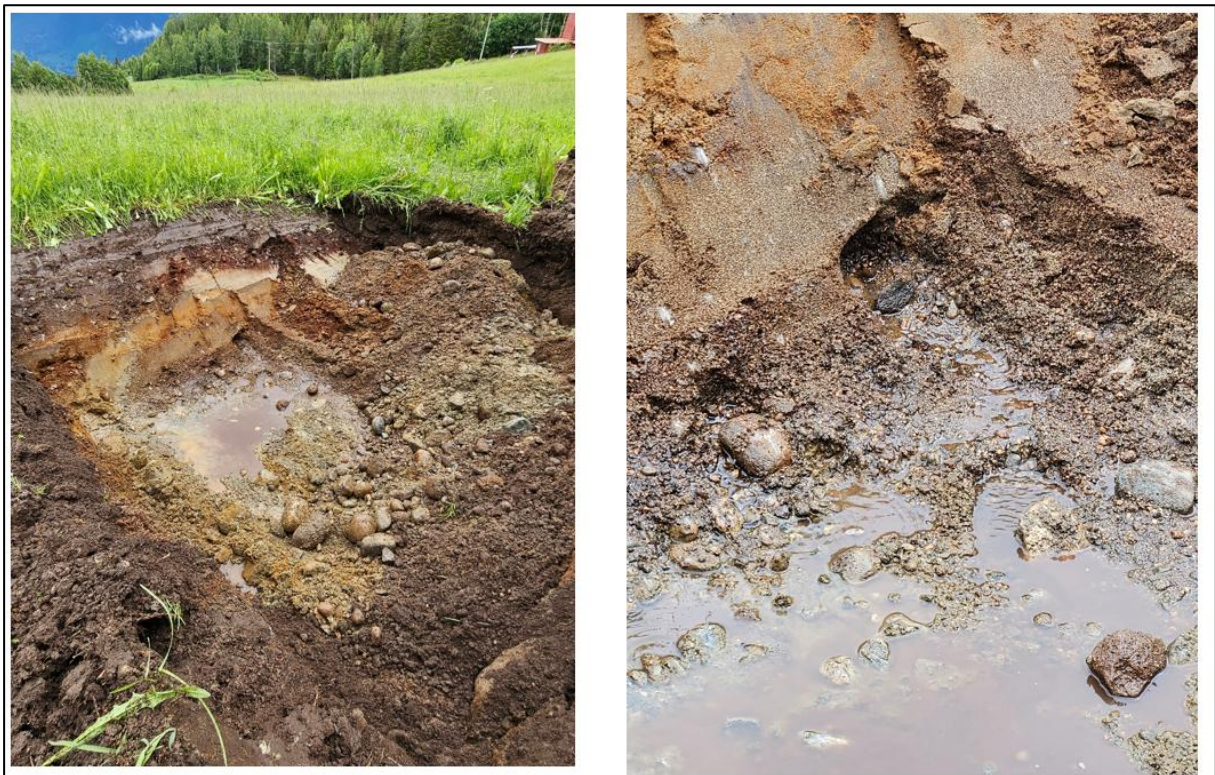
Figur 17: Sjakt 3. Finkornige masser med grovere vannførende masser under.

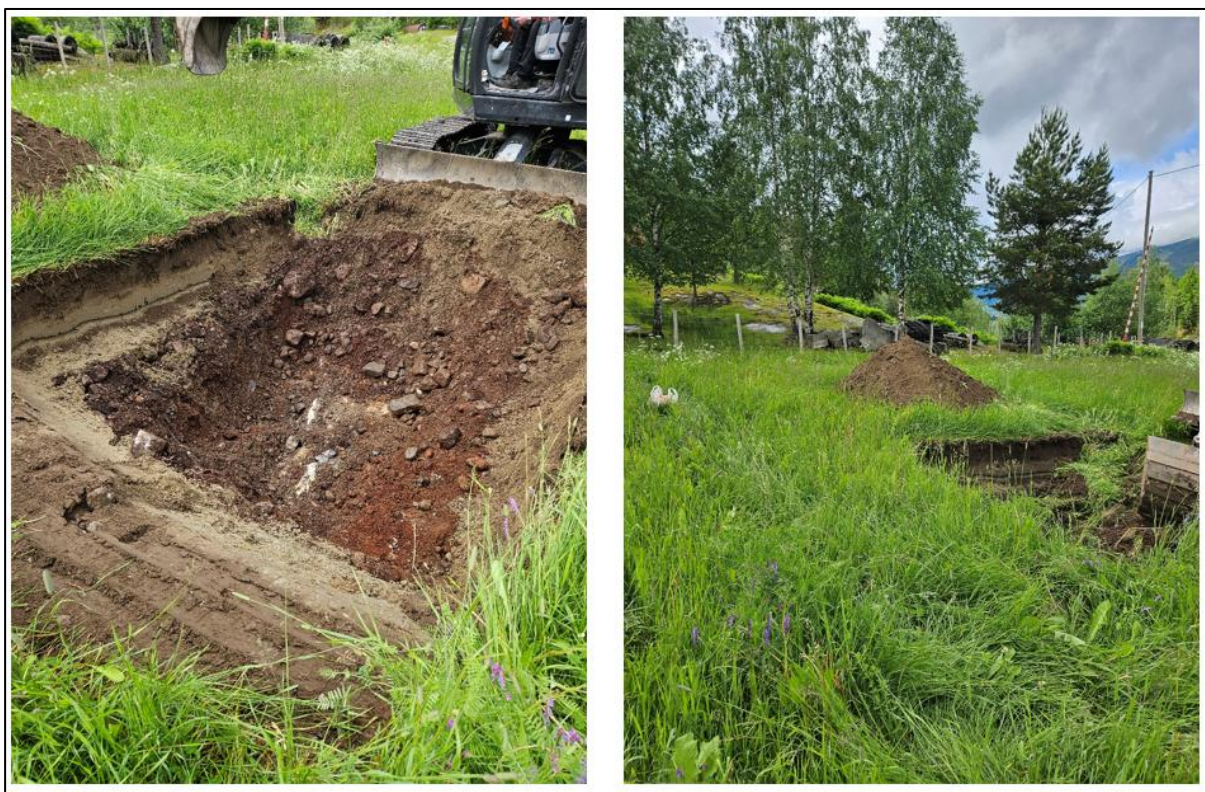
Sjakt 4 ble gravd høyere opp i området for å undersøke om det var like bløtt. Sjakten kunne nok med fordel ha blitt gravd litt lenger nord, på grunn av kort avstand til fjell. Det var fjell i dagen sør for sjakten, på den andre siden av grusvegen.

Figur 18: Sjakt 4. Fjell i dagen rett i nærheten.

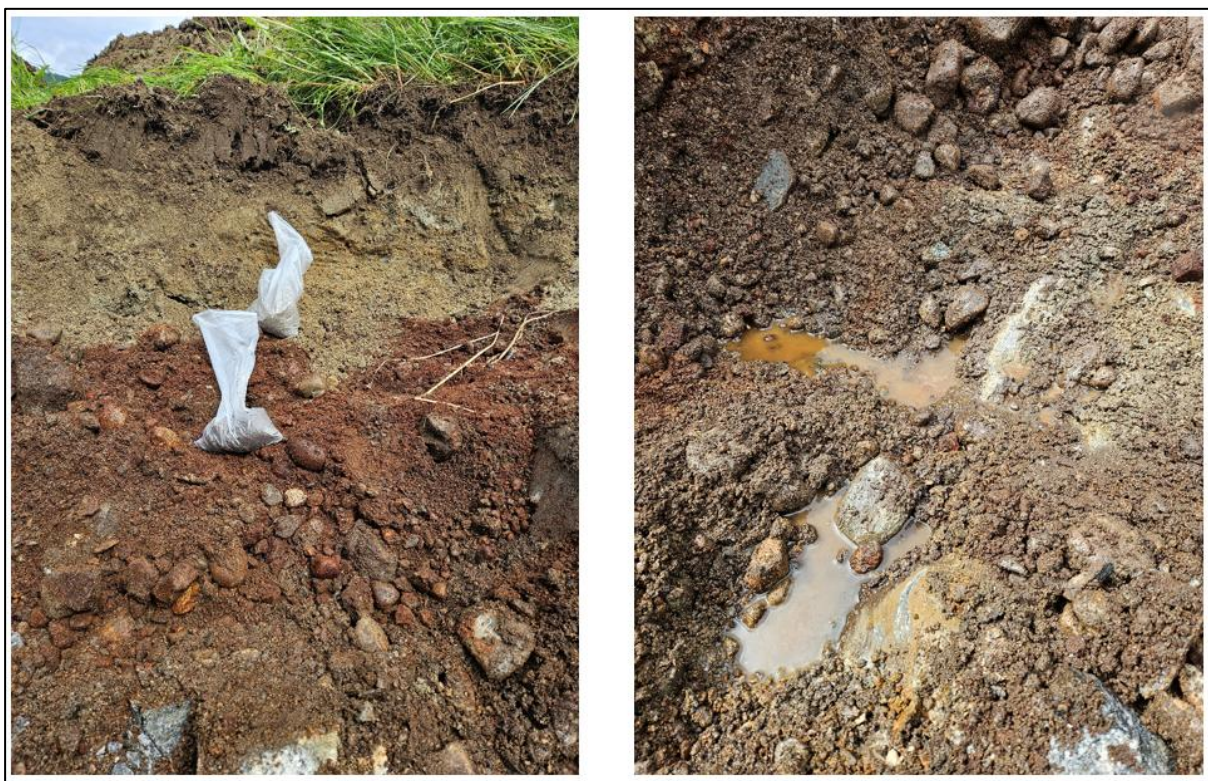
Sjakten ble gravd ned til omtrent 2 meters dyp. Det ble registrert finsand over et lag med svært grov sand og mye store stein. På 2 meters dyp rant det grunnvann i bunnen av sjakten. Gravemaskinfører antok at det ikke var langt ned til fjell.

Figur 19: Sjakt 4. Finkornig sand over og grovere sand med større stein under. Grunnvann i bunnen av sjakten.

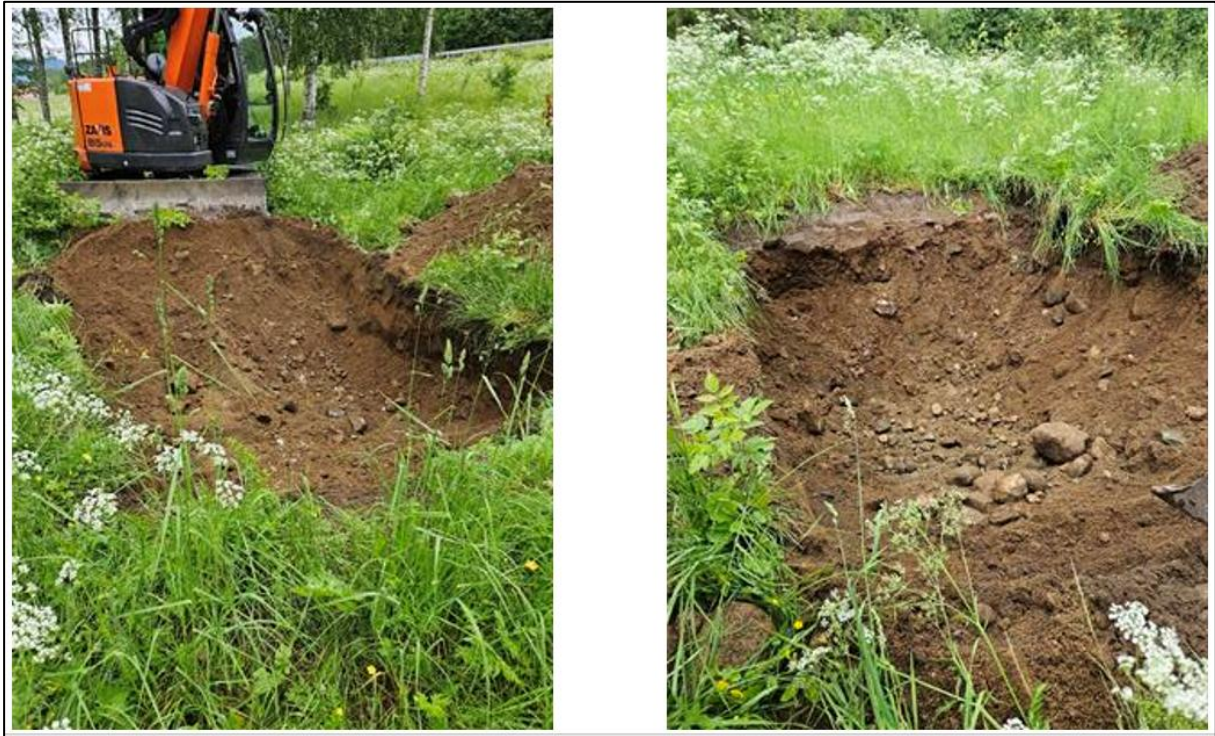
Figur 21: Sjakt 5.

Sjakt 5 ble gravd ned til omtrent 2 meters dyp. Det ble registrert grusig sand/sandig grus. Mot bunnen var det mye blokk/stor stein i sanda. Det ble ikke registrert grunnvann eller fjell. Det ble tatt ut jordprøver til kornfordelingsanalyse fra 1 meter og 2 meters dyp.

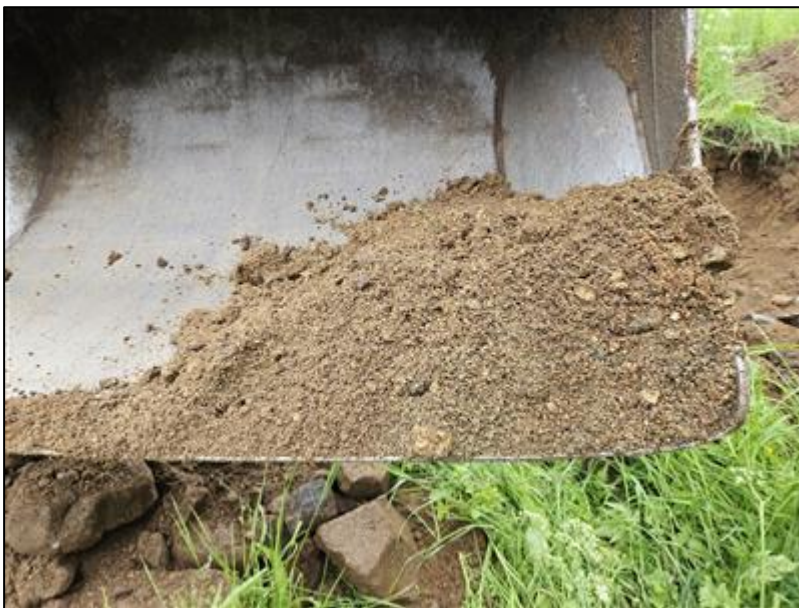
Figur 22: Sjakt 5. Jordprøve fra omtrent 1 meters dyp.

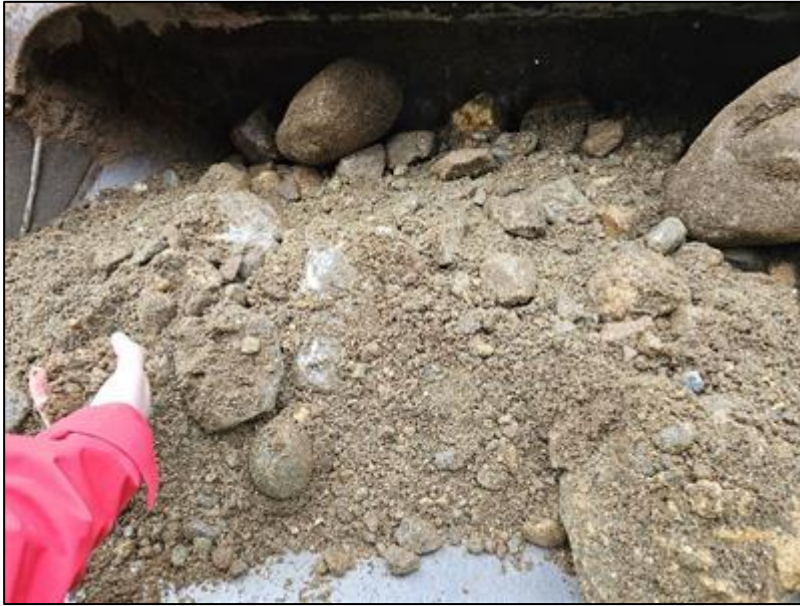
*Figur 23: Jordprøve sjakt 5, fra omtrent 2 meters dyp.*

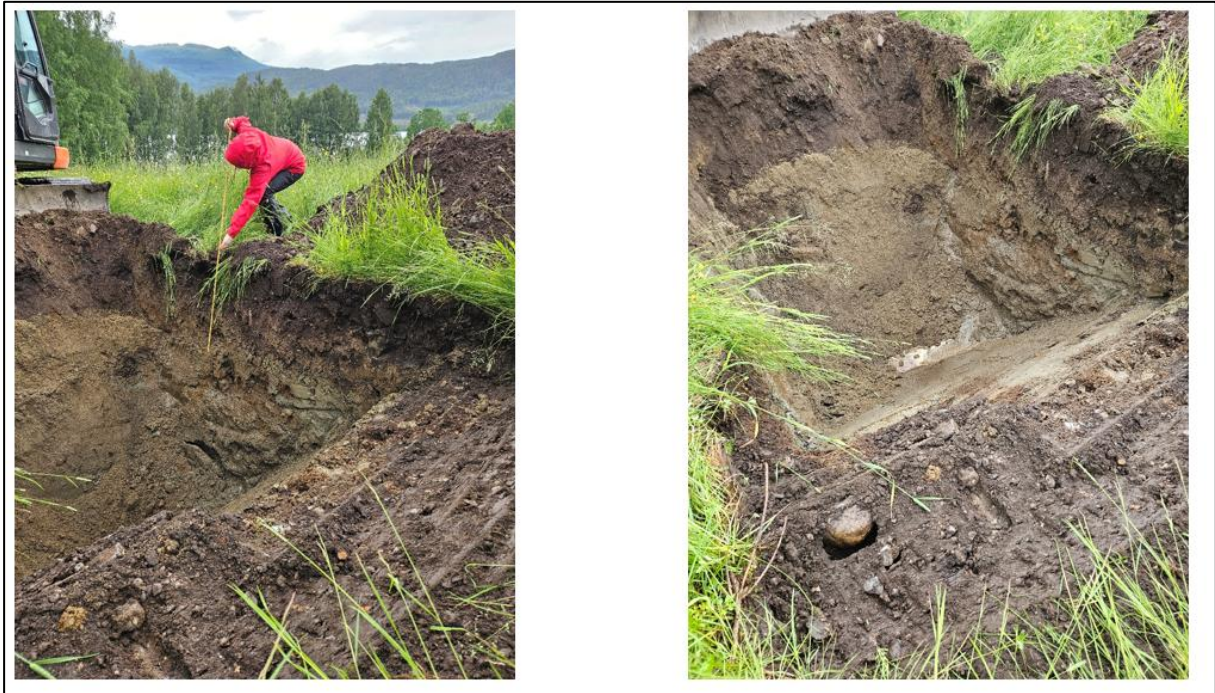
Sjakt 6 ble gravd ned til omtrent 2 meters dyp. Det ble registrert et lag med finere masser (leire/silt?) ned til omtrent 0,8 meter, og sandmasser under.

Leirelag ned til 0,8 meter med sand under, rant vann ut fra leirelaget.

Figur 24: Sjakt 6. Finkornige masser ned til omtrent 0,8 meter. Grunnvann i bunn på omtrent 2 meters dyp.

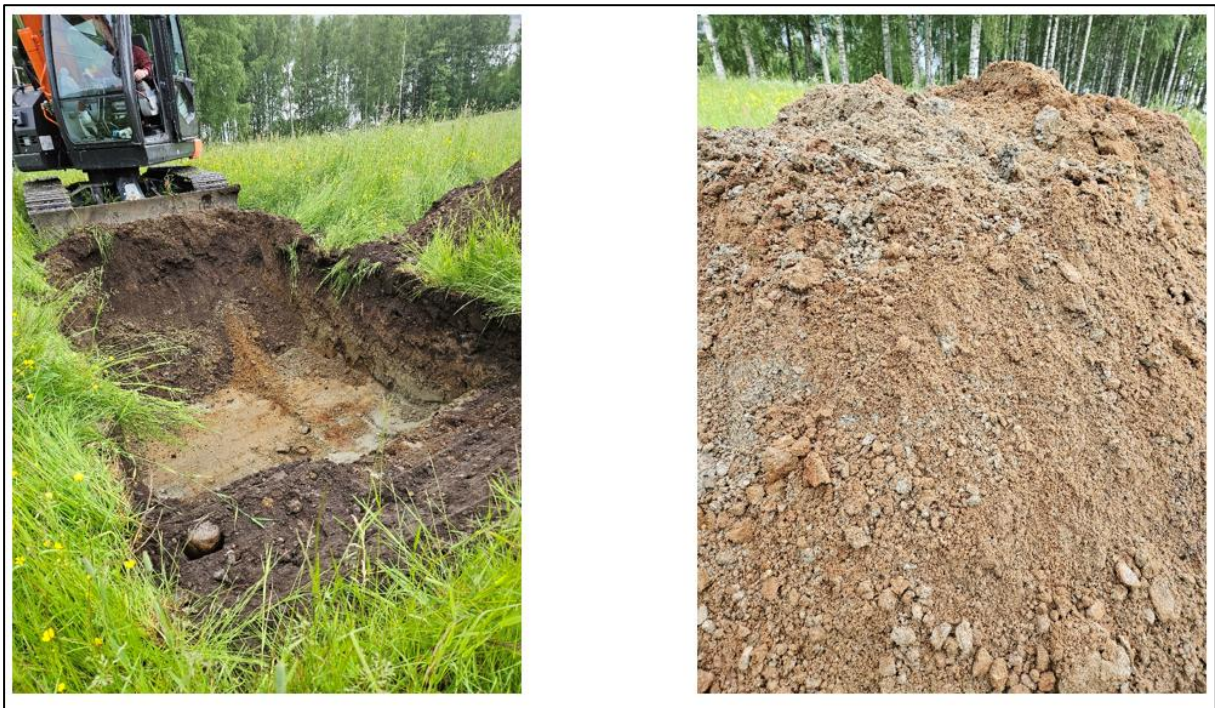
Figur 25: Sjakt 6. Finere masser i toppen.

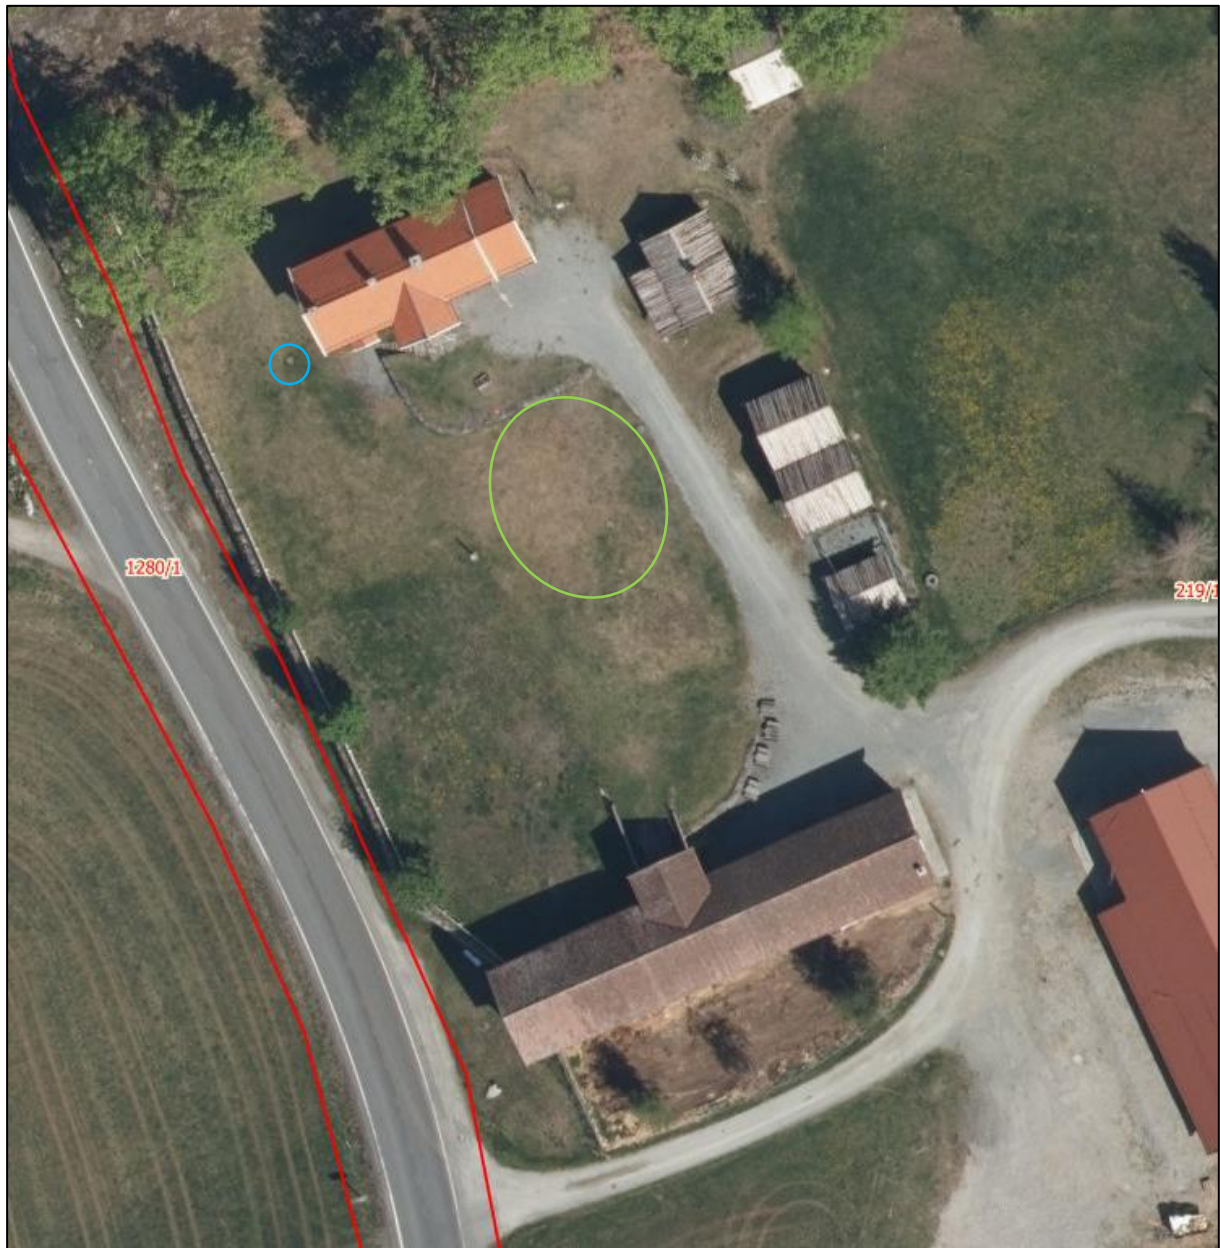
Figur 27: Eksisterende vann og avløp på Veikåker gård. Antatt infiltrasjonsanlegg er vist med grønn sirkel. Antatt borebrønn er vist med blå sirkel.

Ifølge Jostein Carlsen som jobber som gårdsgutt på Veikåker gård, ligger det et infiltrasjonsanlegg på plenen mellom hovedhuset og låven. Det ligger 3 kummer på plenen som vi antar hører til infiltrasjonsanlegget. Kummene har tykke betonglokk som er delvis gjengrodd av plen, og var ikke mulig å få åpnet på befaringen.

Grunneier har ikke fått informasjon om vannforsyningen på Veikåker gård fra tidligere eier. Det er antatt at vannforsyningen kommer fra en borebrønn i fjell.

Antatt vann- og avløpsløsning for gården er vist på Figur 27.

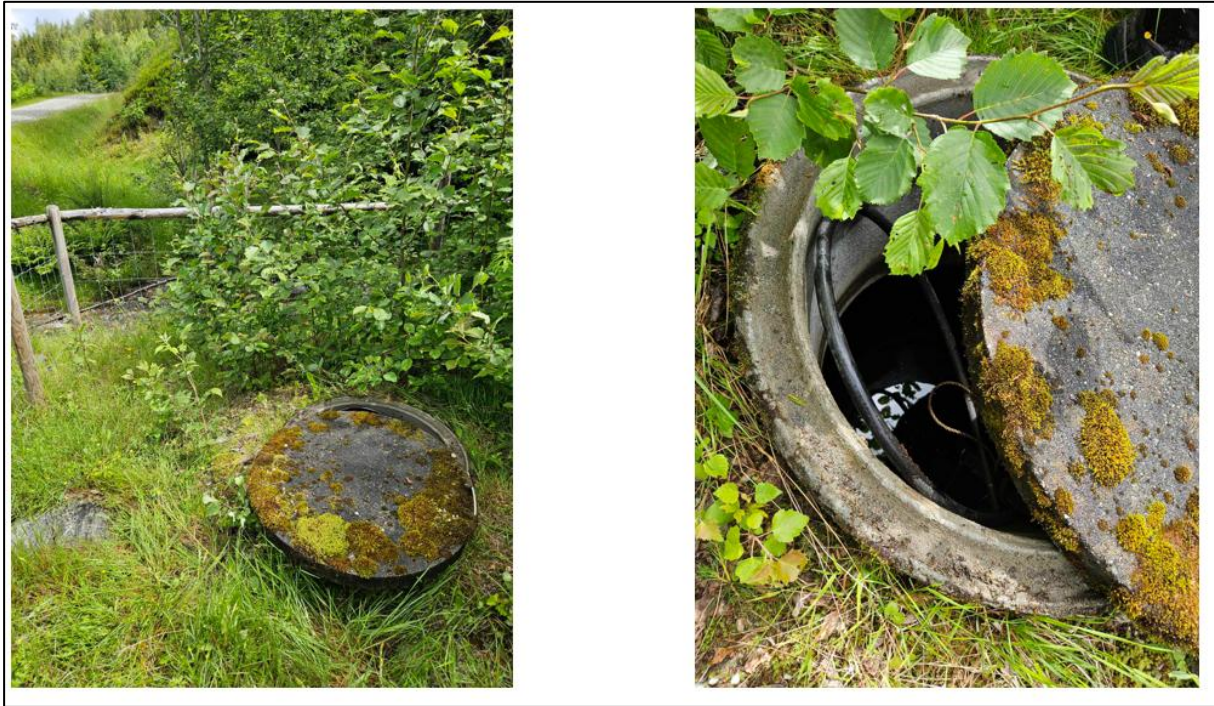
Figur 28: Mulig eldre vannkilde for gården, kum med vanninntak fra bekk.

Ifølge gårdsgutten kan det være at noe vann på gården kommer fra en kum som står ved en bekk i krysset Veikåkerveien/Dammanmyra. Vannet i kummen var svært brunt. Bilder av kummen er vist på Figur 28.

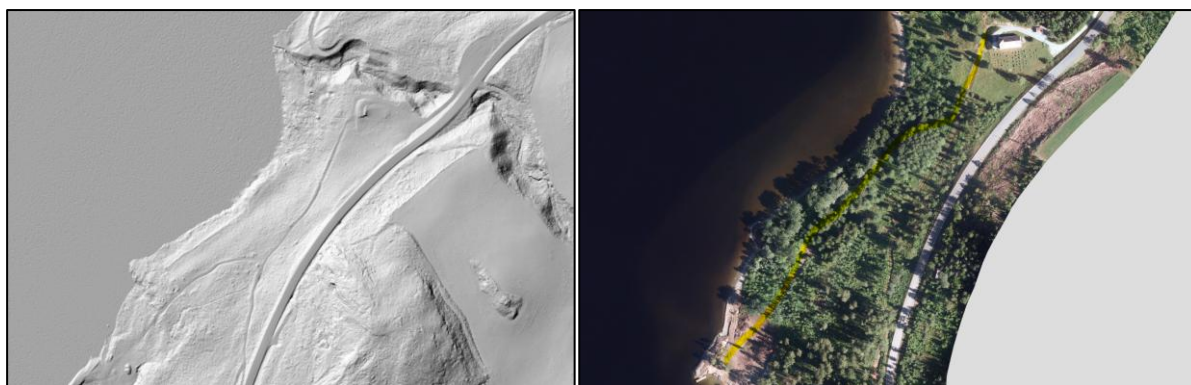
Figur 30: Utsnitt fra høydedata og flyfoto mellom Veikåker kapell og Båtskjølen. Antatt trase vannledning er markert med gult på flyfoto.

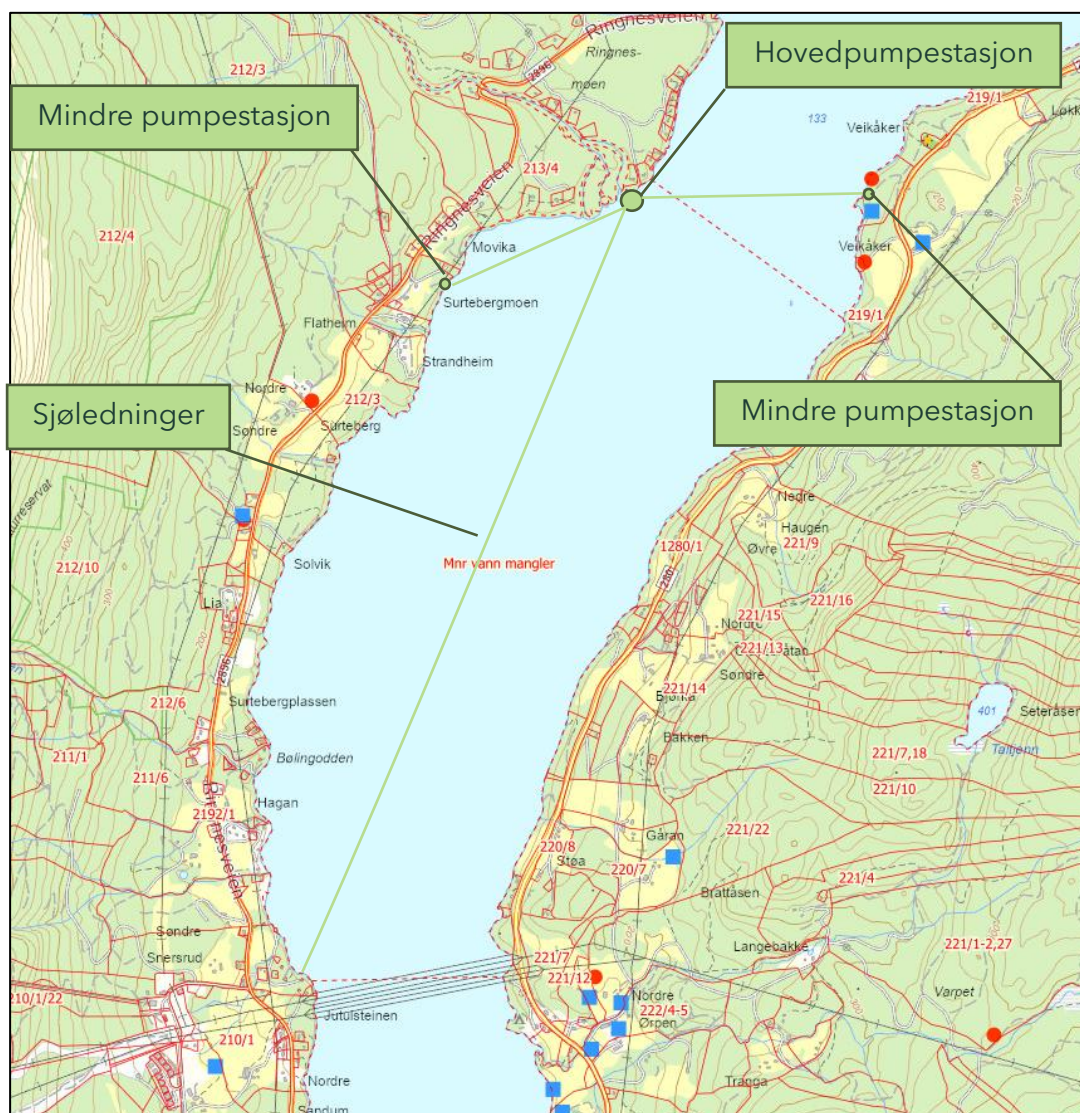
Figur 36: Alternativ med flere tilknytninger til sjøledning.

Kommunen vurderer tilknytning av eksisterende bebyggelse ved Olavsbråten/Bjørka, se Figur 35. Tilknytning av eksisterende bebyggelse på vestsiden av Krøderen kan også vurderes, se Figur 36.

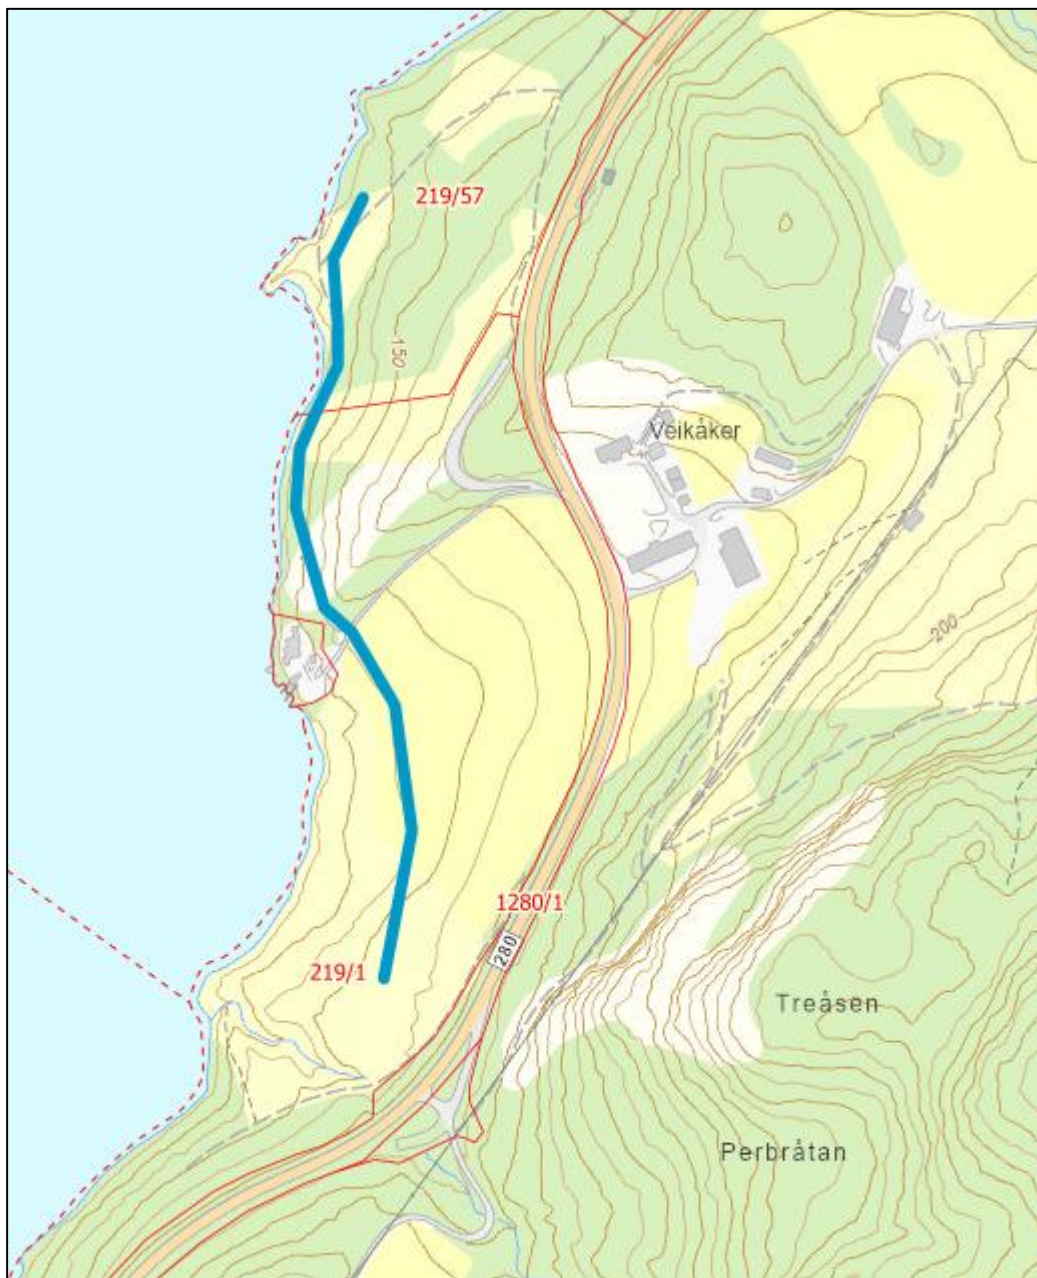
Figur 37: Infiltrasjonsanlegg på flaten ved sjakt 5 - omtrent 550 meter ledning

Ved etablering av infiltrasjonsanlegg må det legges pumpeledning for spillvann fra hotellbygget. Forslag til traseer er vist på Figur 37. Til området ved sjakt 5 er det omtrent 550 meter med pumpeledning. Til sandtaket er det omtrent 475 meter med pumpeledning. Traseen må krysse Krøderfjordveien. Kostnad for pumpeledningen er estimert til kr 2 500 eks. mva per løpemeter.

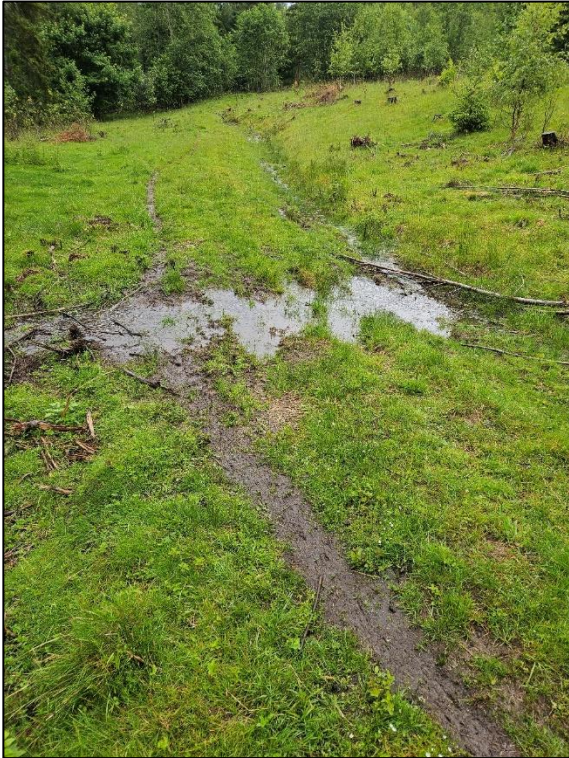
*Figur 49: Avrenning langs traktorvei og vannansamling ved dreneringslinje 1 (Figur 48).*

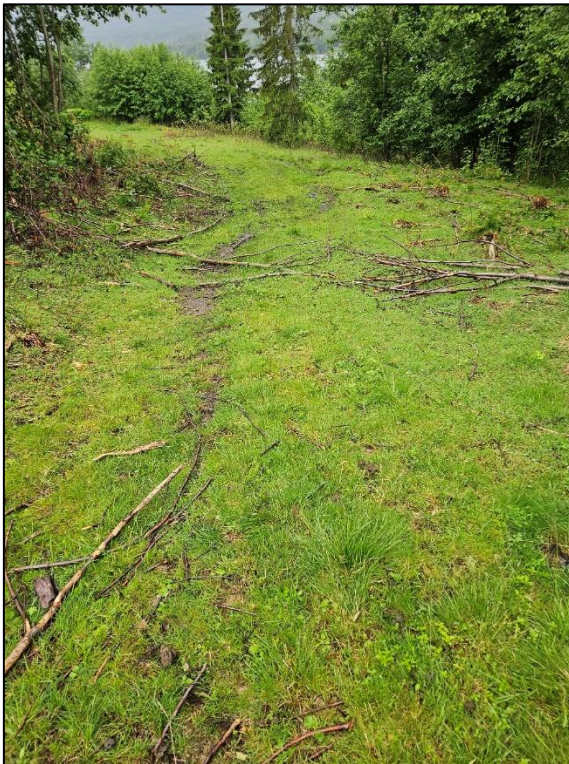
*Figur 50: Traktorvei ved dreneringslinje 2.*

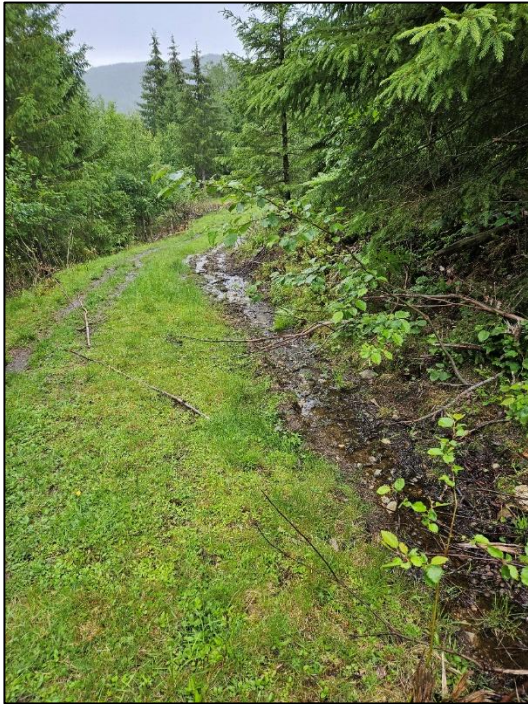
Figur 51: Avrenning langs traktorsti ned mot dreneringslinje 2.

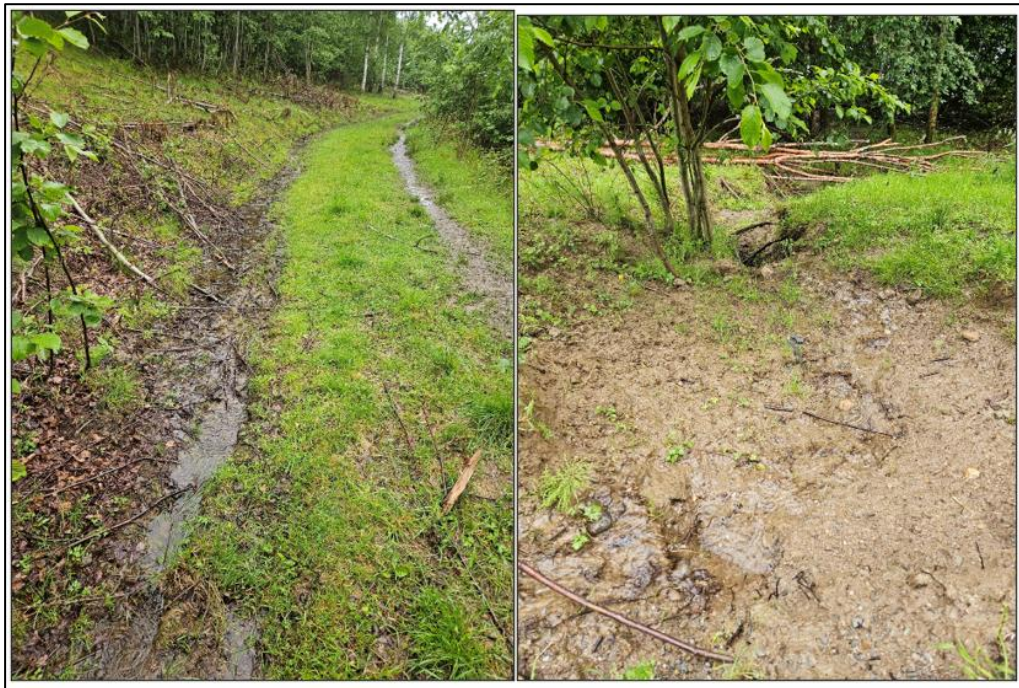
Figur 52: Avrenning langs traktorvei og ut i terrenget på nedsiden, dreneringslinje 3. Dette ligger utenfor planområdet.
