# TEMAUTREDNING KULTURMILJØ

Reguleringsplan Båtkjølen

Oppdragsgiver: Båtkjølen Eiendom AS  
 Tittel på rapport: Temautredning kulturmiljø  
 Oppdragsnavn: Regulering Veikåker gård  
 Oppdragsnummer: 643437-01  
 Utarbeidet av: Åse Marit Rudlang Flesseberg  
 Oppdragsleder: Ingvild Johnsen Jokstad  
 Tilgjengelighet: Åpen

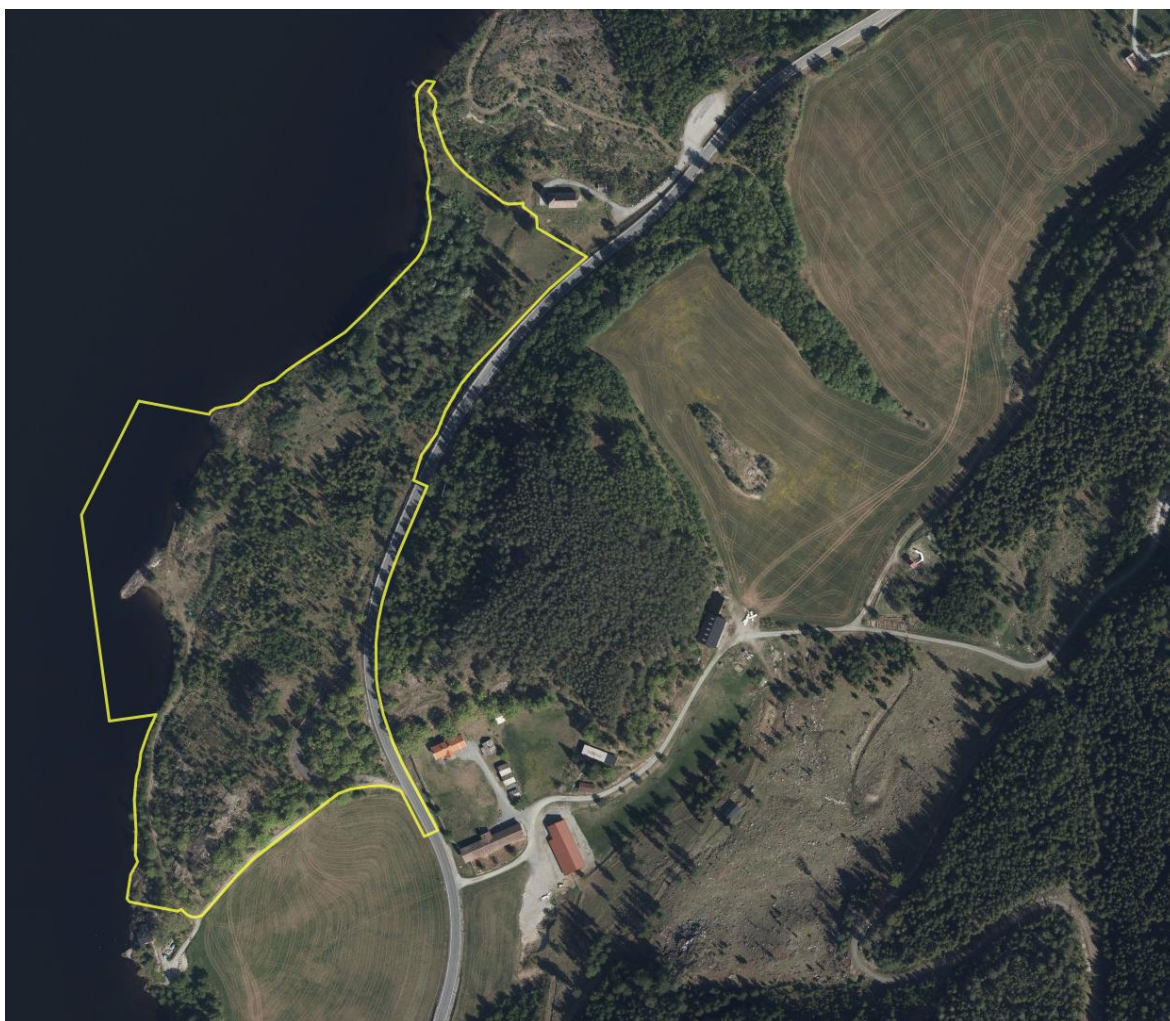
*Figur 1-1 Flyfoto over området fra 2023. Planavgrensing er inntegnet med gul linje.*

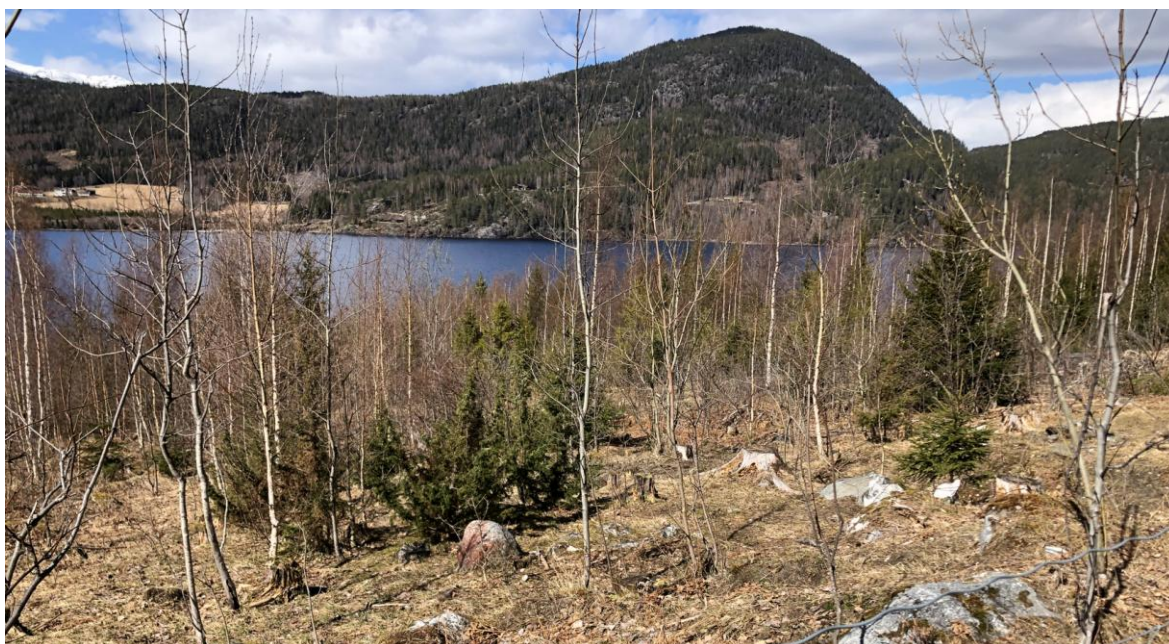
*Figur 1-2 I deler av området er det ung vegetasjon.*

Vegetasjon i deler av området ble felt ca 2016. I deler av området er det derfor ung vegetasjon av begrenset høyde.

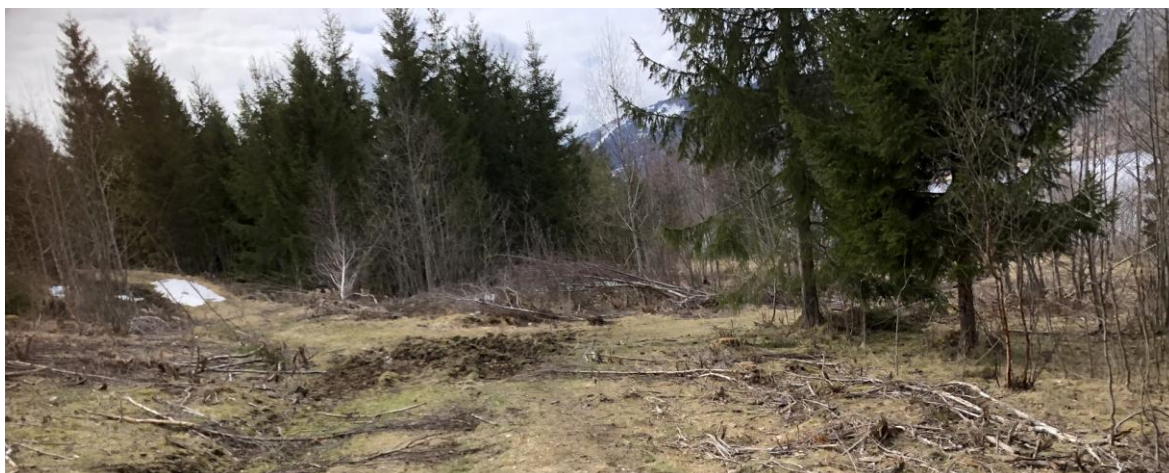
*Figur 1-3 Det er også vegetasjon med større høyde i området.*

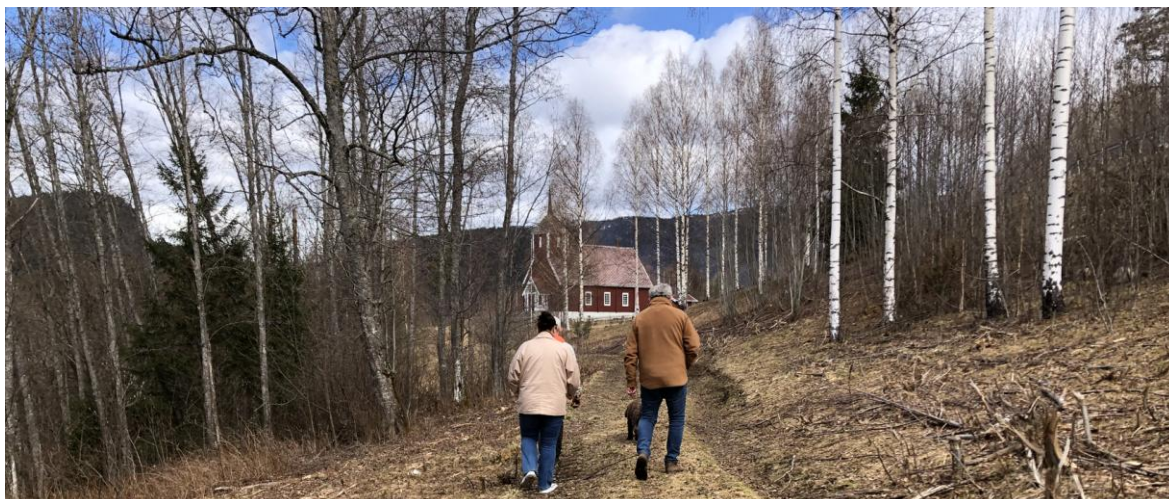
*Figur 1-4 Nær Veikåker kapell er det i hovedsak vegetasjon med stor høyde.*  
Tema utredning kulturmiljø

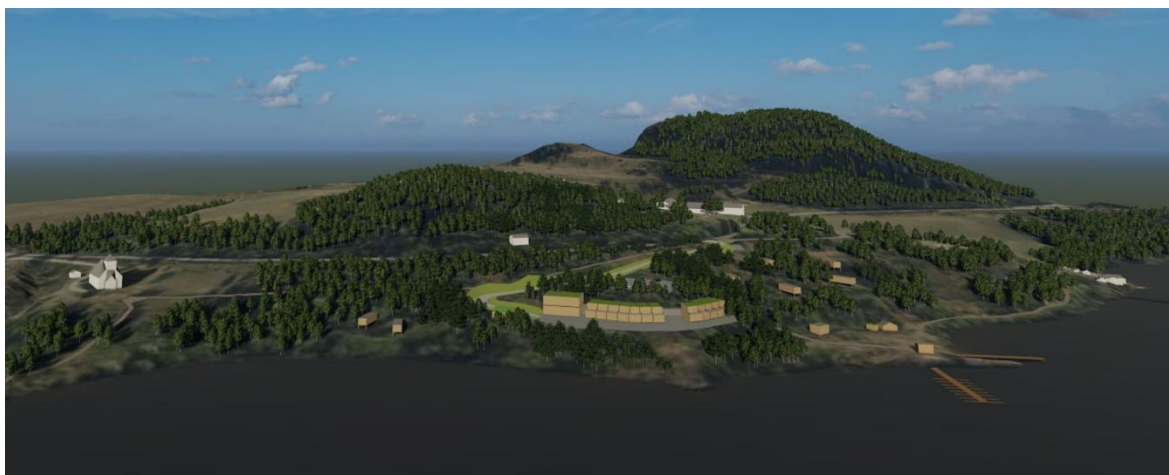
*Figur 2-1 Tiltaket illustrert med maksimal utnyttelse og maksimal byggehøyde i hht rammer i planen.*

Illustrasjonsplanen viser innenfor formålet FTU1 et leilighetsbygg med grunnflate 643 m<sup>2</sup> BYA (17 enheter), et administrasjonsbygg med restaurant 318 m<sup>2</sup> og et øvrig bygg 85 m<sup>2</sup>. Totalt utgjør dette 1046 m<sup>2</sup> BYA. Maks tillatt BYA for bygninger innenfor formålet er 1050 m<sup>2</sup>.

Leilighetsbygget, foran restauranten, er vist med en gesimshøyde på ca. 3 meter fra gjennomsnittlig planert terreng. Den nordre delen av leilighetsbygget er vist med en gesimshøyde på ca. 6 meter fra gjennomsnittlig planert terreng (2 etasjer).

Restaurantbygget er vist med 8,5 meter gesims fra gjennomsnittlig planert terreng (2 etasjer). 8,5 meter tilsvarer maks tillatt gesims/møne innenfor formålet FTU1.

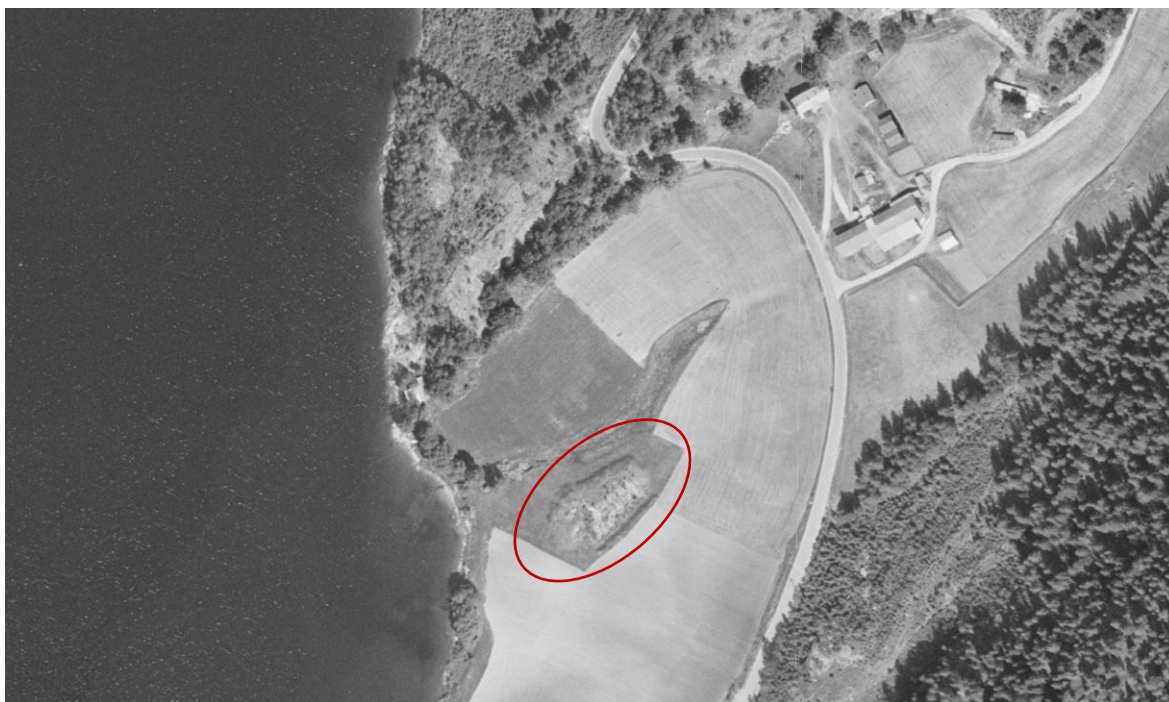
*Figur 4-1 Flyfoto 1970. Forhøyning i terrenget sør for gården der tradisjonen sier at det i middelalderen har vært en kirke. Det er ikke påvist kirkested her. Kilde: 1881.no*

I middelalderen innføres kristendommen i Norge. Det oppføres kirkebygg mange steder i by og bygd. Muntlig tradisjon sier at det på Veikåker gård har vært kirke i katolsk tid. Tidligere grunneier mente, på bakgrunn av terrenget og en rekke eiketrær, at kirkestedet lå sørvest for tunet på Veikåker, på en forhøyning i terrenget som nå er flatet ut<sup>1</sup>. Ved ØK-kartlegging på 1970-tallet ble det søkt etter spor etter kirke på stedet, men det ble ikke gjort funn.

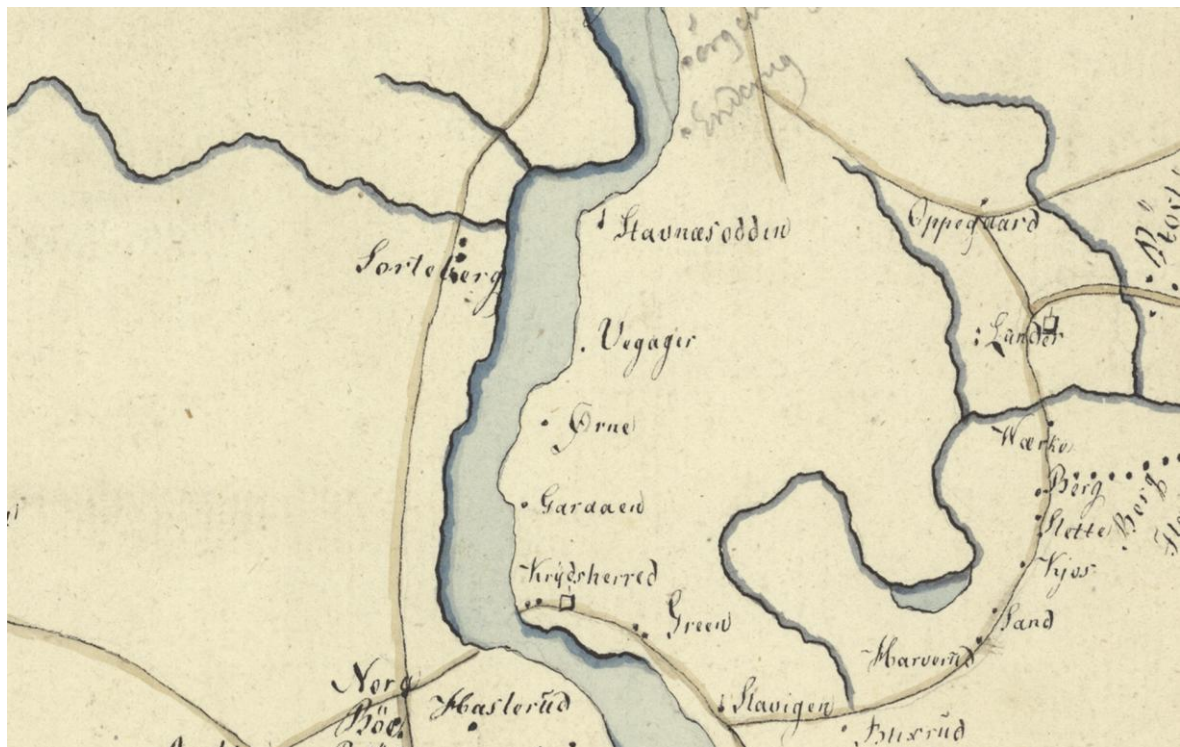
Figur 4-2 Utsnitt av kart «Norge 139: Veikort gjennom en Del af Christians-, Buskeruds- og Akershus Amter» 1814. Kilde: kartverket.no

Fra 1600-tallet var Stavanesodden under Veikåker gård, bebodd. På midten av 1700-tallet hadde stedet bevilling som gjestgiveri. Plassen hadde husmannskontrakt fra 1817 og ble fraflytta rundt 1915.

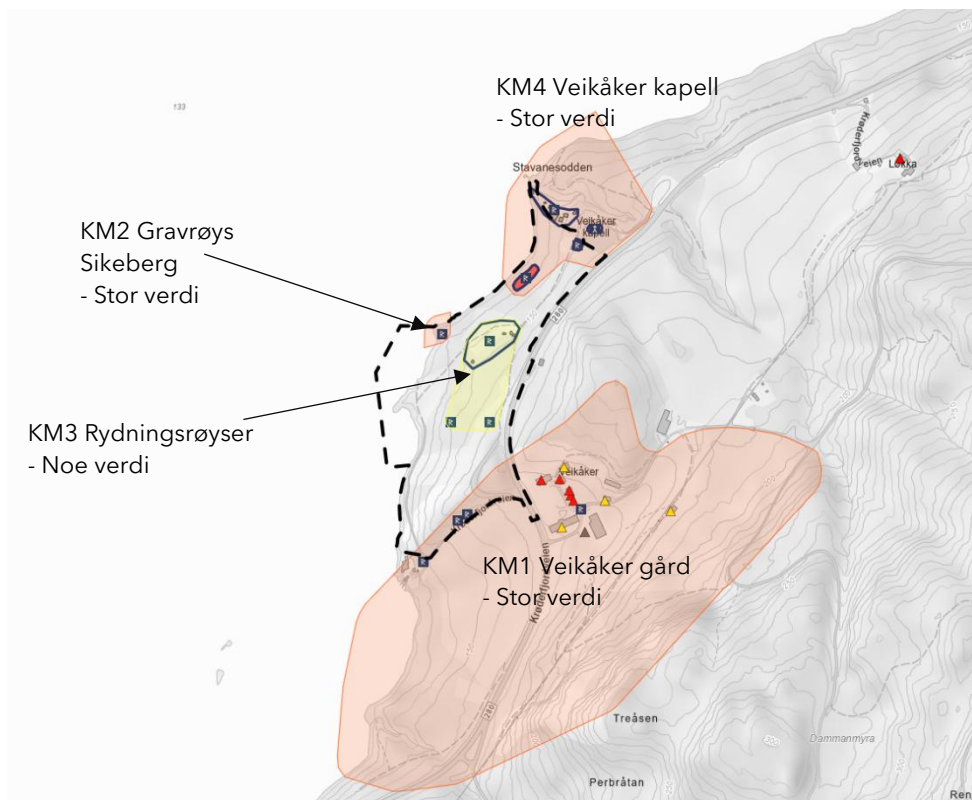
Figur 5-1: Verdikart samlet for hele utredningsområdet. Stiplet, svart linje markerer planområdet.

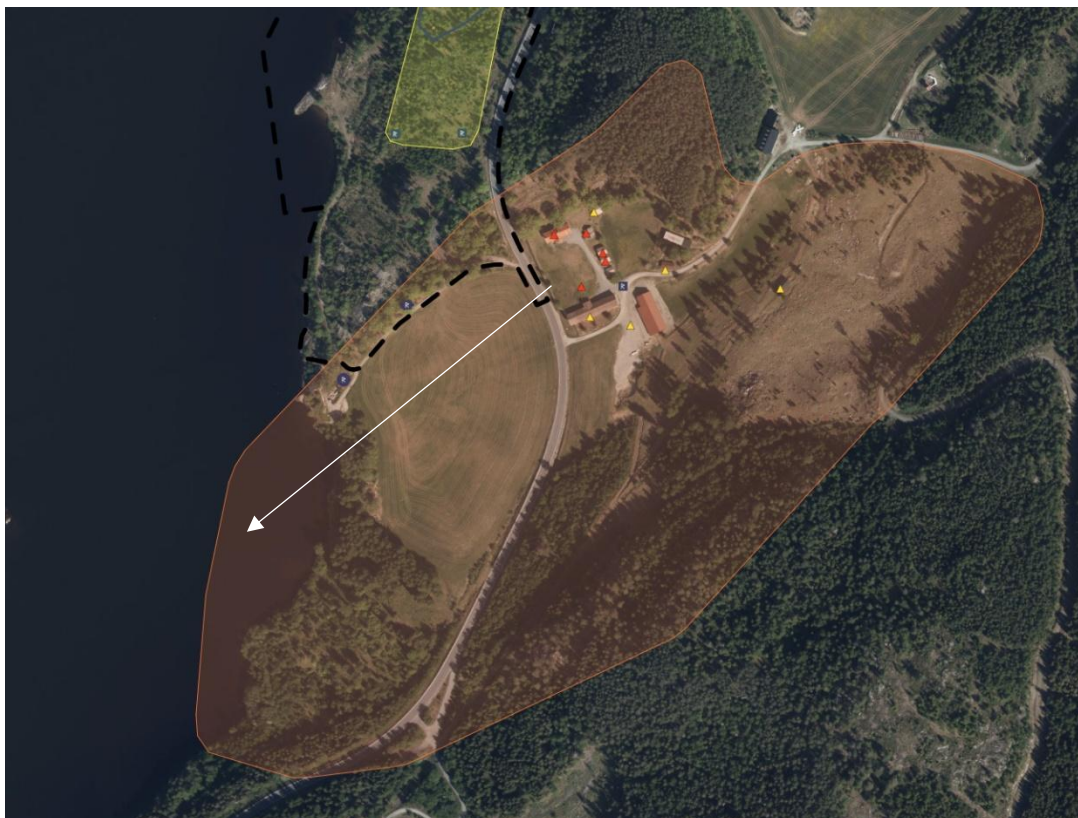
Figur 5-2 Kulturmiljø 1 Veikåker gård. Landskapsrommet har en tydelig henvendelse mot Krøderen, og siktlinje mot Krøderen er markert i illustrasjonen.

Tunet er et åpent firkanttun med flere eldre bygninger: våningshus, kårstue, to stabbur, kjellerbu (fjernet?), driftsbygning, vasshus og vedskjul. Utenfor tunet ligger smie, sag og sommerfjøs. En tuft etter en eldre smie ligger i skogen nord for Storjordet, vest for tunet.

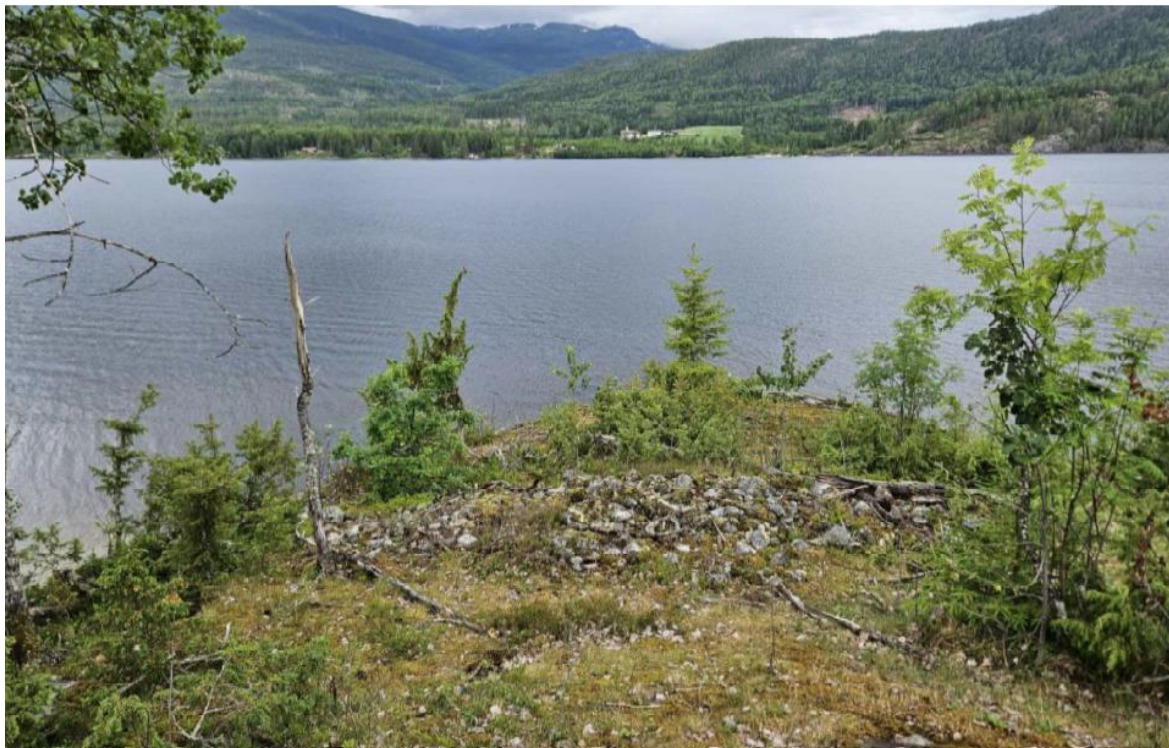
Figur 5-3 Gravrøysa sett mot vest. Foto: Buskerud fylkeskommune.

«Plassering og komposisjon er typisk for bronsealdergravrøyser. Slike røyser ligger oftest godt synlige ved ferdselsårer langs vann og kyst. Slik røysa ligger, ca. 15 m fra, og ca. 4 m over vannet, er det tydelig at den henvender seg mot Krøderen, og ikke mot land hvorfra den er lite synlig. Gravrøyser har i tillegg til å være gravminner, både vært tolket som markører langs ferdselsårer, og som en måte å markere makt og eierskap i

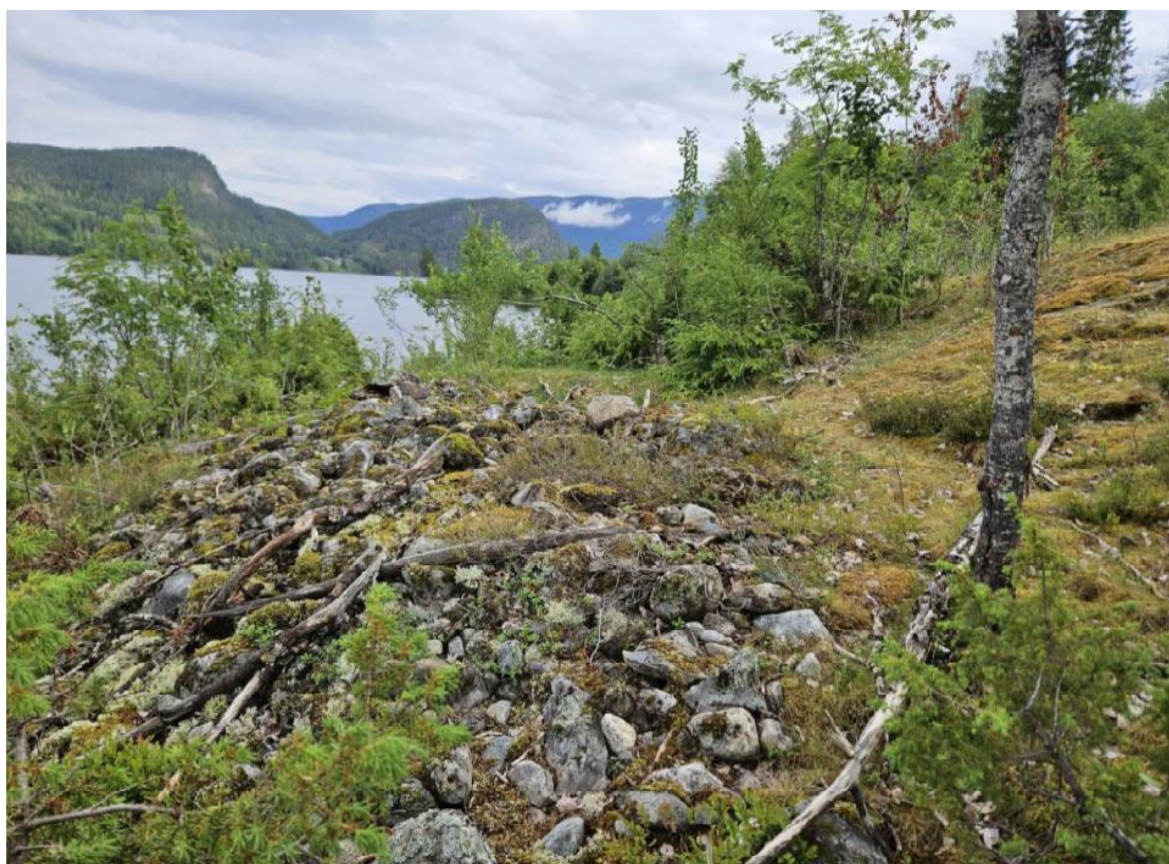
Figur 5-4 Gravrøysa sett mot nord. Foto: Buskerud fylkeskommune.

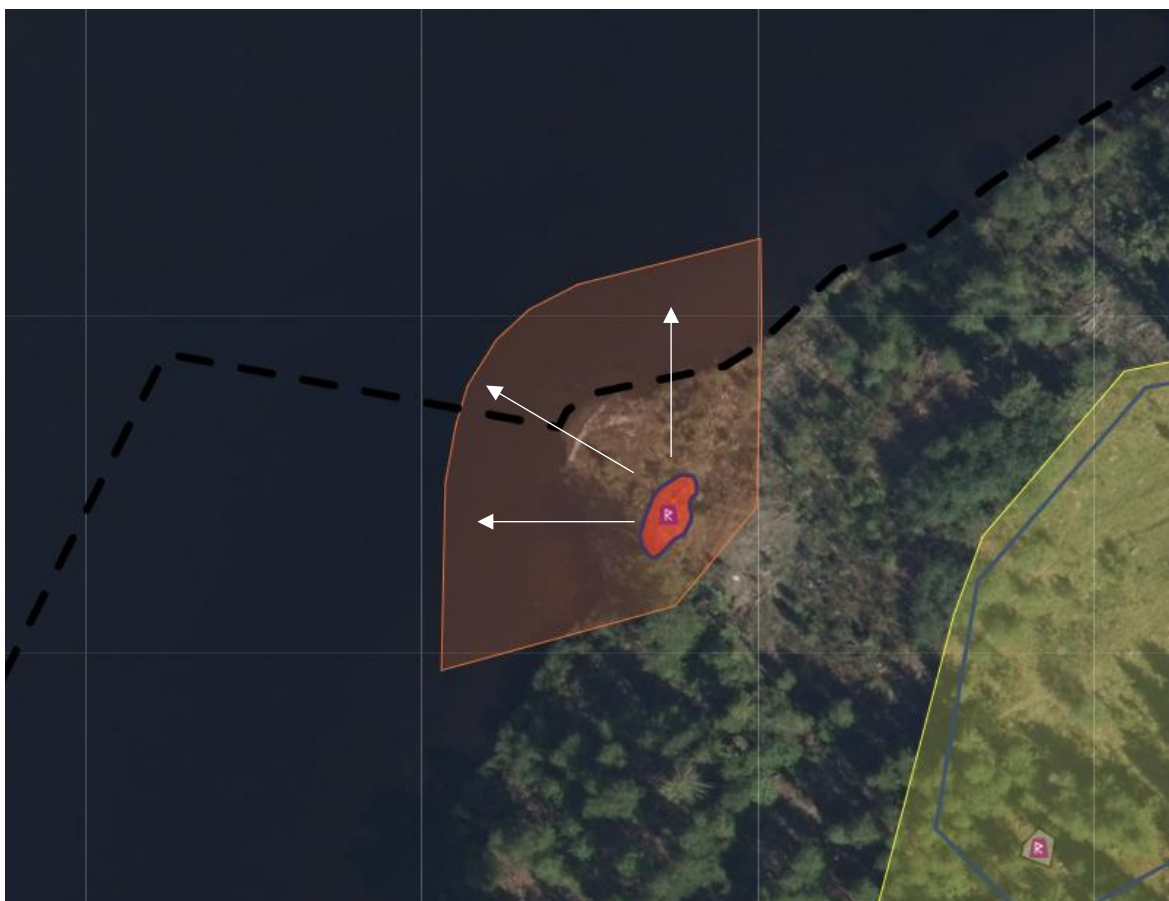
Figur 5-5 Kulturmiljø 2 Gravhaug Sikeberg. Sikt mot Krøderen er viktig i miljøet.

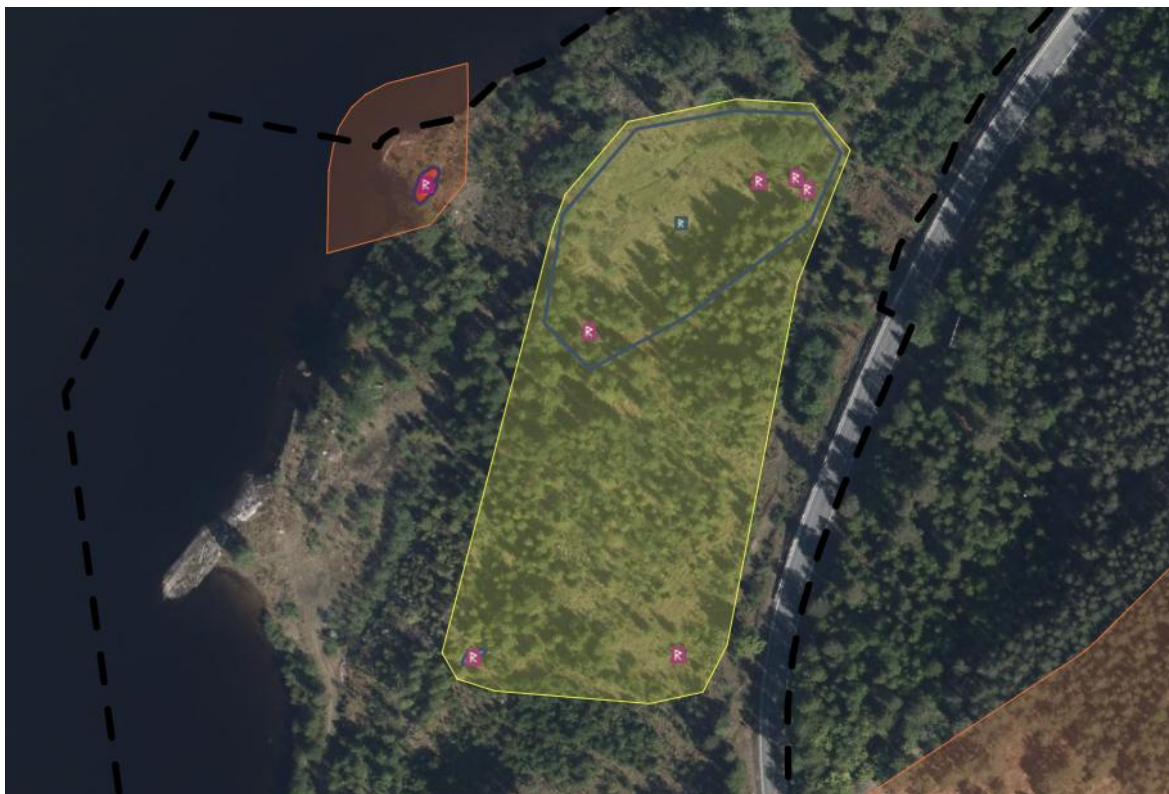
Figur 5-6 Kulturmiljø 3 Rydningsrøyser.

I terrenget mellom kapellet og storjorda til Veikåker gård ligger det rydningsrøysen fra nyere tid i terrenget. Disse kan være knyttet til gården eller til en tidligere husmannsplass.

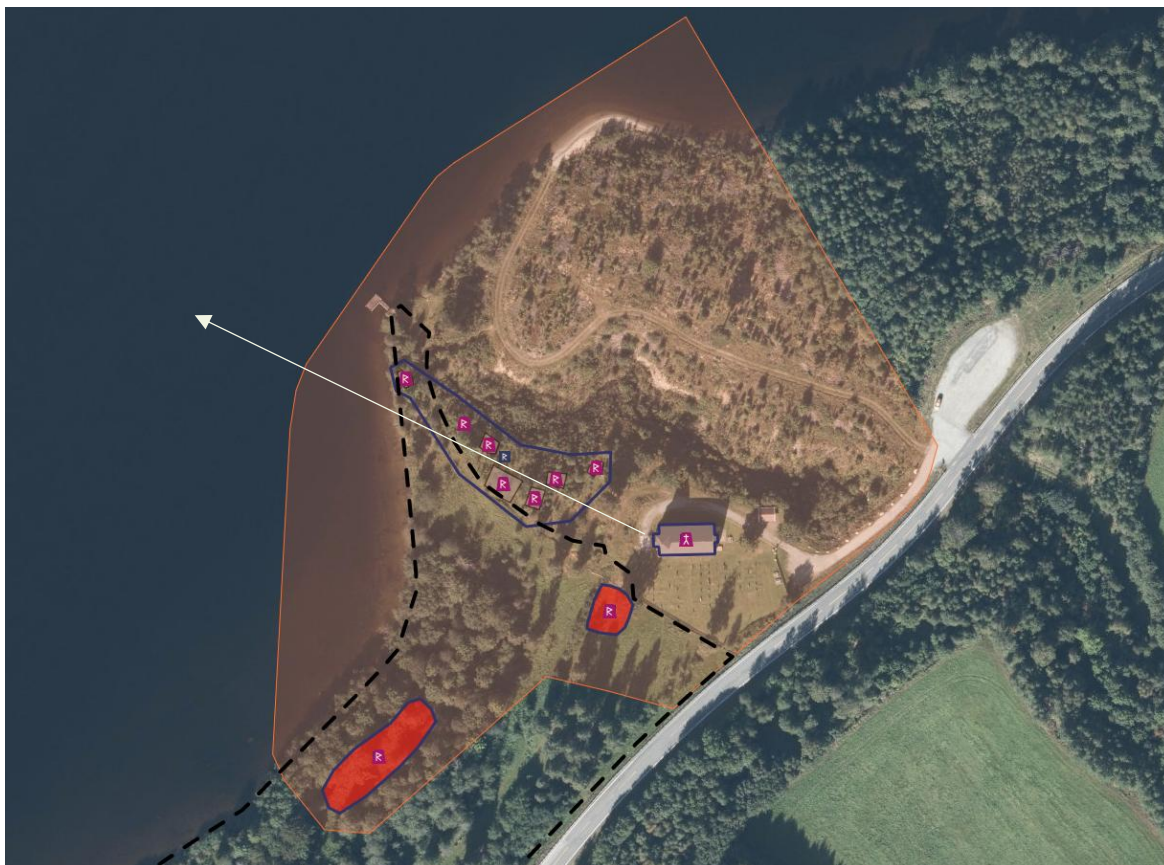
Figur 5-7 Kulturmiljø 4 Veikåker kapell. Siktlinje mot Ringnes gård er viktig i miljøet. Nord for kapellet ligger det hustuffer og rydningsrøyser etter husmannsplassen Stavnesodden. Vest for kapellet ligger det to automatisk fredete dyrkingslag, vist med rød flate i kartet. Disse er fra hhv høymiddelalder (lengst sør) og folkevandringstid (nærmest kapellet).

I arkeologisk registrering utført sommeren 2025 ble det funnet to områder med dyrkingslag innenfor kulturmiljøet. Dyrkingslaget lengst sør har ID 334289, og er datert til høymiddelalder. Dyrkingslaget nærmest kapellet har ID 34288 og er datert til folkevandringstid. Innenfor kulturmiljøet, vest for kapellet ligger det en hustufter og rydningsrøyser etter husmannsplassen Stavnesodden. En av rydningsrøysene ligger innenfor planområdet, mens hustuftene ligger utenfor planavgrensningen.

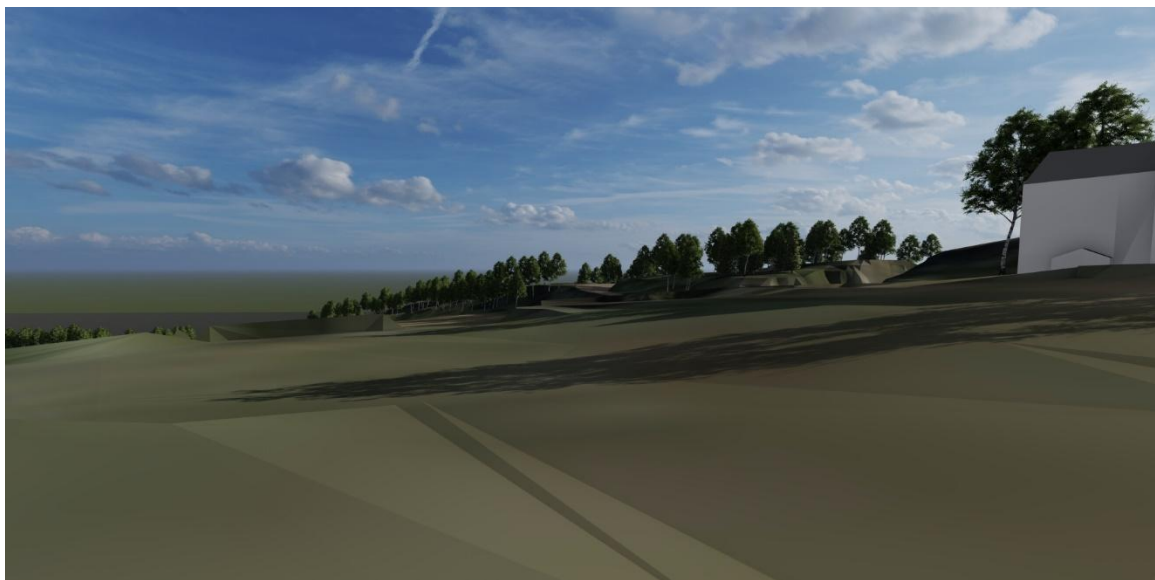
*Figur 6-1 Utsikt fra tunet mot tiltaket. Hovedbygningen på Veikåker gård til høyre i utsnittet. Tiltaket er ikke synlig fra kulturmiljøet.*

Tiltakene i planen ligger utenfor landskapsrommet rundt Veikåker gård der tunet inngår med alle bygninger, jernaldergraven og tufta etter en eldre smie. Tiltaket ligger skjult bak terrengryggen sett fra standpunkt innenfor kulturmiljøet. Det påvirker heller ikke den viktige siktlinjen mot Krøderen.

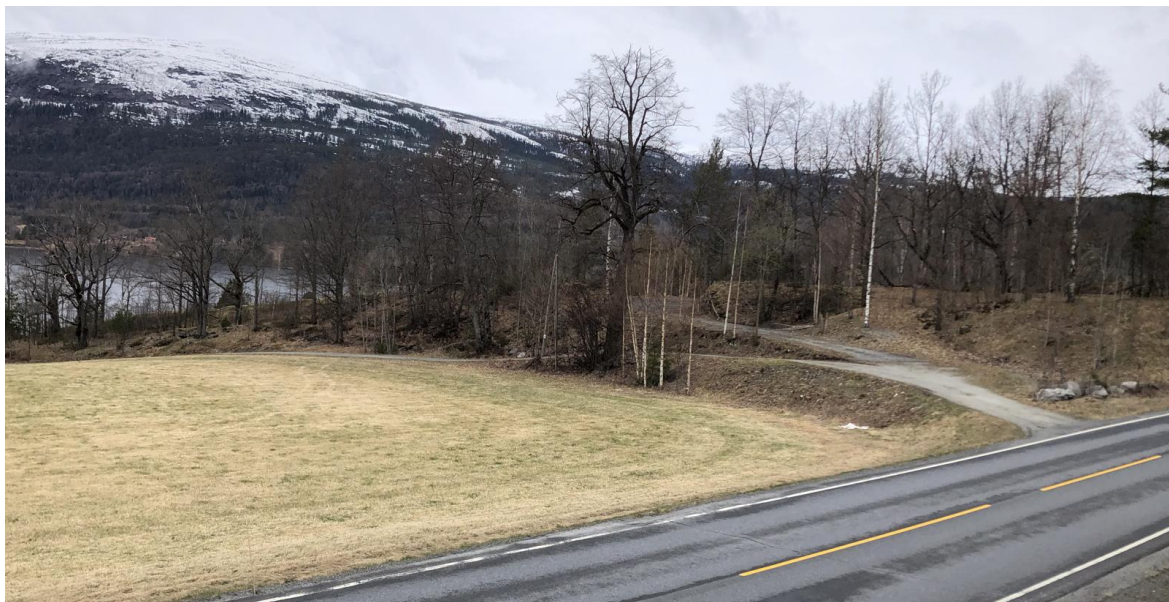
*Figur 6-2 Referansefoto av terrengformasjonen mot området der byggetiltakene i planen ligger.*

Utsnitt fra modell viser at tiltaket kan bli synlig ved siden av kulturmiljøet i sett fra Krøderen. Trærne som ligger i modellen er inntil 11 meter høye. Reell vegetasjon i området har varierende høyde. De mindre hyttene som ligger nærmest kulturmiljøet vil være synlig mellom trærne, men disse er små og underordner seg kulturmiljøet visuelt.

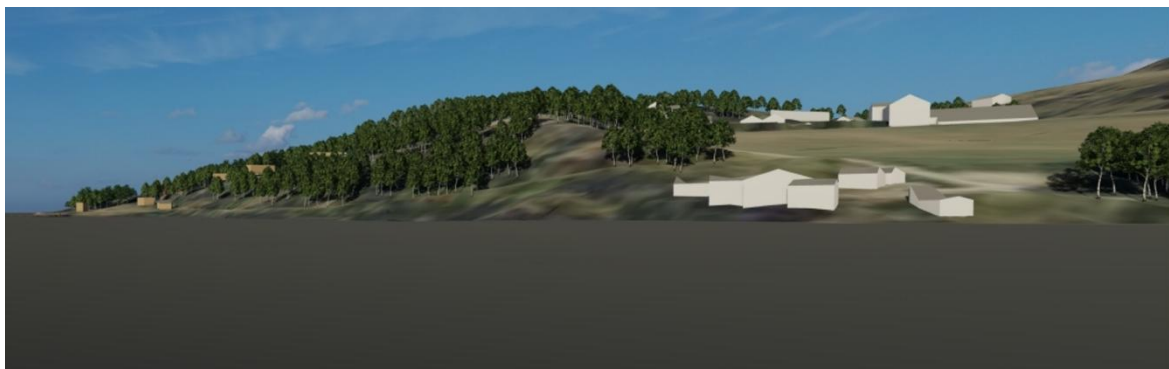
Figur 6-3 Kulturmiljøet sett fra fjorden. Til venstre i utsnittet ser man hyttene mellom trærne. Deler av hotellet er så vidt synlig lengst vekk i utsnittet.

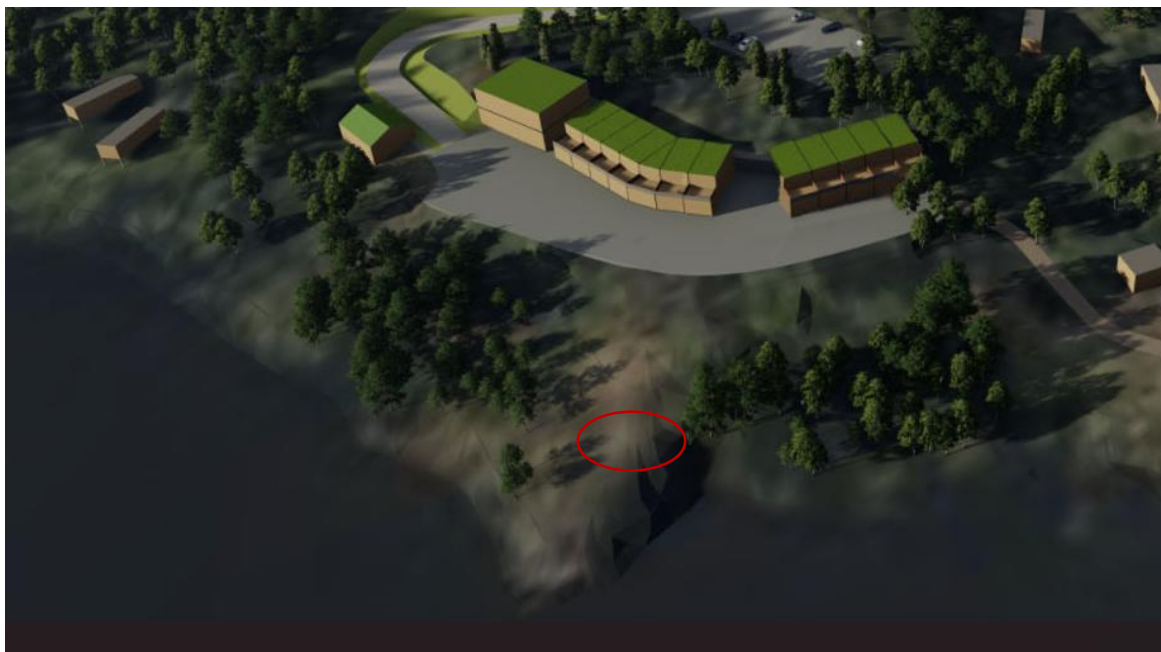
Figur 6-4 Utsnitt av modell. Gravrøysa ligger innenfor rød ring i illustrasjonen.

Hotellet i planforslaget ligger øst for gravrøysa på Sikeberg. Planen sikrer en buffersone på 25 meter utenfor kulturminnets synlige ytterkant. Formålsgrense og byggegrense er trukket i en rett linje innenfor neset, og sikrer at neset ivaretas som naturformasjon. Formålsgrensen og byggegrensen er lagt i en rett linje, og sikrer at neset består som naturområde. Byggegrensen er plassert 56 meter bak neset.

Dagens vegetasjon øst for kulturminnet er lav, og består i hovedsak av eng og enkelte unge løvtrær, og gir lite skjerming mot nye tiltak. Nytt hotellbygg vil ligge synlig i sammenheng med kulturminnet når man ser rett mot øst fra vannet. Dette vil gi noe nærvirkning. Bebyggelsen er begrenset til to etasjer, og vil ikke ruve i landskapet mot kulturmiljøet.

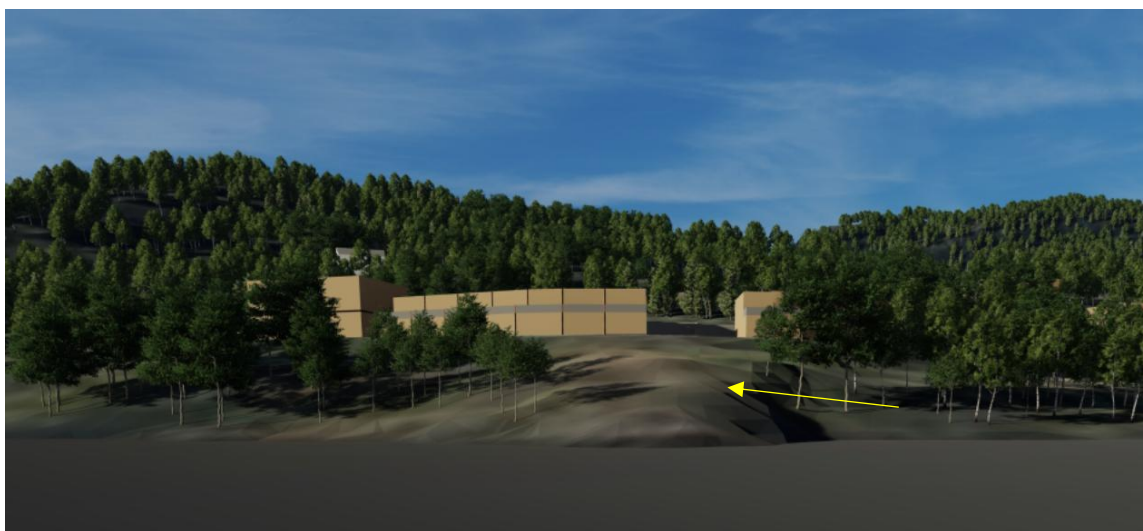
Figur 6-5 Gravrøysa ligger på en hylle nedenfor en skrent i terrenget. Gul pil markerer plasseringen i illustrasjonen.

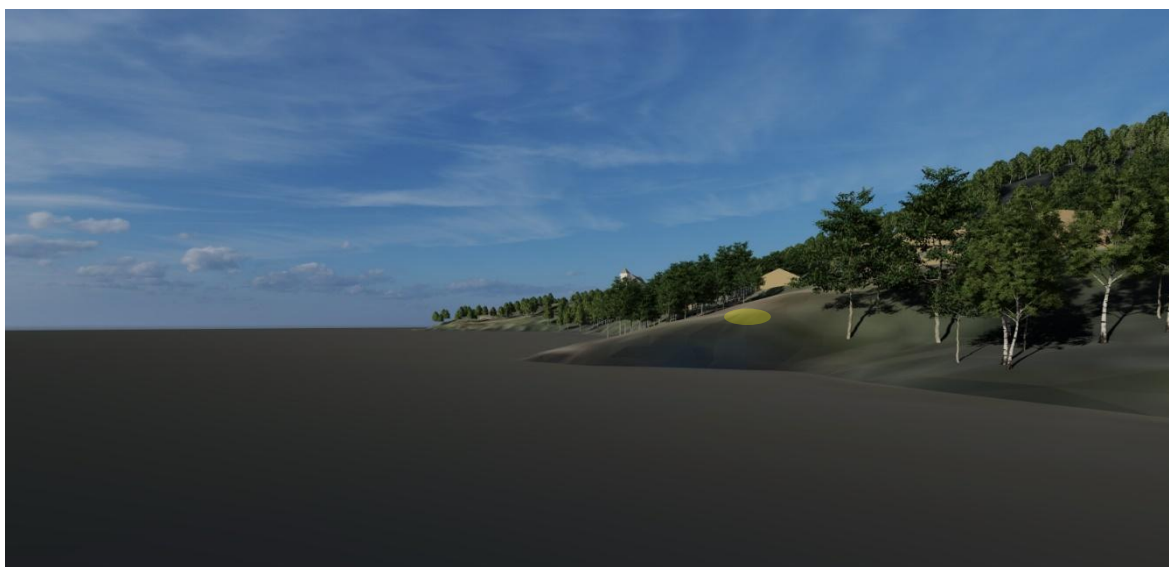
Figur 6-6 Neset med sett fra sør. Gravrøysas plassering er markert med gult i illustrasjonen

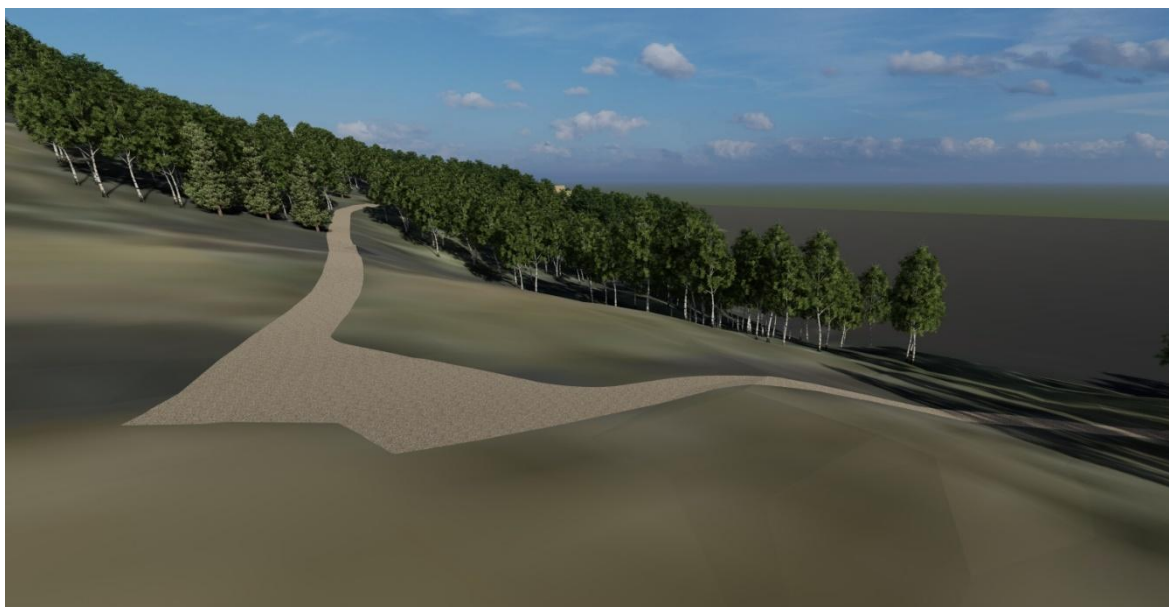
Figur 6-7 Utsikt mot hotellet, sett fra standpunkt foran Veikåker kapell. Tiltaket legger seg under vegetasjonsbeltet og blir lite synlig fra kulturmiljøet.

Visuelle virkninger: Av tiltakene i planen er det kun hotellet som ligger slik at det kan være synlig fra miljøet. Utsnitt fra modell viser at en liten del av hotellet kan bli synlig fra standpunkt foran kapellet. I vintersituasjon når det ikke er løv på trærne vil tiltaket kunne være synlig gjennom vegetasjonen, men det er god avstand mellom kulturmiljøet og tiltaket, og tiltaket vil i liten grad påvirke opplevelsen av kulturmiljøet.

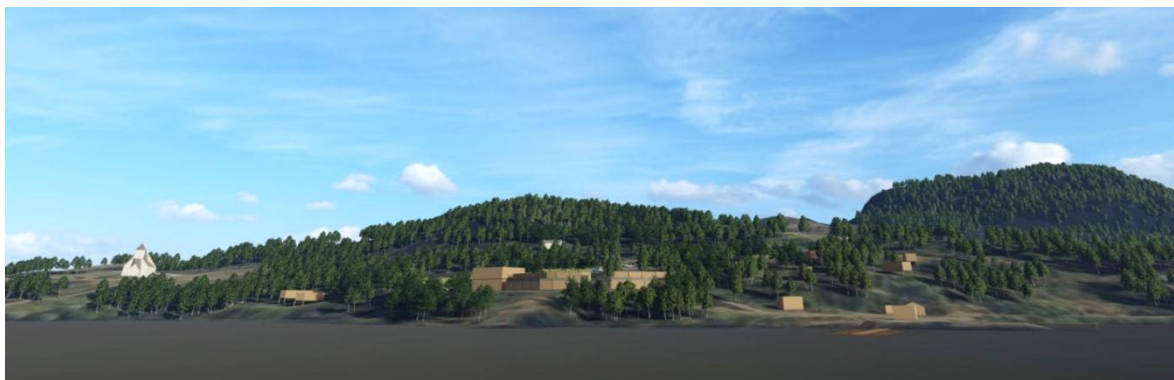
Figur 6-8 Veikåker kapell og planområdet sett fra Krøderen.

Sett fra Krøderen vil tiltaket være synlig i sammenheng med kapellet. Tiltaket er plassert langt ned i landskapet. Byggehøyde i to fulle etasjer gjør at tiltaket blir liggende markant lavere enn kapellet, og forstyrrer ikke kapellets fremtredende plass i landskapet, sett fra Krøderen.

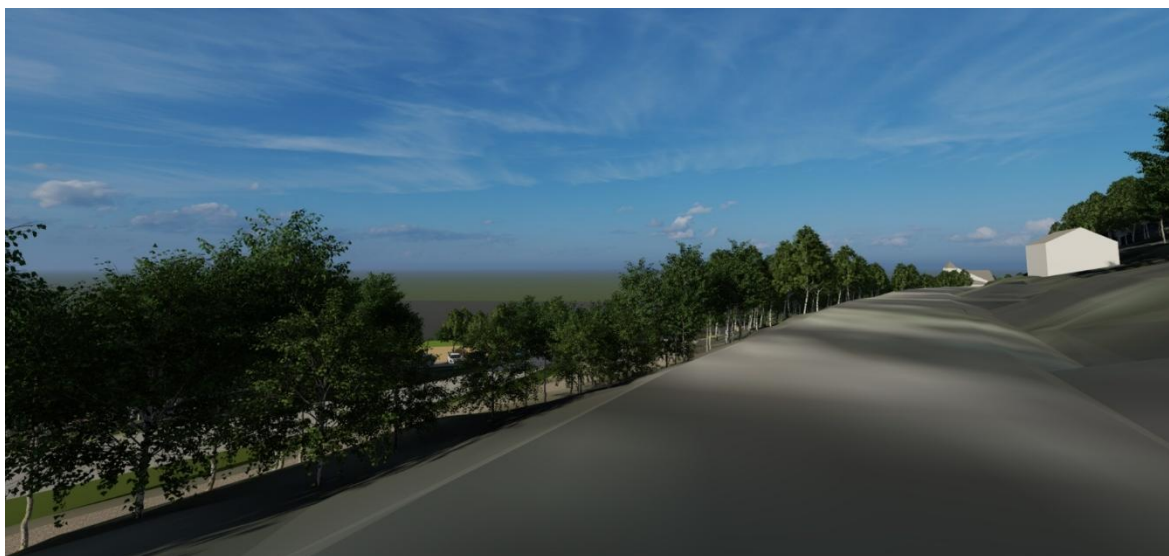
Figur 6-9 Opplevelsen av adkomsten mot Veikåker kapell vil i liten grad bli forstyrret av tiltaket, da det er plassert lavt i landskapet.

Også når man reiser langs fylkesveien ligger tiltaket lavt i landskapet. I siktlinjer langs veien, vil tiltaket i liten grad forstyrre opplevelsen av ankomsten til kapellet.
