Dato: 15.10.2024  
Dokumentnr.: 118368n1  
Prosjektnr.: 114760  
Utarbeidet av: Ivar Gustavsen  
Kontrollert av: Geir Solheim

### Krødsherad. Veikåker

### Temautredning områdestabilitet, geotekniske vurderinger

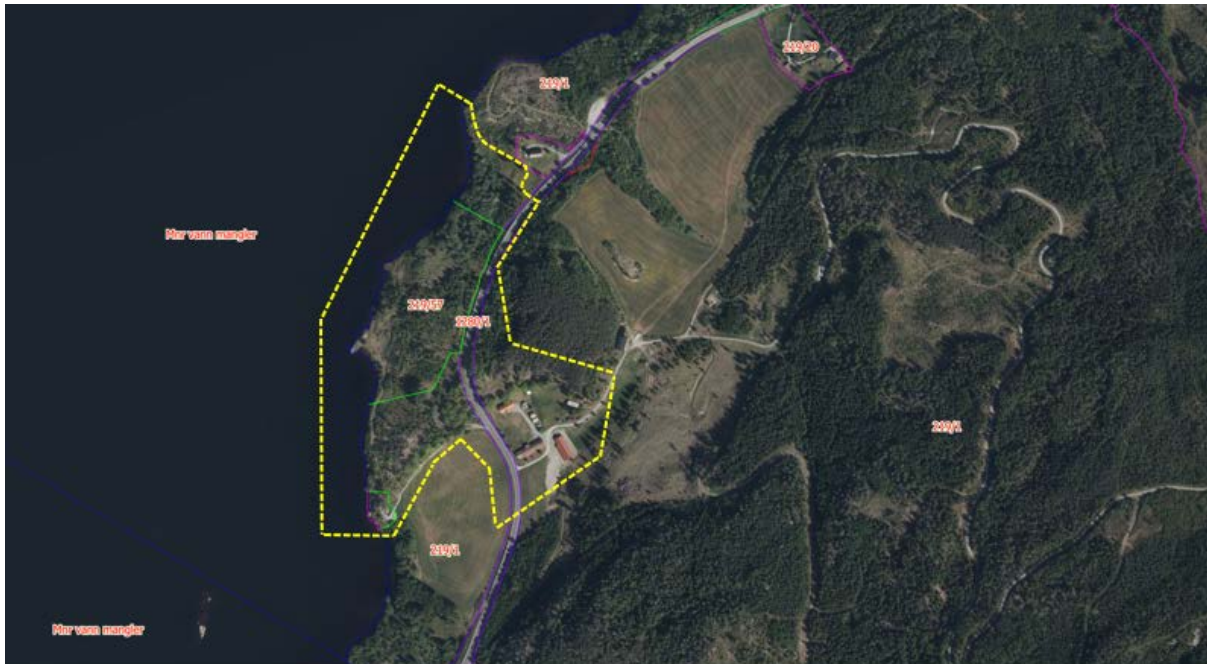
kirken er det en inntil 8 m dyp bekkeravine med utløp i Krøderen. Flyfoto fra Norgebilder.no er vist på figur 2 under.

Figur 2. Flyfoto fra [www.norgebilder.no](http://www.norgebilder.no) tatt 11.08.2023. Planområdet er skissemessig markert med gult.
