# Fagrappport naturmangfold

Konsekvensutredning områdereguleringsplan for  
Krøderen

| <b>Prosjekt</b> | Områderegulering Krøderen |
| <b>Kunde</b> | Krødsherad kommune |

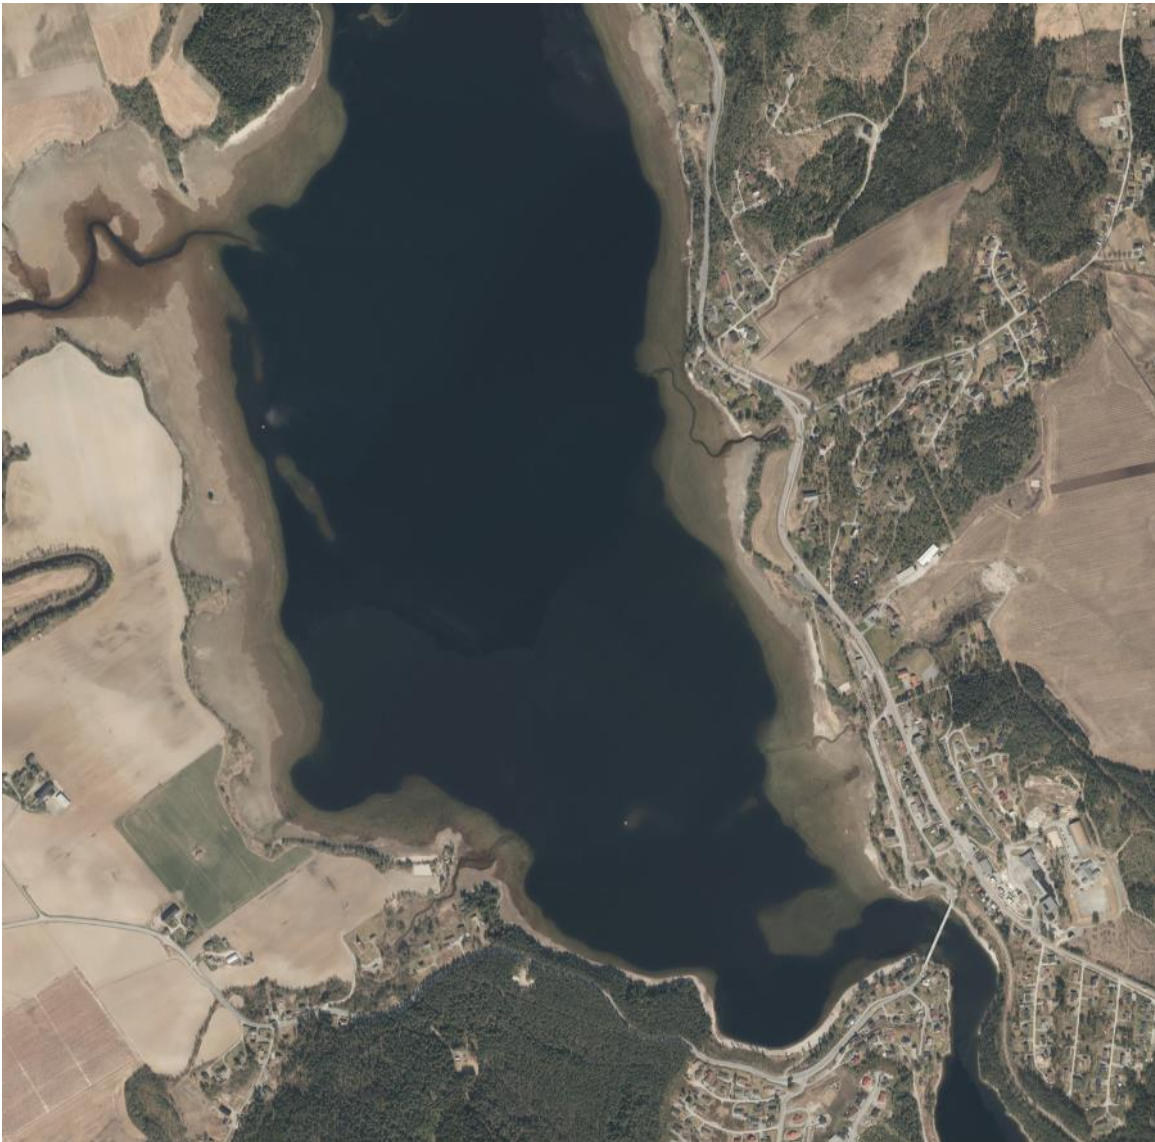
Figur 3-5. Ortofoto fra våren 2016 med lav vannstand og blottlagte strender på nordsiden. Kilde: norgebilder.no.

Krøderen er regulert med opptil 2,6 m mellom 131 og 133 moh. I perioder med lav vannstand er større arealer rundt utløpet blottlagt slik flybildet på våren i 2016 viser (Figur 3-5).

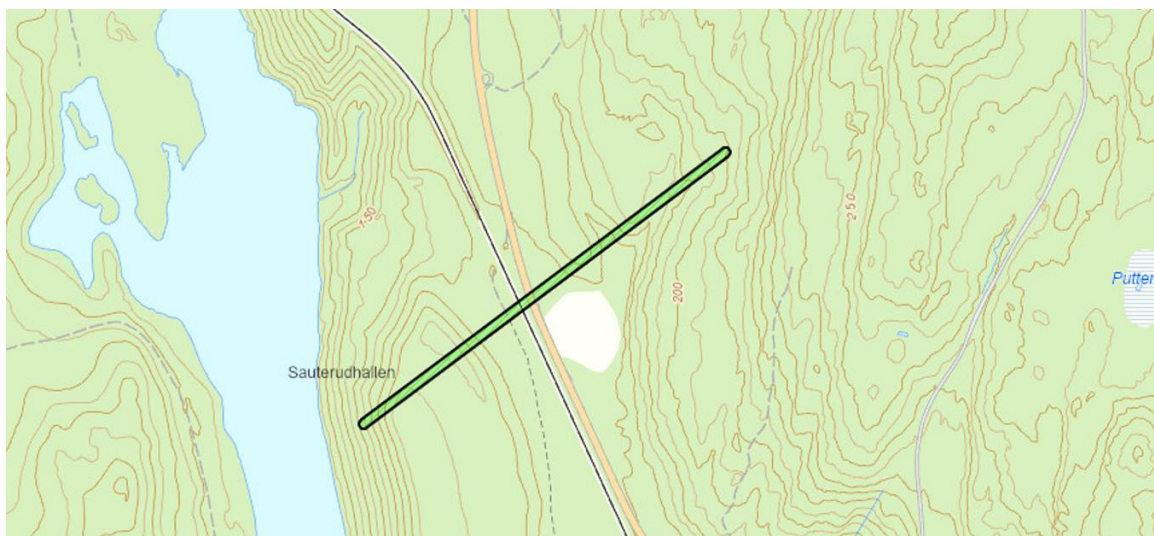
Figur 4-22. Registrert elgtrekk over Krøderfjordveien mot Snarumselva og Holleia. Kilde: Artskart. no.
