Juryrapport Ny skole Krødsherad

Dato: 22.08.2023

Det er avholdt konkurranse om følgende anskaffelse: Krødsherad skole, totalentreprise med designfase og samspill. Tilbudsfristen var satt til 15.06.2023 kl 12:00. Følgende tre leverandører har vært prekvalifisert og levert prisede løsningsforslag innen fristen:

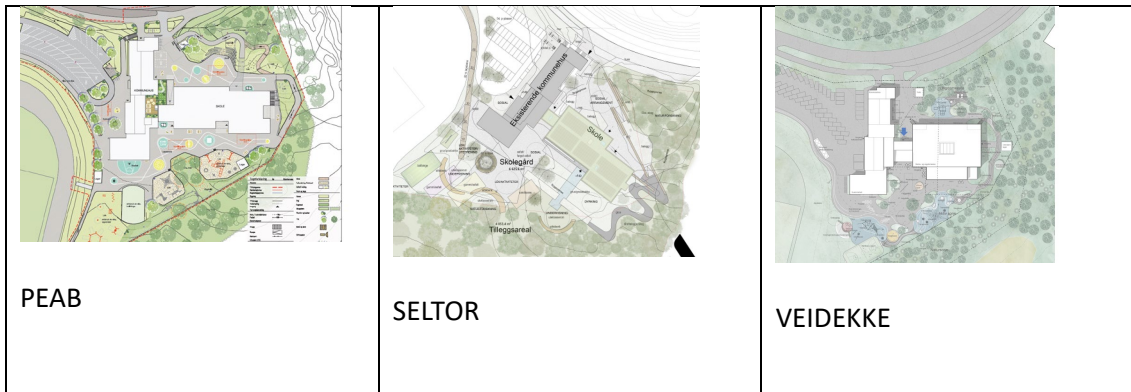
Figur: Utomhusplanene for skolebygningene

Prosjektet har de nødvendige gangforbindelsene mellom forskjellige deler av skolegården og fra skole til idrettshall. Det er en viss formmessig likhet som være positivt, men det er ikke markante grep. Det er ikke gjort endringer rundt kommunens hovedinngang. Rommet foran bibliotek, svømmehall fungerer godt. Rommene i overgangen mellom nytt og eksisterende bygg, spesielt i øvre plan, er ikke like godt løst.

Planen har gangforbindelsene fra skole til idrettshall, men med tidligere merknader om universell utforming. Forbindelser rundt skolebygget bærer preg av gangvei eller rampe. Det er etablert noen underlige trapper rundt kommunens hovedinngang. Det er ikke bra. Rommet foran bibliotek, svømmehall er antydnet i en farge, men kan også være en del av den større asfaltflaten. Rommene i overgangen mellom nytt og eksisterende bygg er lite bearbeidet, men løsningen virker ok.

Prosjektet har de nødvendige gangforbindelsene mellom forskjellige deler av skolegården og fra skole til idrettshall. Dette prosjektet har en tydeligere formmessig helhet, selv med små virkemidler som forsiktige buete veier og asfalmaling.

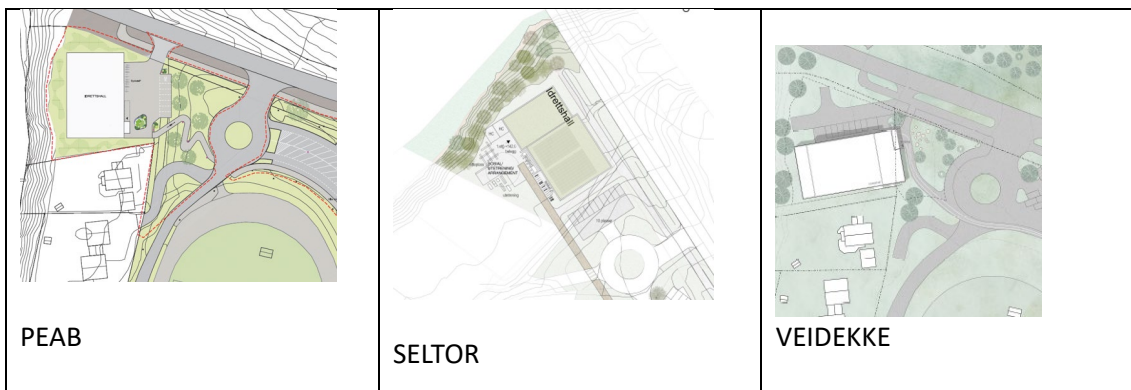
Figur: Utomhusplanene - idrettshall

Det er forskjeller i hvordan idrettshallen er lagt. I Peabs forslag er hallen lagt parallelt med elven. Seltor har lagt hallen parallelt med veien, og Veidekke har orientert hallen ifht tomtegranse. Juryen har ikke hatt en sterk oppfatning rundt dette, men har vært mer opptatt av hvordan terrengfallet håndteres og hvordan hallen er løst i sammenheng med plassering av parkering og hovedinngang. I Peabs forslag er parkering og hovedinngang samlet, og terrengfallet er håndtert med et grøntareal. I

Seltors forslag er parkeringen lagt i terrengfallet, noe som må gi en del forstøtningsmurer uten at dette er forklart. I tillegg vil HC-parkeringen måtte foregå via gangvei, noe som er uheldig. Veidekke har lagt parkeringen mot vei og hovedinngang mot et grønt terrengfall. Det vurderes som en god løsning at ikke parkeringen dominerer området rundt hovedinngangen.

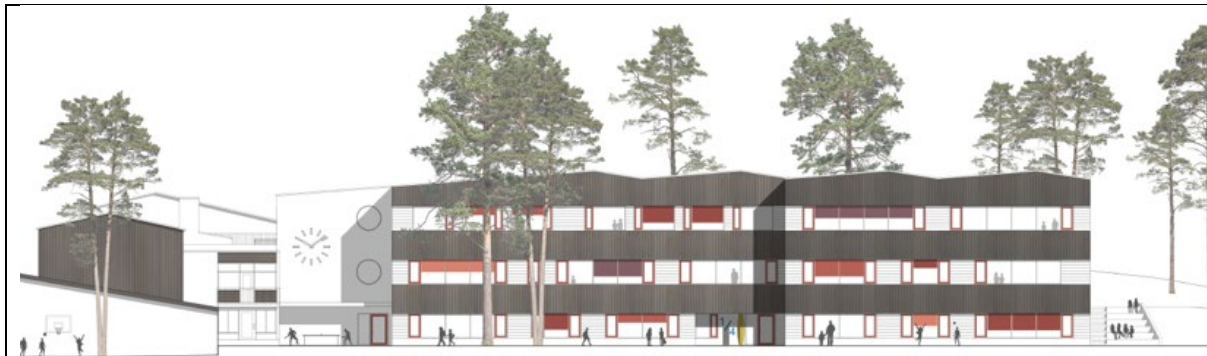
PEAB

Det er i denne rapporten valgt å vise sørfasadene. Alle prosjektene er i tre etasjer mot sør, og det er her det er mest utfordrende å få til å skape et sympatisk nedskalert uttrykk. For alle prosjektene kan vi si at de fremstår som mer sympatiske og tiltalende mot nord, hvor bygningsmassen kun er i to etasjer.

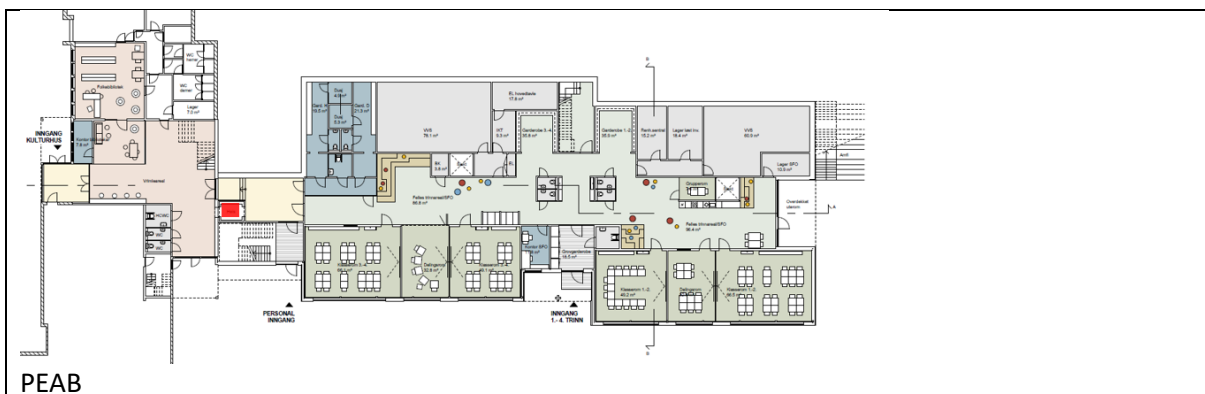
Plan 0

Peab og Seltor løser de generelle læringsarealene for 1-4 ved å legge undervisningsarealene mot sør, delt av et sentralt inngangsparti. Mens Peab har en uheldig løsning med garderober i bakkant, har Seltor gardrobene i sin helhet knyttet til inngangspartiet, noe som er en mye bedre løsning. På den annen side er trinnarealene til Peab bedre knyttet sammen til ett større, sammenhengende landskap. Peab viser også flere attraktive amfier og gode uformelle læringsarealer i sitt trinnareal. Ikke minst får de også inn dagslys mot øst, noe som er svært positivt. Det uheldige ved Seltors løsning er at garderoben er en barriere mellom 1-2 og 3-4, samt at trinnarealene ikke er noe særlig attraktivt løst. Veidekke har en grunnleggende annen løsning, hvor 1-4 er samlet rundt et felles trinnareal. Dette gir større fleksibilitet i bruken av arealene. Soneinndeling i selve trinnarealet er også mulig i en videre utvikling av prosjektet. Garderobene er samlet og det er ikke konflikter knytte til rent/skittent. Det som kunne vært bedre er om gardrobene kunne deles inne i 4 deler (1 for hvert trinn) og ikke 3. Trinnarealet er godt løst med god integrasjon av SFO-funksjoner og varierte uformelle læringsarenaer. Nærhet til Mat- og helse vurderes også som et heldig grep, da dette kan utnyttes av SFO.

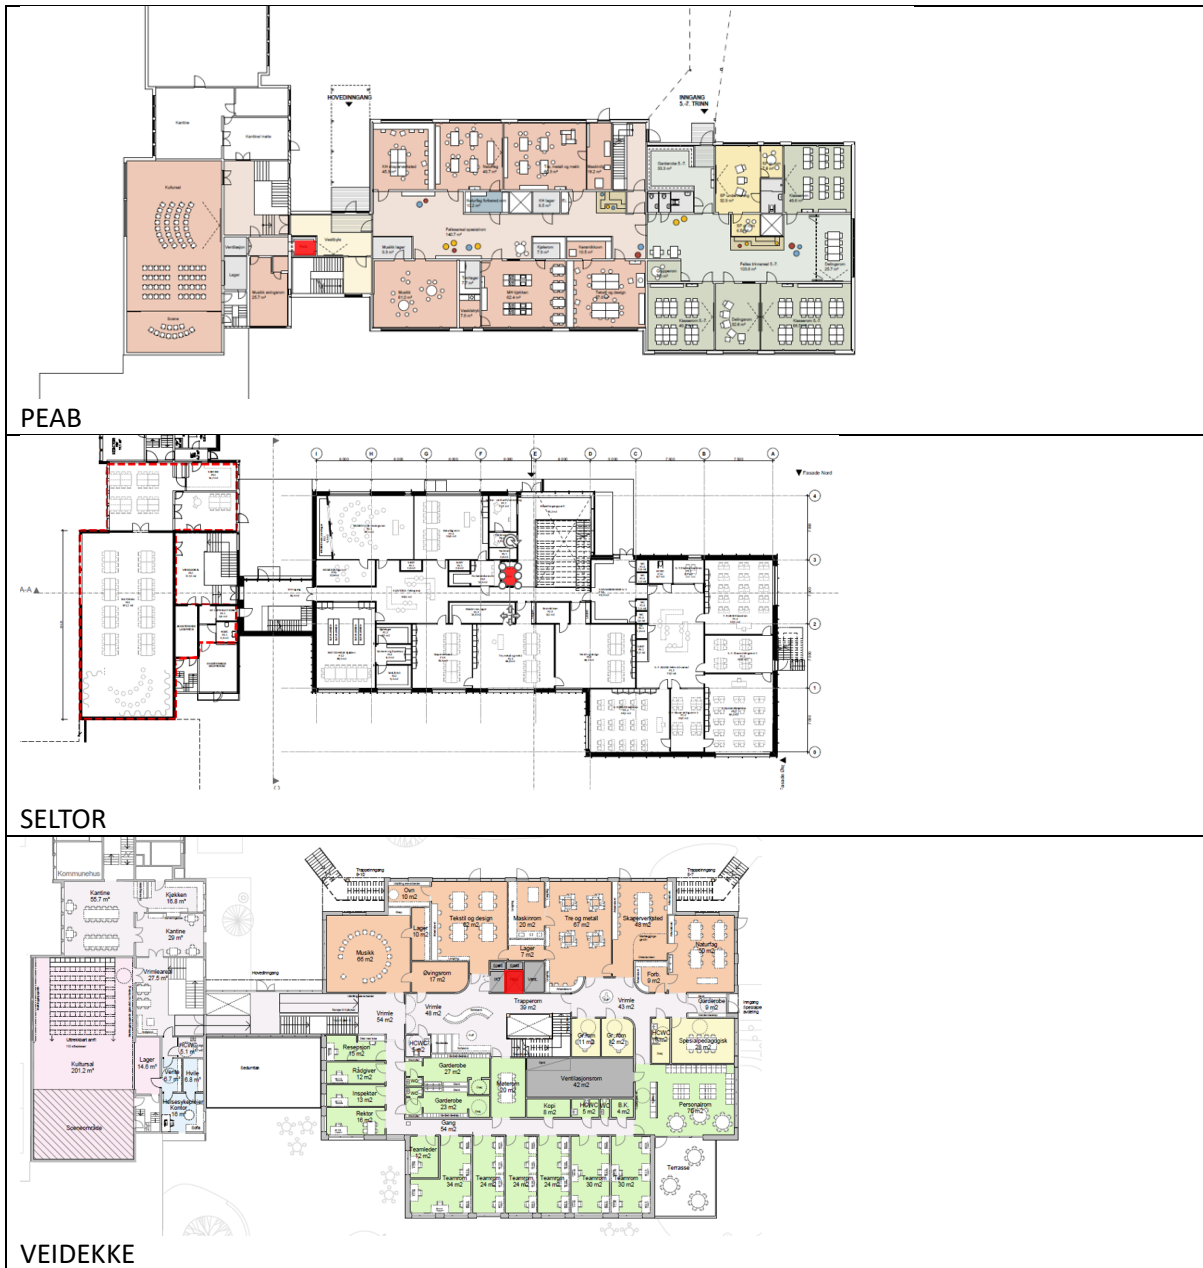
Plan 1

Peab og Seltor har plassert de generelle læringsarealene for 5-7 mot øst. I begge prosjektene er dette et forskjøvet volum som overordnet skiller arealet fra de spesialiserte læringsarealene. Forskjellen på løsningene er at Peab viser en smart løsning hvor det ene delingsrommet kan åpnes med en foldevegg og inngå i felles trinnareal og gi dagslys. Seltor gjør nesten det omvendte, her blir en trapp plassert foran det lille vinduet til delingsrommet. Peab legger kjærlighet i trinnarealet og viser en overbevisende bruk og et rikt repertoar, mens Seltor ikke har noen klar ide om en god bruk av felles trinnareal. Mens Peab har en uanstrengt og umiddelbar forbindelse mellom trinnarealet og det spesialiserte læringsarealet, må man i Seltors prosjekt gjennom garderoben til 5-7, noe som er uheldig. En ulikhet mellom prosjektene er også plassering av spesialpedagogisk avdeling. Peab har integrert denne i arealet til 5-7, mens Seltor har plassert den spesialpedagogiske avdelingen mer nøytralt i plan 2 med nærhet til personalavdelingen. Seltors løsning vurderes som den beste for denne avdelingen. Men brukerne mener at begge deler kan fungere godt.

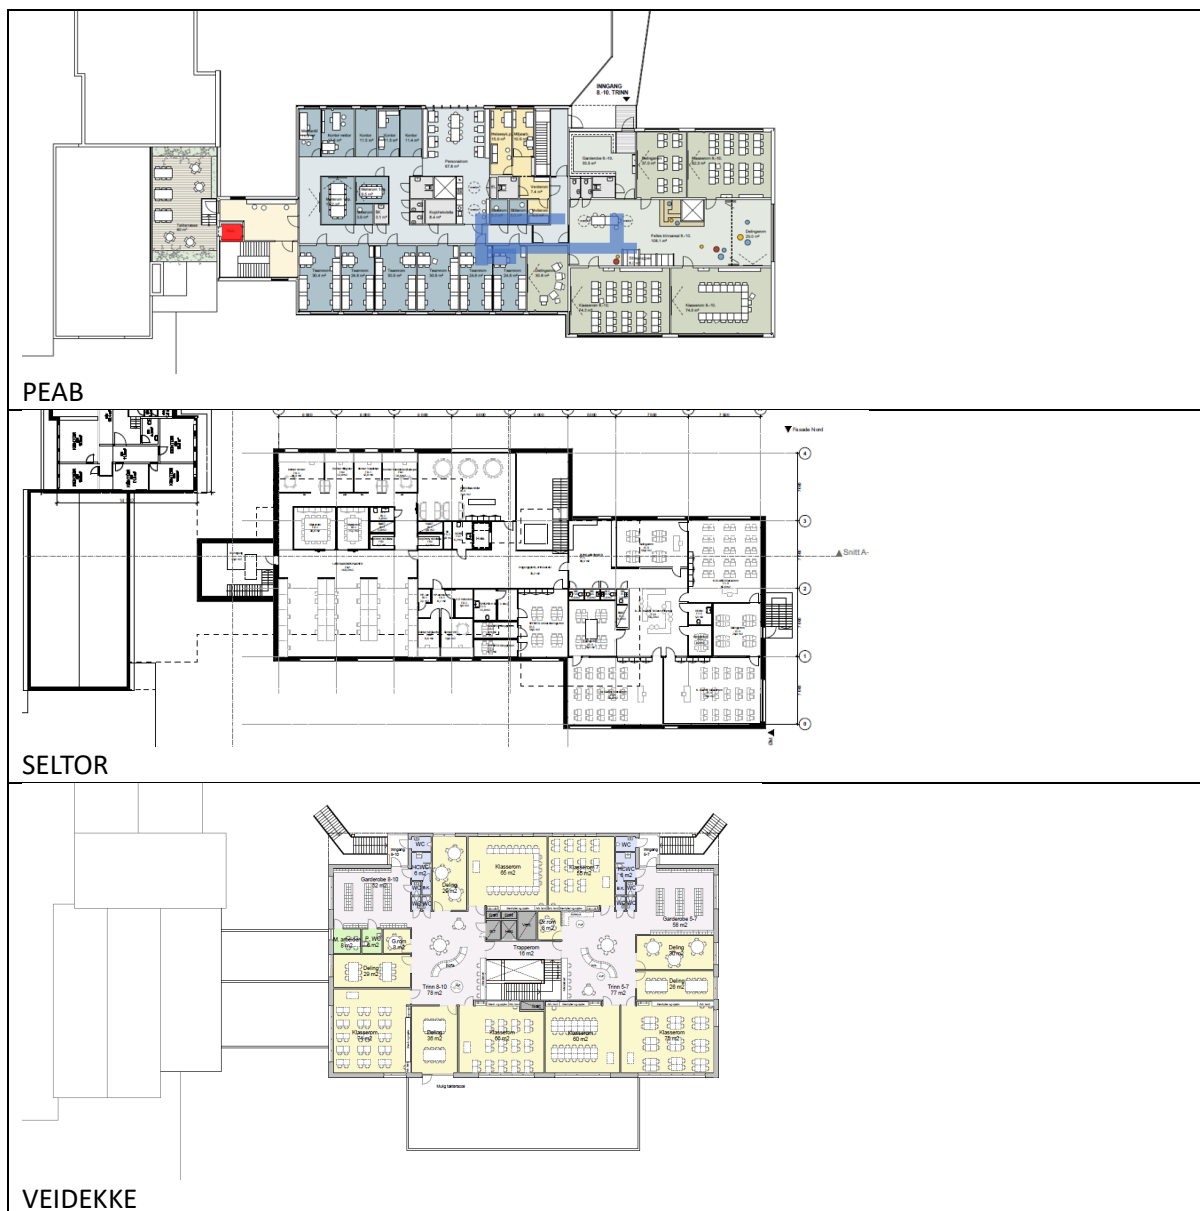
Plan 2

Veidekkes løsning på de generelle læringsarealene kommenteres separat, da løsningen er mindre sammenliknbar: I Veidekkes løsning er trinn 5-10 samlet i plan 2. Sentralt i trinnarealet er trapp og åpent ned som gir siktforbindelser vertikalt og gjør arealet mindre isolert. De felles trinnarealene er med dette også tilført en romlig kvalitet og attraksjon. For en skole med ulike scenarier for fremtidige elevtall kan en samlet løsning være til stor fordel, da antall elever på ulike årstrinn kan variere. Mulighetene for å utnytte lærerressurser blir også mer fleksibel. Elevinngangene har ikke egen heis direkte knyttet til garderobene, men den sentralt plasserte heisen vurderes å gi små ulemper. Det kan vurderes om det bør avsettes plass til heis slik at man har en slik mulighet i fremtiden. Selv om løsningen overordnet er god, er det få delingsrom som er plassert mellom undervisningsrommene og

delingsrommene er smale. Felles trinnareal for 5-7 har et godt «passivt hjørne» som gir god mulighet for møblering, mens felles trinnareal for 8-10 er mer utfordrende mer mye dører.
