# Områdeplan for Krøderen

## Geoteknisk premisnotat områdeplan

| <b>Prosjekt</b> | Områdeplan for Krøderen - utredninger |
| <b>Dokumentnummer:</b> | RIG-N01-A01 05.12.2023 |

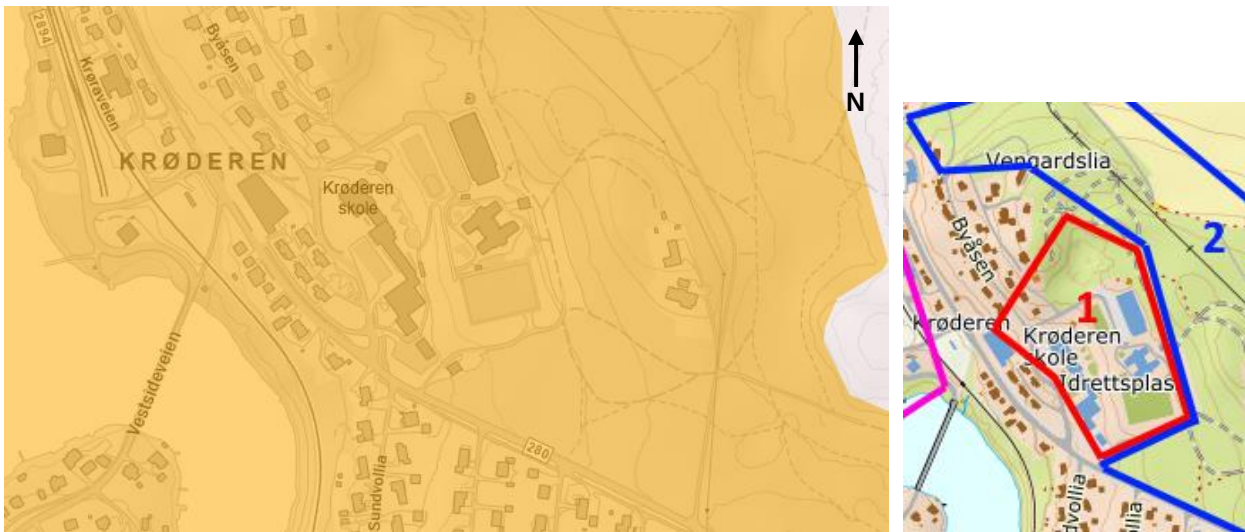
Løsmassekartet fra NGU viser at det i delområde 1 kan forventes at øverste lag av løsmasser består av breelvavsetninger. Det vil si materiale transportert og avsatt av breelver. Sedimentene kan forventes å bestå av forskjellige avsetninger fra fin sand til stein og blokk.

Figur 2 - Løsmassekart over delområde 1. Oransje farge = Breelvavsetninger. Rosa = Bart fjell (kilde: ngu.no)

Terrenget i området ligger mellom kote +155 og +170. Det faller fra øst mot vest.

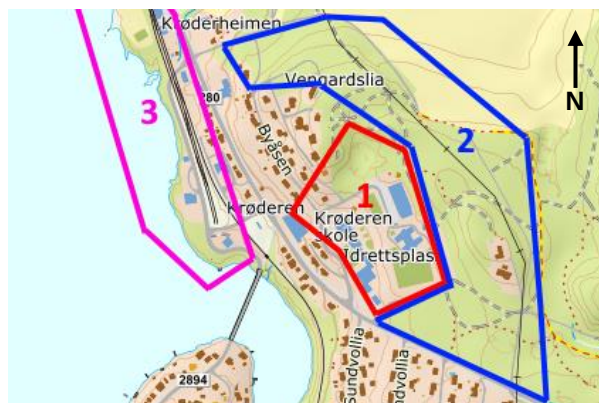
Figur 5 - Utsnitt av delområder 1, 2 og 3

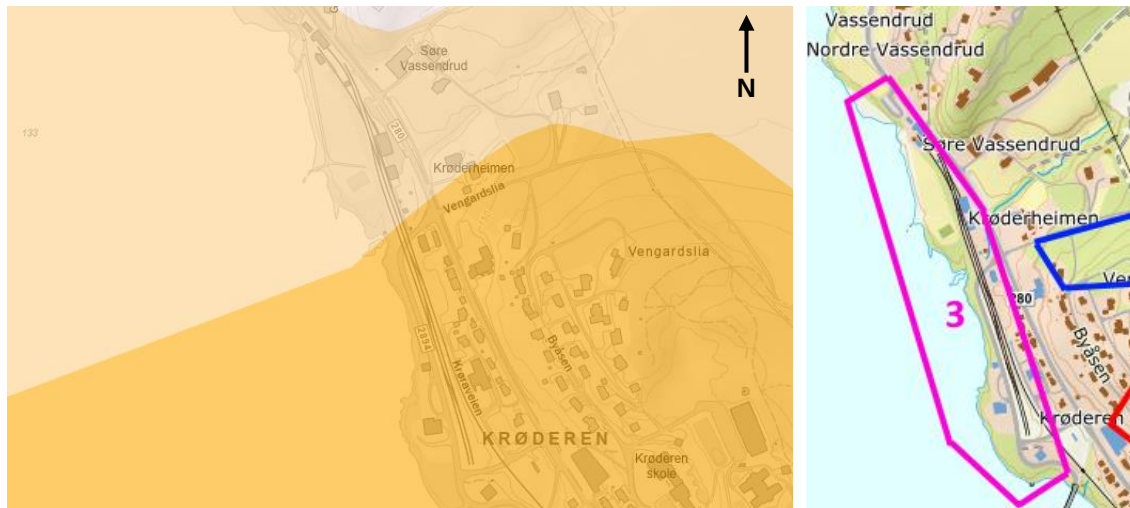
Løsmassekartet viser at delområde 3 ligger i skillet mellom to soner av løsmassetyper. I sør (oransje) er det angitt breelvavsetning og i nord er det angitt bresjø-/brekammer- og innsjøavsetning (beige). Sedimentene kan forventes å bestå av forskjellige avsetninger fra fin sand til stein og blokk.

Figur 6 - Løsmassekart over delområde 3. Oransje farge = Breelvavsetninger. Beige = Bresjø-/innsjøavsetning (kilde: ngu.no)

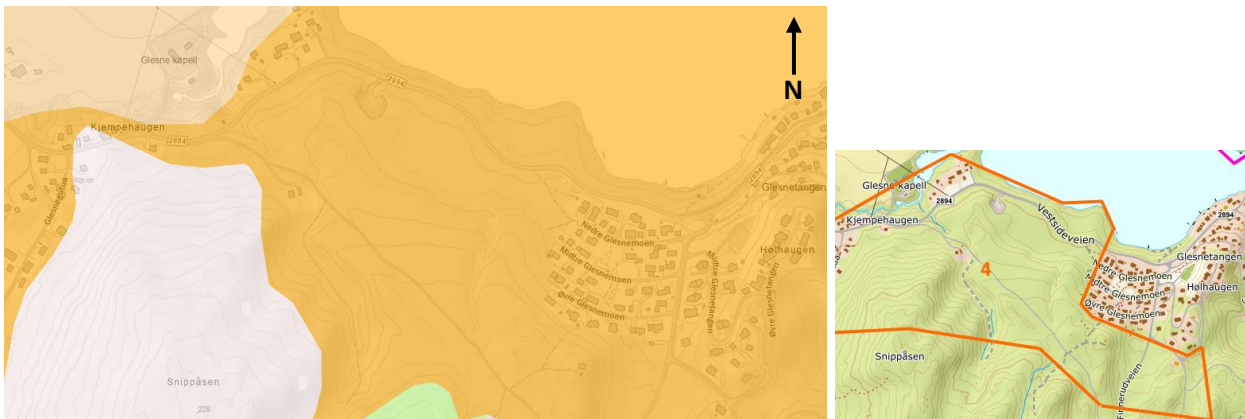
Løsmassekartet viser at det i størstedelen av området kan forventes breelvavsetninger (oransje), dvs. alt fra fin sand til stein og blokk. I sør-vestre del av området kan det også forventes bart fjell (rosa) og i sør noe morene (grønt).

Figur 8 - Løsmassekart over delområde 4. Oransje farge = Breelvavsetninger. Rosa = Bart fjell. Grønt = Morene (kilde: ngu.no)

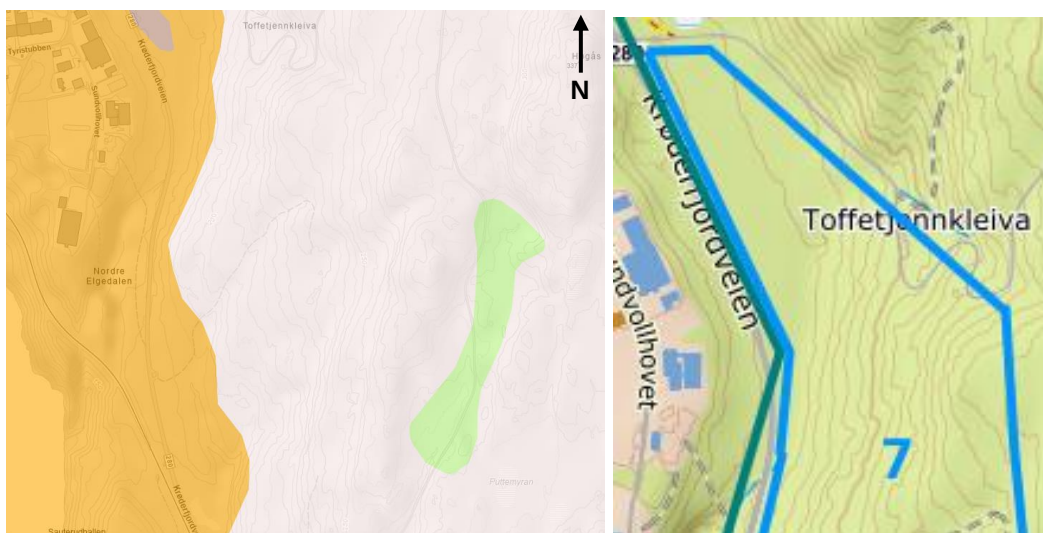
Løsmassekartet viser at det i all hovedsak kan forventes bart fjell (rosa). I øst mot Krøderfjordveien kan det forventes breelvavsetninger.

Figur 14 - Løsmassekart over delområde 7. Oransje farge = Breelvavsetninger. Rosa = Bart fjell. Grønt = Morene (kilde: ngu.no)
